MANIFESTAÇÕES PATOLÓGICAS EM VEDAÇÕES DE GESSO E A IMPORTÂNCIA DE UMA GESTÃO EFICAZ NO PROCESSO.

GALIZA, Larissa (1); SILVA JUNIOR, Micael. J. (2); ALBUQUERQUE, Marília V.F. (3); BEZERRA, Marília. (4); MONTEIRO, Eliana B. (5)

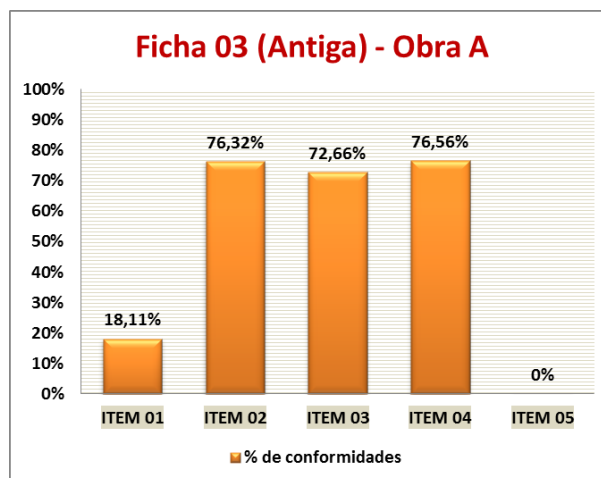
Na obra A foi realizada a inspeção em 23 pavimentos (do 10º ao 32º) em relação à condição de início do local para a montagem das vedações. Posteriormente está apresentado o gráfico de conformidades dos itens avaliados na Ficha 03 (Figura 1).

Figura 1 - Porcentagem das conformidades de cada item da Ficha 03 (antiga) - Obra A

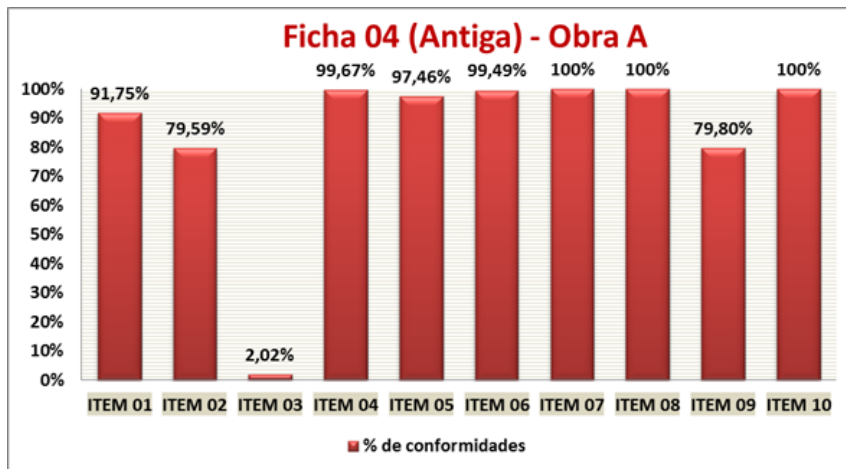
Figura 2 - Porcentagem das conformidades de cada item da Ficha 04 (antiga) - Obra A

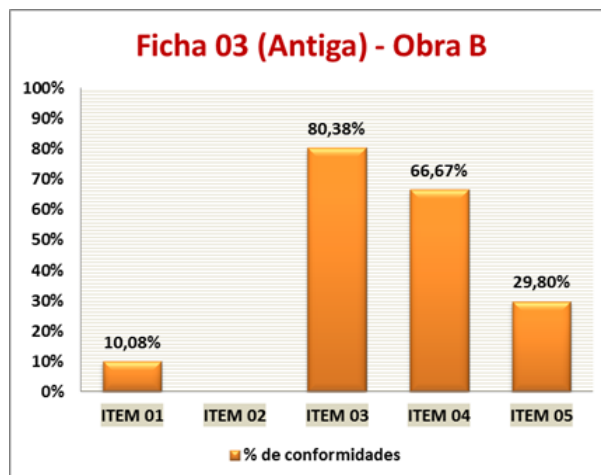
Figura 3 - Porcentagem das conformidades de cada item da Ficha 03 (antiga) - Obra B

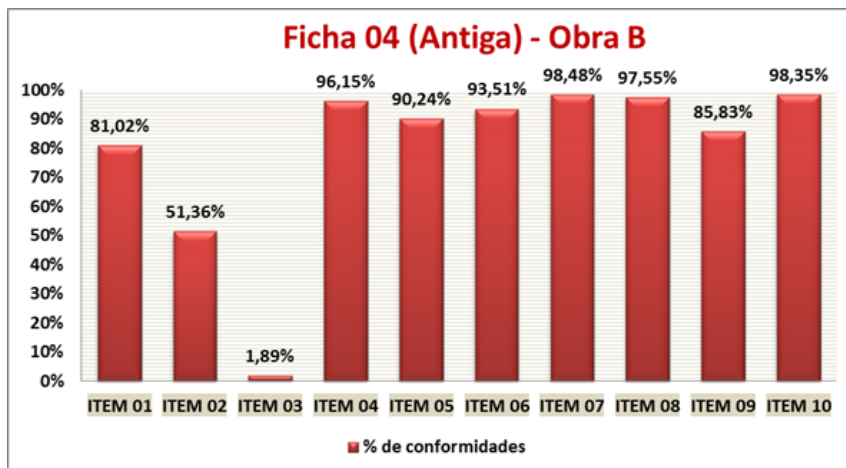
Figura 4 - Porcentagem das conformidades de cada item da Ficha 04 (antiga) - Obra B

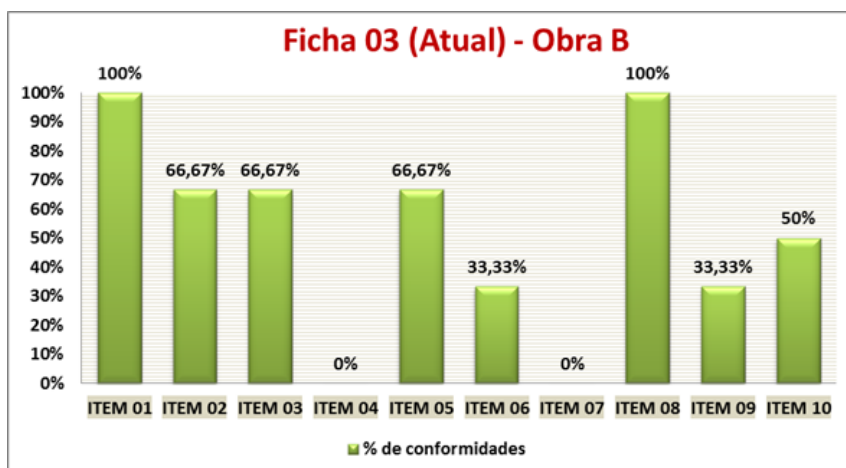
Figura 5 - Porcentagem das conformidades de cada item da Ficha 03 (atual) - Obra B

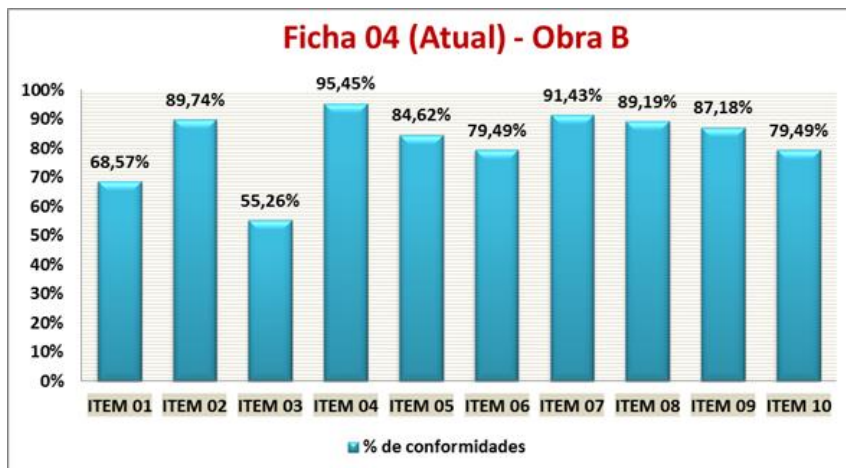
Figura 6 - Porcentagem das conformidades de cada item da Ficha 04 (atual) - Obra B

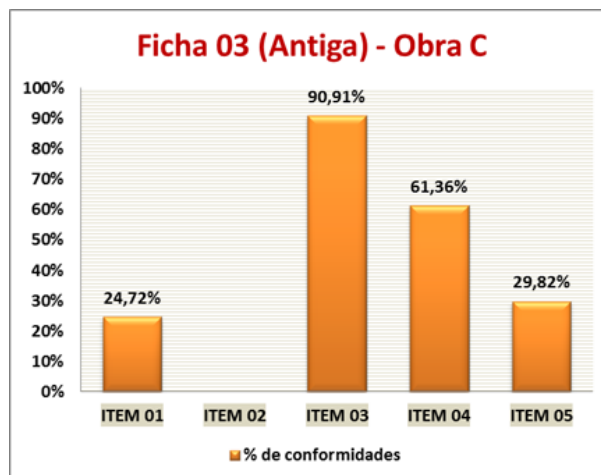
Figura 7 - Porcentagem das conformidades de cada item da Ficha 03 (antiga) - Obra C

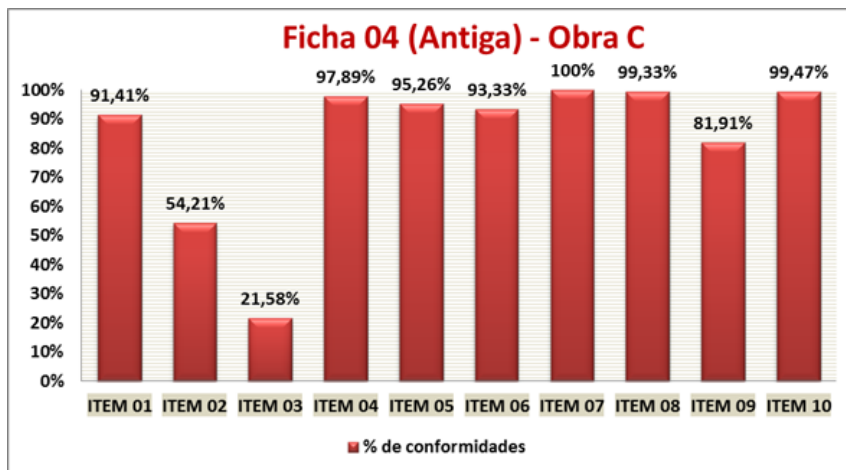
Figura 8 - Porcentagem das conformidades de cada item da Ficha 04 (antiga) - Obra C

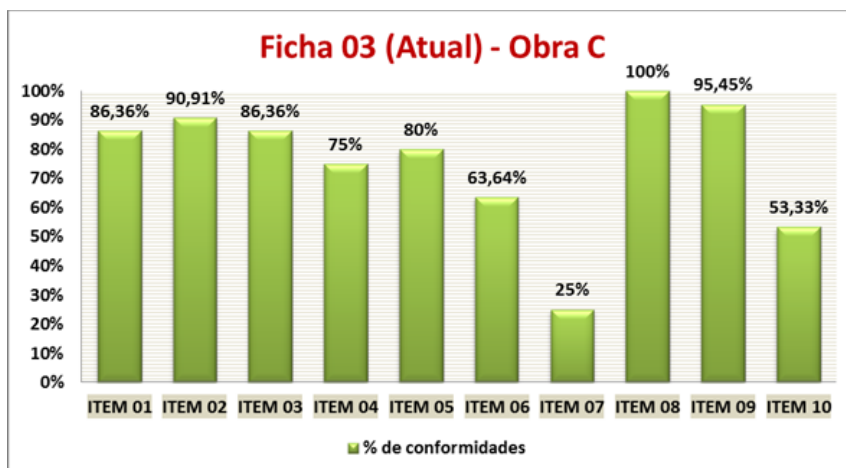
Figura 9 - Porcentagem das conformidades de cada item da Ficha 03 (atual) - Obra C

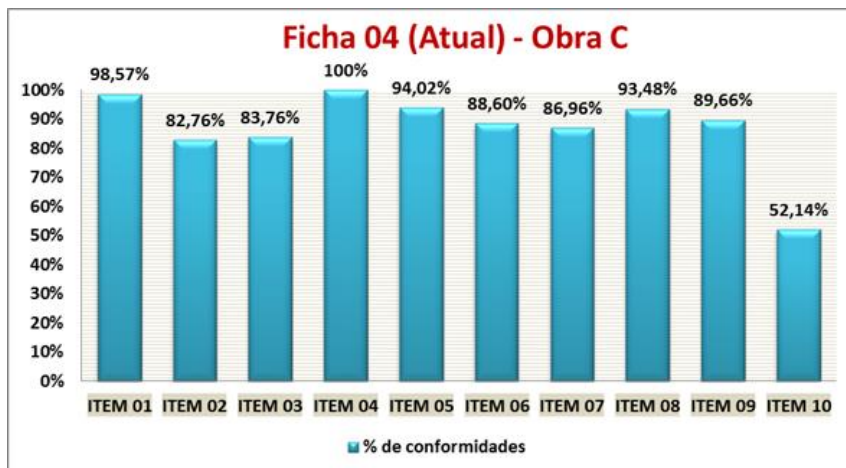
Figura 10 - Porcentagem das conformidades de cada item da Ficha 04 (atual) - Obra C

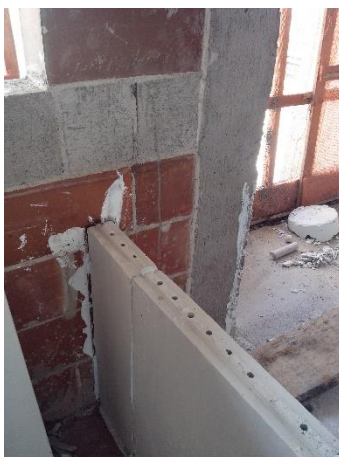
Item	Principais não conformidades
1.	Falta do encunhamento da alvenaria externa
2.	Ausência do chapisco no encontro com vedações de gesso (Figura 11)
3.	Falta de contrapiso no local de passagem de uma VVI-BG
4.	Falta de limpeza nas áreas de encontro com as vedações
5.	Ausência de marcação no contrapiso no local de uma VVI-BG
6.	Materiais e resíduos dispostos no local de trabalho
7.	Ausência de FVS no pavimento

Figura 11 - 1ª fiada iniciando sem o contato com a superfície chapiscada da alvenaria de periferia

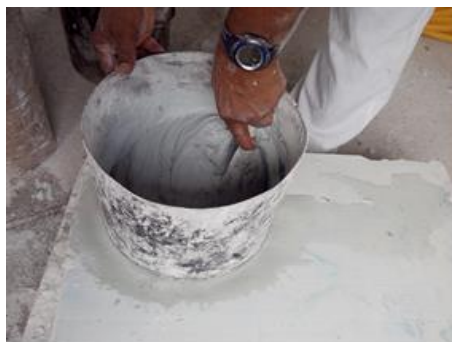
Item	Principais não conformidades
1.	Falta de limpeza adequada nos blocos de gesso
2.	Ausência de dosador para preparação das colas de gesso
3.	Falta de agitador mecânico para a mistura do gesso cola (Figura 12)

Figura 12 - Preparação da cola de gesso manualmente, sem o uso de agitador mecânico
