INSPEÇÃO PREDIAL NO TOCANTE AO SISTEMA ESTRUTURAL: ESTUDO DE CASO

Visto que Pernambuco possui um forte histórico de problemas acarretados por falhas no sistema construtivo, obtendo-se destaque para a etapa de manutenção e uso, esta pesquisa trata-se de um estudo de caso de um edifício localizado na Região Metropolitana de Recife com idade próxima aos 40 anos. Buscando-se a identificação de problemas que pudessem acarretar prejuízo de ordem estética, funcional e de estabilidade, foram realizados check-list para mapeamento de áreas comuns, levantamento fotográfico, entrega de questionários e inspeção dos apartamentos e das fundações. Depois de levantadas e compiladas as devidas informações para obtenção do diagnóstico e terapia, foi elaborado relatório em forma de laudo técnico, baseado na Norma do IBAPE (2012). No decorrer das visitas foi possível observar principalmente indícios de corrosão das armaduras, manchas de infiltração, fissuras, bolor e falhas de aderência nos elementos de revestimento. As fundações, embora não tenham incitado receios quanto à estabilidade em médio prazo, apresentaram-se com vida útil reduzida, quando comparadas à edificação. A partir das vistorias feita

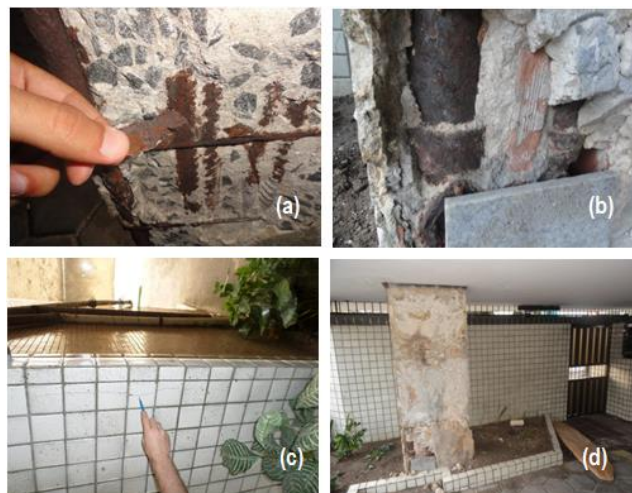
Figura 3 – Inspeção visual do térreo

Como apresentado na Figura 3, entre as situações observadas, podemos citar a existência de pilares que se apresentavam comprometidos por fissuras, destacamento do concreto, manchas originadas de produtos corrosivos e por corrosão nas armaduras longitudinal e transversal, e um deles, inclusive, expunha perda de seção (Figura 3.a). Foi constatada também oxidação das tubulações metálicas (Figura 3.b). Já no hall de entrada do elevador foi observada fissura característica de corrosão ao lado da entrada do elevador (Figura 3.c). Como já havia sido indicado pela síndica, em contato inicial, de parte dos pilares do térreo haviam sido retirados os revestimentos de mármore; a intervenção foi justificada pela constatação da corrosão das armaduras nestes elementos e conseqüente pretensão de correção (Figura 3.d).

No que se refere às condições encontradas no térreo, é ideal a recuperação estrutural dos pilares do térreo. Tendo em vista o baixo cobrimento de armadura verificado em alguns pontos fica clara a importância de, além de se recuperar a armadura, restabelecer espessuras de recobrimento compatíveis com o grau de exposição a que a peça está submetida, de acordo com o que preconizam as normas 6118 e 12655. Depois de terminados os devidos tratamentos, pode-se adotar sistemas de revestimento (chapisco + emboço + pintura ou cerâmica) para auxiliar na proteção dos elementos estruturais frente aos agentes agressivos.

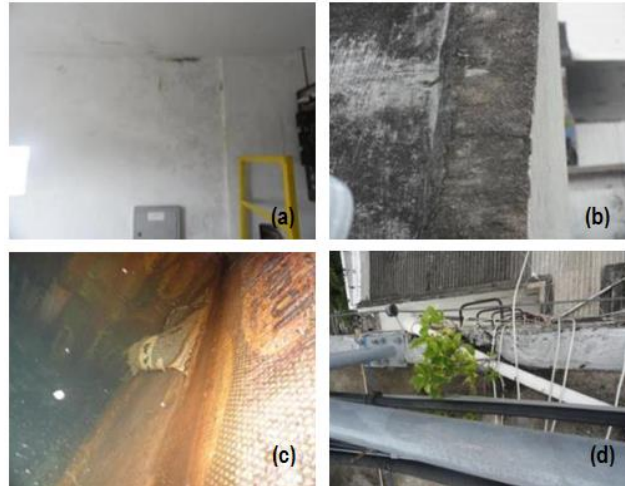
Figura 4 – Inspeção visual das áreas de reservatórios e cobertura

A Figura 4 apresenta algumas condições encontradas que se tornam propícias à queda de desempenho e da vida útil da edificação encontradas nas áreas de cobertura e de reservatório. São elas: as manchas características de infiltração (Figura 4.a), a ausência de chapim na platibanda (Figura 4.b), presença de manta asfáltica em contato direto com a água do reservatório superior (Figura 4.c) e vegetação na tampa do reservatório (Figura 4.d).

Sobre os reservatórios e cobertura, é essencial prevenir a penetração de água pela fachada. Para tanto, recomenda-se colocação de chapim (placa de rocha, cerâmica ou concreto) no topo da platibanda. É importante contratar uma empresa especializada em instalações prediais, para realizar um projeto e prestar consultoria quanto à substituição das tubulações metálicas das unidades autônomas, mudança das caixas de passagem de esgoto do térreo, bem como verificação das instalações de incêndio observadas abaixo do reservatório superior. Ressalta-se que a água do reservatório superior se encontrava em contato direto com manta asfáltica para impermeabilização e apresentava-se deteriorada em alguns trechos, necessitando de substituição.

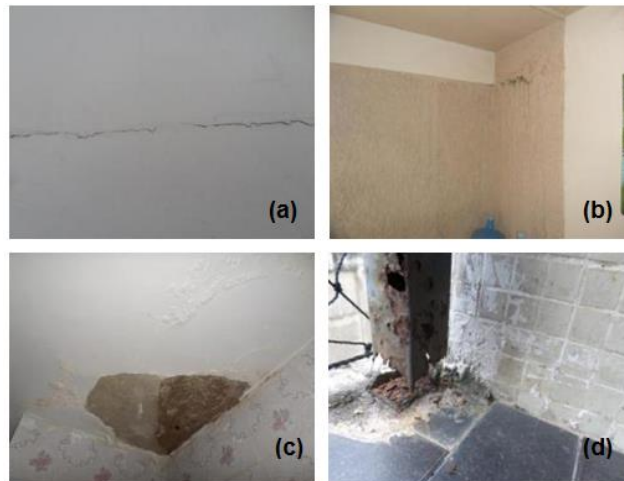
Figura 5 – Inspeção visual dos apartamentos

Dispostas na Figura 5 estão imagens de algumas situações observadas nos apartamentos, tais como a existência de fissura horizontal, no encontro da alvenaria com o fundo de viga, parede varanda-sala (Figura 5.a); a presença mancha de bolor causado pela infiltração de água na sala (Figura 5.b); suíte apresentando manchas e destacamento de pintura, devido à infiltração de água (Figura 5.c) e oxidação de guarda-corpo de varanda localizada na fachada (Figura 5.d).

Quanto aos apartamentos, deve-se realizar a substituição dos guarda-corpos das varandas da fachada Leste que se apresentarem oxidados. Outra intervenção relevante é a substituição das tubulações metálicas, contratando-se um projeto de instalações de empresa especializada no assunto. Este serviço

torna-se importante uma vez que há presença de infiltrações de água, em especial nos banheiros, na laje de teto de várias unidades de apartamentos. Esta fonte de umidade constante torna-se preocupante, pois a mesma colaborará para o desenvolvimento de problemas de corrosão de armadura nas lajes dos apartamentos.

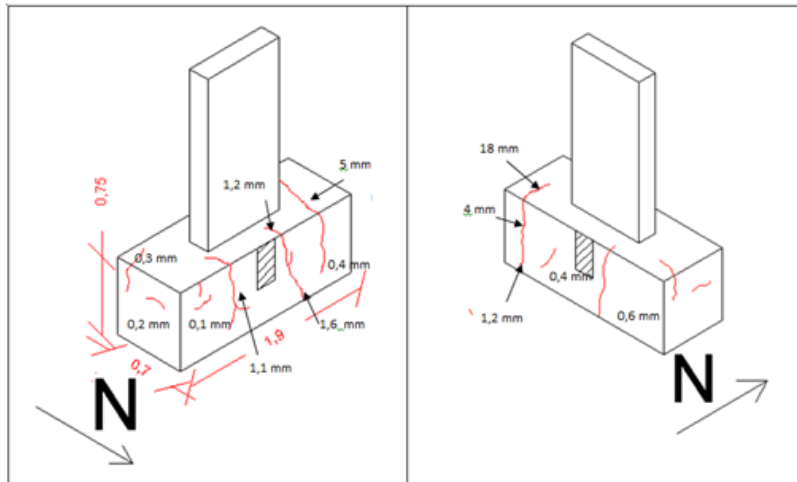
Figura 6: Croqui detalhado do trecho escavado do bloco do pilar PE.

Para a inspeção da fundação do pilar PE, abriu-se uma vala em formato retangular, desta vez com uma profundidade de cerca de 90 cm, partindo do topo do piso até a cota mais profunda de escavação. As dimensões de parte do bloco que foi escavado podem ser visualizadas na Figura 6.

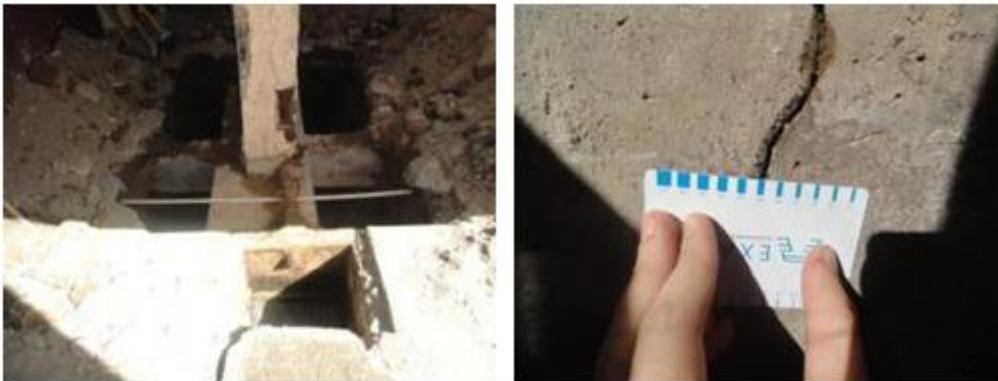
Figura 7 – Inspeção visual do Bloco de Fundação do Pilar PE

Ressalta-se que foram verificadas fissuras, cuja tipologia aleatória corresponde à reação de álcali-agregado ou sulfato. A hipótese de retração plástica foi descartada de imediato, diante do intervalo de tempo decorrido para o surgimento das fissuras. No entanto, para efeito do laudo técnico, este diagnóstico não é relevante, visto que o procedimento de reparo é o mesmo e acarretaria maior despendimento financeiro por parte do cliente.

Como pode ser observado na Figura 7, havia tubulações de águas servidas oxidadas e caixas de passagem de esgoto próximas aos blocos de fundação (imagem à esquerda) e a existência de fissuras, como ilustra a imagem à direita, onde há indicação de fissura de 4mm na face Oeste, através de fissurômetro.

Diante das fissuras encontradas nos blocos inspecionados, entende-se haver necessidade de intervenção desses elementos, devendo ser adotada uma série de ações. Entre elas, indica-se a elaboração de um projeto de reforço estrutural para encapsulamento dos 5 blocos vistoriados. Deverá ser contratado um profissional experiente no mercado para elaboração desse projeto. No caso deste edifício, recomenda-se que os trabalhos de reforço dos blocos de fundação sejam iniciados num prazo máximo de um ano. É recomendável que na intervenção seja possível deixar poços de inspeção ou placas pré-moldadas sobre os blocos, de modo que seja possível, em períodos regulares de três em três anos ou quando se desejar, a visualização do concreto de encapsulamento, com o intuito de verificar possíveis aberturas de fissuras, devido à contínua expansão do concreto dos blocos. Deve-se realizar trabalhos de inspeção como este nas demais fundações não vistoriadas neste trabalho a cada três anos, a fim de avaliar a necessidade de intervenções ou não. Caso o estado de conservação dos outros blocos estejam iguais ou piores em comparação com os inspecionados neste trabalho, deve-se tomar as mesmas medidas aqui propostas.

No que se refere à situação das instalações, comenta-se a necessidade em afastar as caixas de esgoto que por ventura estiverem junto às sapatas e aos pilares. Recomenda-se a contratação de empresa de manutenção predial para inspecionar todas as caixas de passagem em busca de danos à sua integridade que possam prejudicar a estanqueidade e comprometer futuramente as sapatas. Uma opção de intervenção seria impermeabilizá-las com argamassa polimérica, ou até mesmo, se necessário, substituí-las por materiais mais modernos e práticos, caixas de PVC, por exemplo. No tocante às tubulações de queda de esgoto, as quais são metálicas e encontram-se corroídas, deve-se realizar a substituição por tubulações de PVC, conforme norma Brasileira de instalações prediais.

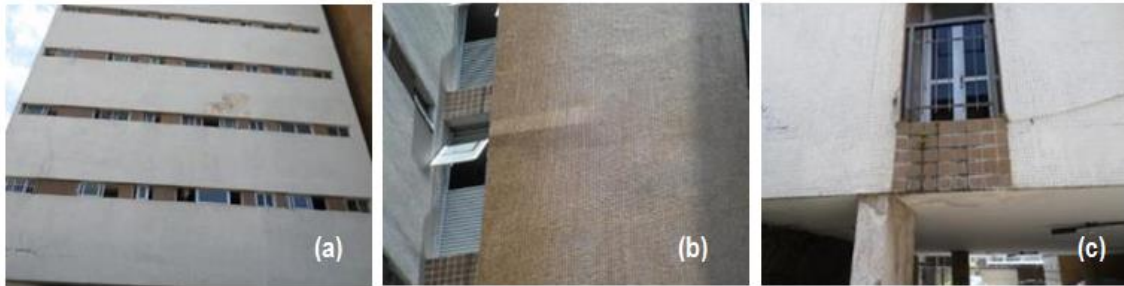
Figura 8 – Inspeção visual das fachadas

Como mostra a Figura 8, foi observada a ocorrência de descolamento do revestimento de fachada (Figura 8.a), estufamento das pastilhas (Figura 8.b), além de sujeira e acúmulo de umidade no rejunte e presença de vegetação na fachada (Figura 8.c)

Recomenda-se a reconstituição dos trechos onde houver descolamento. Nos trechos com estufamento, deve-se promover a retirada e posterior recomposição do trecho, antes que ocorram descolamentos e queda do revestimento. Como medida provisória, pode-se, nos trechos onde houver maior incidência de

infiltrações de água, como por exemplo, na fachada Leste, aplicar um hidrorrepelente sobre o revestimento atual, com intuito de mitigar o aporte externo de água da chuva. Outro ponto a ser comentado, são os drenos dos aparelhos de ar-condicionado, deve-se evitar que os equipamentos lancem água diretamente sobre o revestimento de fachada, a qual começa a acumular, trazendo a proliferação de microrganismos e vegetação;
