A INFLUÊNCIA DAS PRECIPITAÇÕES PLUVIAIS E DO NÍVEL DO LENÇOL FREÁTICO NOS TÚNEIS URBANOS DA CIDADE DO RECIFE

BURGOS, Ramon Duque Ferraz (1); LINS, Eduardo José Melo (2); BEZERRA, Raíza Silva (3); MONTEIRO, Eliana Cristina Barreto (4)

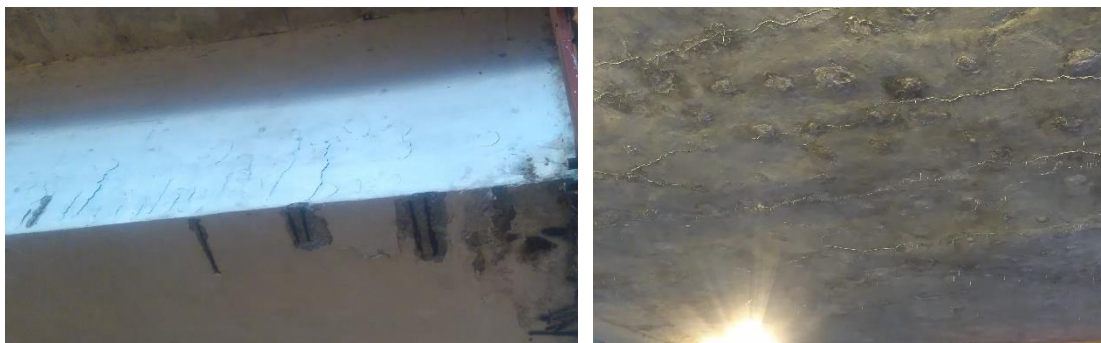
Durante as inspeções foram verificadas diversas manifestações patológicas em diversos elementos da estrutura. Nas paredes de contenção, a presença de fissuras tipo mapa se faz distribuída em toda a extensão de ambos os lados. Na parte subterrânea (corpo do túnel), foram identificados vários locais com criptoflorescência, derivados de alguns pontos de infiltração nas paredes diafragma. Pontos de infiltração de água também foram verificados de forma generalizada no fundo da laje superior e nas vigas transversais, cuja vazão e frequência promoveram a formação de estalactites derivadas da lixiviação da pasta do concreto, conforme pode ser observado na Figura 3. Também foi verificada a corrosão de armaduras das vigas transversais (Figuras 2 e 4) derivada da ação deletéria da umidade.

Figura 2 e 3 - Face vertical e fundo da viga com deslocamento do concreto, exposição de armadura corroída e manchas de eflorescência com estalactites.

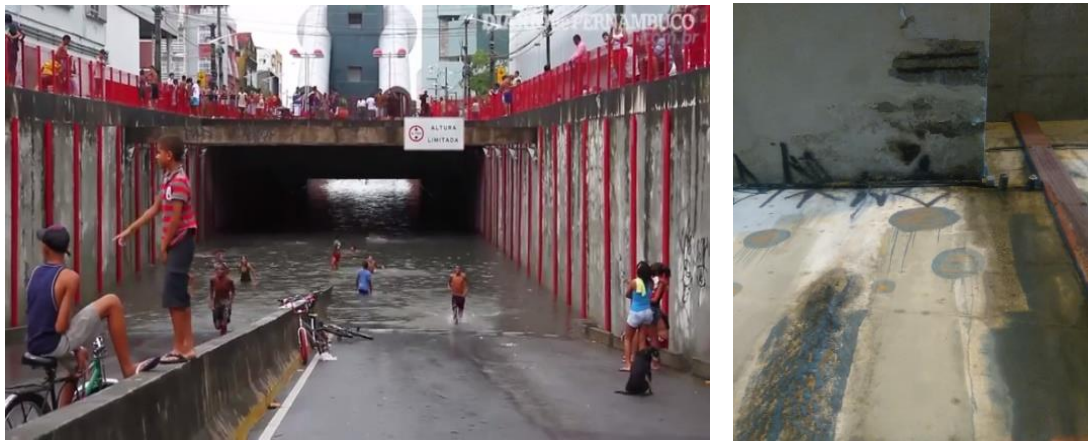
Do conjunto de manifestações patológicas que afetam a estrutura do túnel Josué de Castro, é possível concluir que decorridos aproximadamente 10 anos de serviço, o mesmo já se apresenta bastante degradado na fase de vida útil de serviço. É provável que a principal causa dessa degradação seja a ausência de um sistema de drenagem e impermeabilização da laje superior, visto que há diversos pontos de concentração de água sobre a mesma. O túnel é conhecido pelos alagamentos constantes nas cotas mais baixas da parte subterrânea, conforme demonstrado na Figura 4.

Figuras 4 e 5 – Túnel do Pina durante alagamento e manchas de umidade na face da parede diafragma

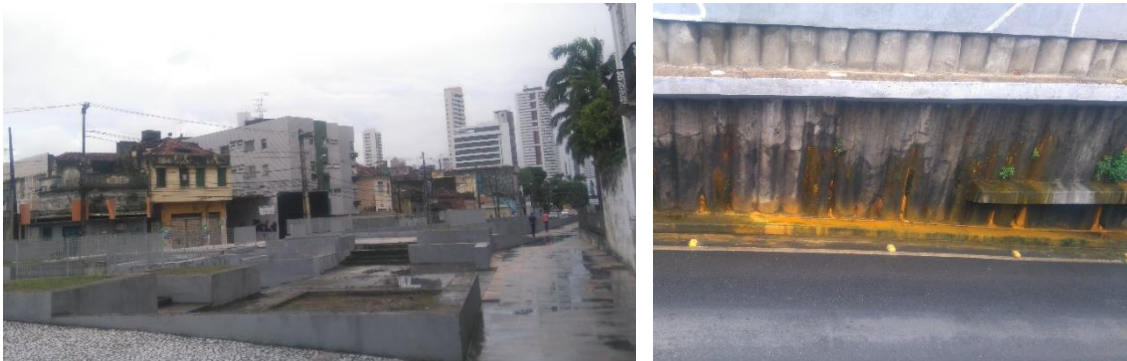
Nas estruturas de contenção do túnel, verificamos a presença de fissuras tipo mapa nas vigas de coroamento e de percolação de água em toda extensão das paredes de contenção em estacas secantes (Figura 7). Em boa parte dos pontos

de percolação foi encontrado material argiloso de consistência pastosa de cor alaranjada, bem como pontos com eflorescência e criptoflorescência. O material argiloso tinha consistência similar à argila e provavelmente é advindo do aterro lateral, conferindo risco à estrutura haja vista que pode causar recalque no aterro da pista lateral externa ao túnel. Devido à presença de umidade nas paredes de contenção, verificaram-se pontos como o apresentado na figura 9, com arbustos de médio porte, lodo e pontos isolados onde pequenos moluscos estavam presos à mesma.

Figura 6 e 7 - Praça sobre o túnel com pontos de alagamento e percolação de argila na face das paredes de contenção em estacas secantes

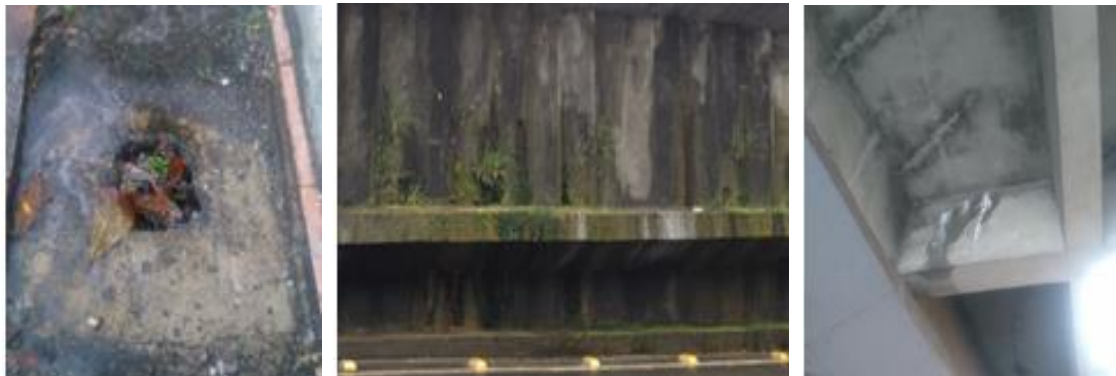
Nas vigas e lajes superiores do vão central do túnel há pontos de infiltração de água pelas microfissuras, que se distribuem paralelas ao encontro viga-laje, além de outros pontos isolados onde há percolação de água em menor quantidade, porém com manchas de eflorescência bastante acentuadas, como as identificadas na Figura 10.

Figuras 8, 9 e 10 - Ralo entupido com vegetação, eflorescência na face inferior da laje superior/viga e vegetação no conjunto parede-viga de coroamento

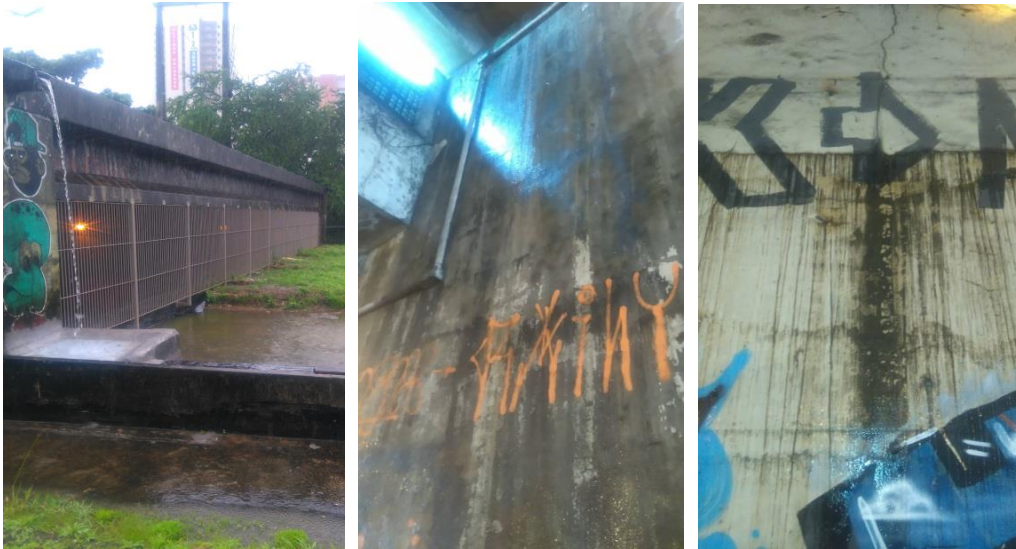
A infiltração de água pelas juntas de dilatação da estrutura do túnel e pela própria laje superior favoreceu o surgimento de bolores. Da observação da Figura 12 é possível notar que a água advinda da parte superior da estrutura é um risco aos pedestres por estar em contato com os eletrodutos do sistema de iluminação do túnel. Ainda quanto à parte interna do túnel, foi possível identificar um ponto de corrosão avançado na armadura da cinta de amarração inferior de um dos lados do mesmo, donde um trecho com aproximadamente 60 cm da armadura estava aparente e com seção reduzida.

Nas lajes superiores foi verificada que uma das duas calhas de drenagem, se encontra entupida por galhos e folhas, impedindo a drenagem das águas precipitadas e gerando uma lamina d'água com aproximadamente 2 cm em toda a superfície. Nas citadas lajes existe um sistema de impermeabilização composto de manta asfáltica com proteção mecânica de aproximadamente 1 cm de espessura, porém a proteção mecânica está degradada e a manta asfáltica ressecada e com fissuração em todos os pontos aparentes.

Os canteiros externos ao túnel e laterais à ponte apresentam manta de impermeabilização degradada e drenos entupidos, porém um dos canteiros está em estado mais avançado de degradação devido ao acúmulo de água que desencadeou a flutuação do enchimento composto por blocos EPS, conforme pode ser verificado na Figura 11.

Figuras 11, 12 e 13 - Laje superior e canteiro alagados, infiltrações advindas da laje superior e fissura vertical com fluxo de água

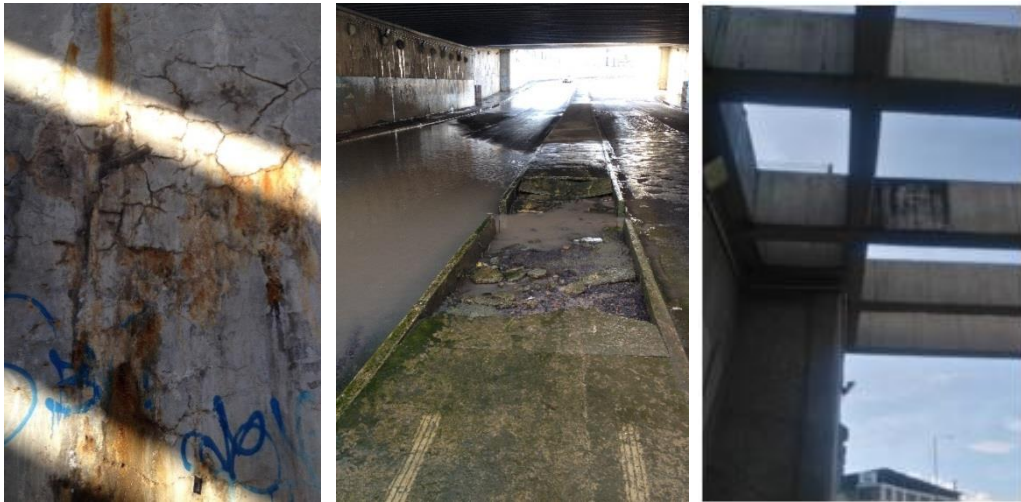
Nas paredes de contenção há presença de lodo, bolor, criptoflorescência, vegetação e percolação de material do aterro lateral às contenções. A figura 14 ilustra um exemplo dessas manifestações encontradas. Algumas vigas apresentam bolor, manchas de percolação de água e eflorescência (Figura 16).

No trecho central do Túnel Felipe Camarão foi identificado que o sistema de drenagem está comprometido, tendo em vista os constantes alagamentos. Os alagamentos acabam por influenciar nas condições do pavimento asfáltico, pois ambas as faixas de rolamento estão bastante degradados.

Figuras 14, 15 e 16 - Fissuras tipo mapa e outras manifestações patológicas, calçada central destruída por alagamentos e viga com bolor.

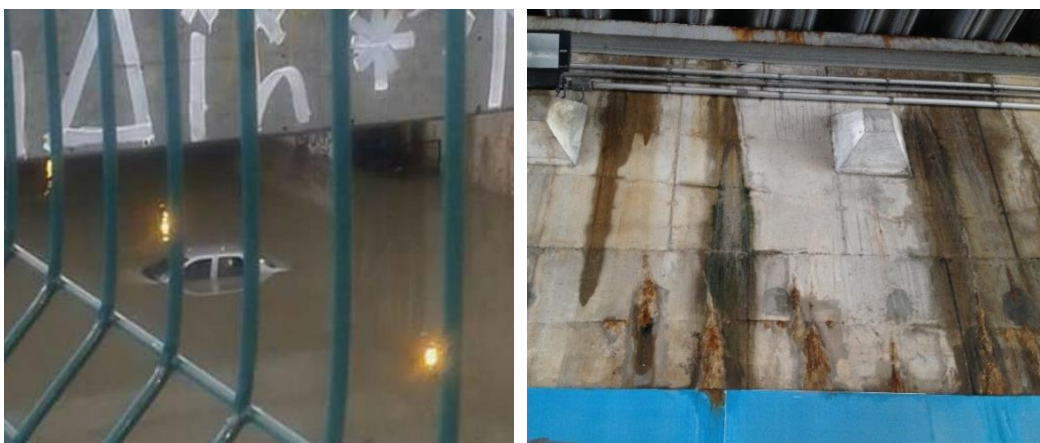
O túnel convive com constantes alagamentos com considerável represamento das águas pluviais, a exemplo do registrado na Figura 17, donde um carro aparece com mais da metade de sua superfície submersa.

Na face interna da laje superior foi observada a disposição de peças metálicas tipo telha em toda a sua superfície, a qual inviabilizou a inspeção visual da estrutura. Estas peças direcionam as águas que percolam na laje para calhas laterais, que por sua vez desaguam em caixas coletoras do sistema de drenagem. Apesar de não ter sido possível visualizar a face interna da laje superior, verificou-se indícios de manifestações patológicas nas calhas e em seus arredores, bem como o vazamento de água sobre os eletrodutos do sistema de iluminação (Figura 18).

Figuras 17 e 18 - Alagamento no túnel Felipe Camarão e calha lateral apresentando manchas de corrosão e vazamento de água.

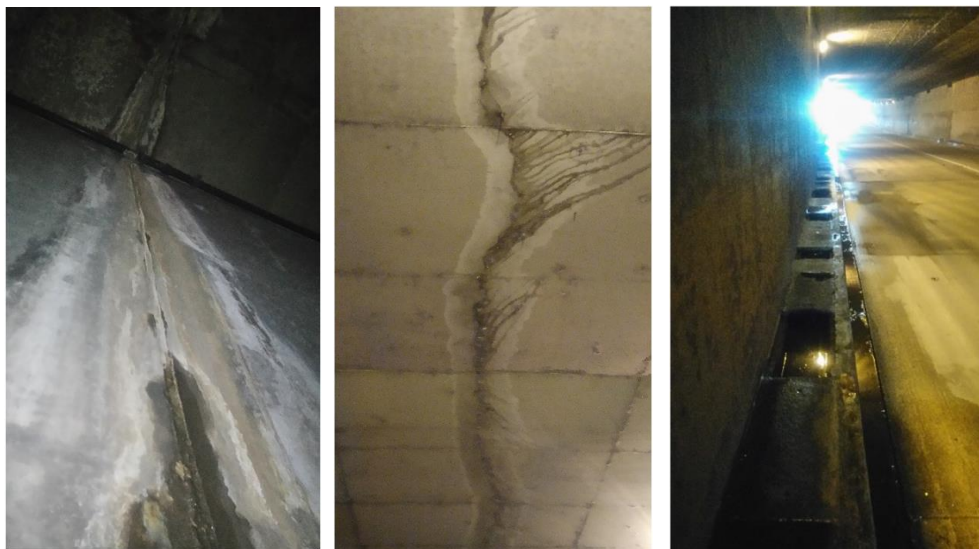
Nas duas estruturas foram identificadas manchas de percolação de água nas vigas e bolores nas faces externas da estrutura. As juntas de movimentação da estrutura estão bastante degradadas e todas apresentam sinais de percolação de água ao seu redor (Figura 19). A marginal direita apresenta 5 fissuras de canto a canto no decorrer da sua laje e dessas fissuras 3 apresentam sinais de percolação de água no seu entorno (Figura 20).

Na marginal da esquerda foram identificados os mesmos tipos de manchas nas paredes de contenção e na laje, além de dois pontos onde há deslocamento do concreto e exposição de armadura corroída. A Figura 21 mostra o sistema de drenagem de água por canaletas confinadas com placas de concreto. A canaleta de drenagem interna do túnel apresenta várias placas quebradas e acúmulo de resíduos dentro das mesmas, os quais dificultam o fluxo da água. Nas canaletas externas ao túnel não foi verificada a existência de tampas.

Figuras 19, 20 e 21 - Eflorescência causada por percolação de água nas juntas, manchas de infiltração em fissuras e canaletas com placas quebradas e entupidas
