ESTUDO DE CASO: RECUPERAÇÃO DAS FACHADAS DE UMA OBRA RESIDENCIAL PARADA DURANTE 15 ANOS EM RECIFE-PE

RESUMO

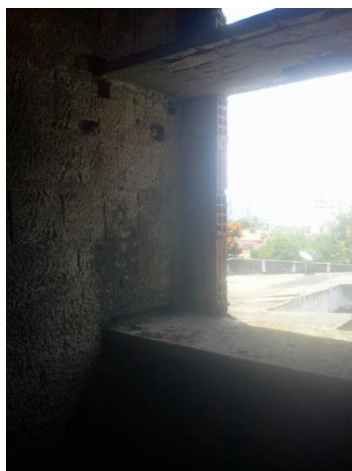
Após 15 anos parada, a obra retomou suas atividades em 2016 para finalização. O terceiro pavimento, destinado inicialmente a um salão de festas, foi transformado em um apartamento cobertura, sendo construída mais uma laje, de coberta, sendo executada uma cobertura de telhas de fibrocimento sobre esta. No projeto inicial, havia placas de concreto com 60 cm de largura e 5 cm de espessura, na parte inferior e superior das janelas dos quartos, como mostra a Figura 4. Esse detalhe arquitetônico visava um recuo das janelas com objetivo de permitir sombreamento e anteparo à chuva. Além disso, a parte de cima das placas superiores serviria para abrigar os condicionadores de ar do tipo janela.

Figura 4 – Placas de concreto sob e sobre a janela

Devido ao elevado grau de degradação das placas, tornava-se inviável a sua recuperação, sendo necessária a sua demolição. Com a queda do uso do ar-condicionado tipo janela pra tipo Split e para aumentar a área útil dos quartos optou-se pela não reconstrução das placas, alterando o projeto arquitetônico inicial do edifício.

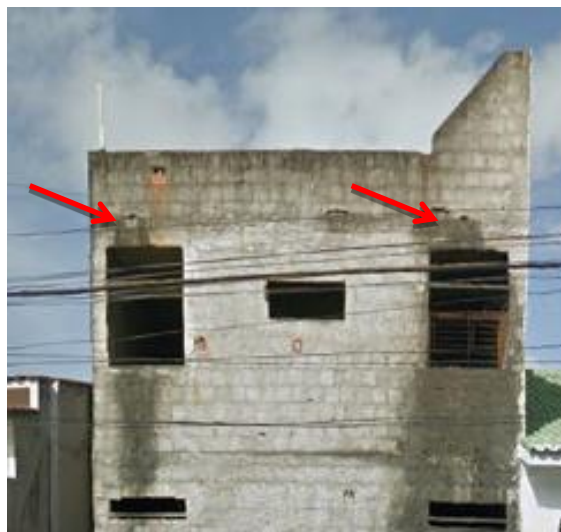
No entanto, a ausência da coberta, contribuiu para o escoamento das águas pluviais sobre as fachadas. Isso ao longo dos anos levou a um grande acúmulo de lodo sobre as superfícies, como mostra a Figura 5.

Figura 5 – Lodo na fachada proveniente do escoamento de águas pluviais

Após este procedimento, todas as fachadas foram lavadas com lavadora de alta pressão para retirada do lodo e demais sujeiras aderidas ao chapisco, que prejudicariam a aderência da próxima camada do revestimento. Em seguida, as áreas onde os chapiscos se mostraram soltos, com o teste da percussão foram removidas. Estas partes e as partes novas foram então chapiscadas, ficando a fachada como mostra a Figura 10.

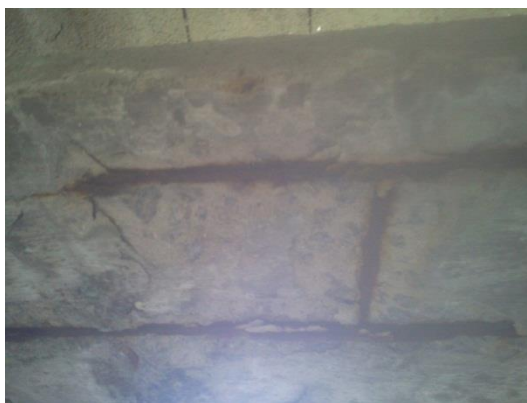
Esse escoamento de água sobre as fachadas foi agente principal responsável pela deterioração da estrutura, em especial as placas de concreto. Estas se apresentavam em elevado grau de degradação apresentando fissuras, manchas de corrosão, armaduras expostas com seccionamento do aço em alguns pontos, como mostra as Figuras 6 e 7.

Figura 6 – Placa de concreto deteriorada

Pode-se constatar que o cobrimento da armadura é zero, ou seja, não existe cobrimento. As peças foram construídas sem a utilização de espaçadores que deveriam conferir, de acordo com a norma atual (NBR 6118), para esta classe de agressividade (II), um cobrimento mínimo de 25 mm. O concreto, que foi realizado em obra, apresenta indícios de um elevado fator água/cimento e mau adensamento com poros visíveis a olho nu. Esses dois fatores, contribuíram para o avanço da frente de carbonatação, despassivando a armadura e possibilitando a ocorrência das reações de corrosão que reduziram a seção de aço em vários pontos.

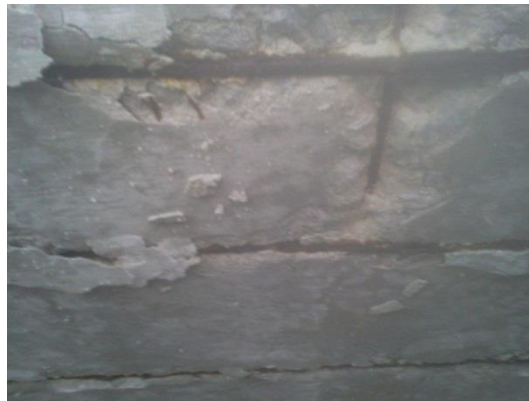
Figura 7 – Placa de concreto deteriorada

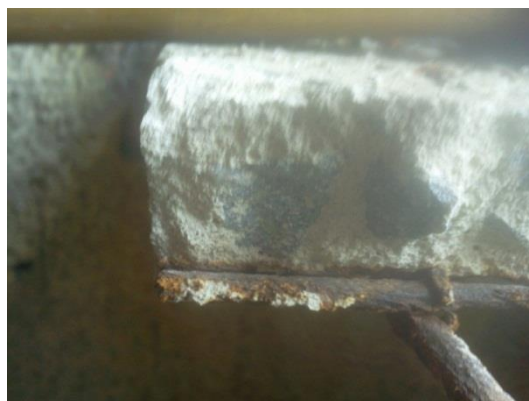
A Figura 8 mostra uma seção da peça, onde foi realizado o ensaio de medição da frente de carbonatação com aspersão de fenolftaleína. Neste ensaio, a parte incolor representa a parte carbonatada e a parte rosa representa a não carbonatada. Pode-se observar que na seção analisada o concreto está totalmente carbonatado.

Figura 8 – Resultado do ensaio de profundidade de carbonatação. Concreto totalmente carbonatado

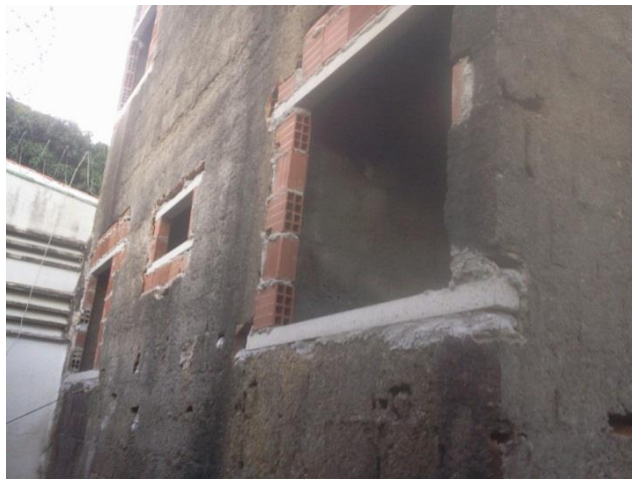
Figura 9 – Instalação de vergas e contravergas

Além da função estética, as placas funcionavam como elemento estrutural como vergas e contravergas. Estes elementos tem a função de dissipar as tensões que se concentram nos cantos das aberturas, evitando a ocorrência de fissuras. Para continuar desempenhando esta função, foram inseridas vigotas pré-moldadas de concreto nas partes superior e inferior das janelas, como mostra a Figura 9. Nas janelas dos banheiros das suítes, também foram inseridas vergas e contravergas que eram inexistentes.

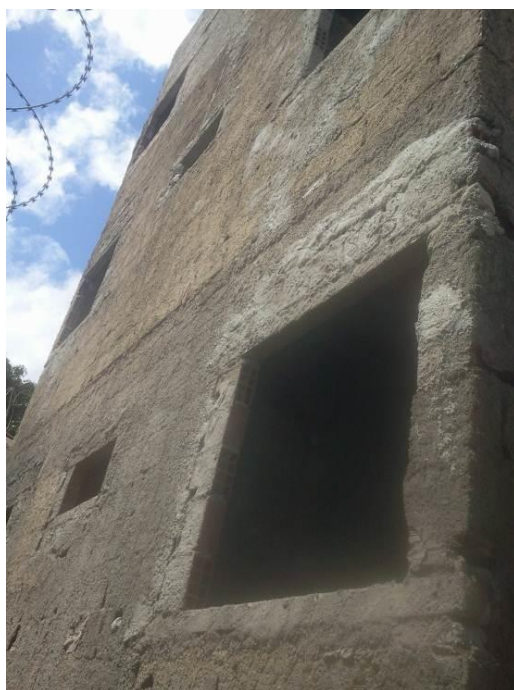
Figura 10 – Fachada lavada e chapiscada

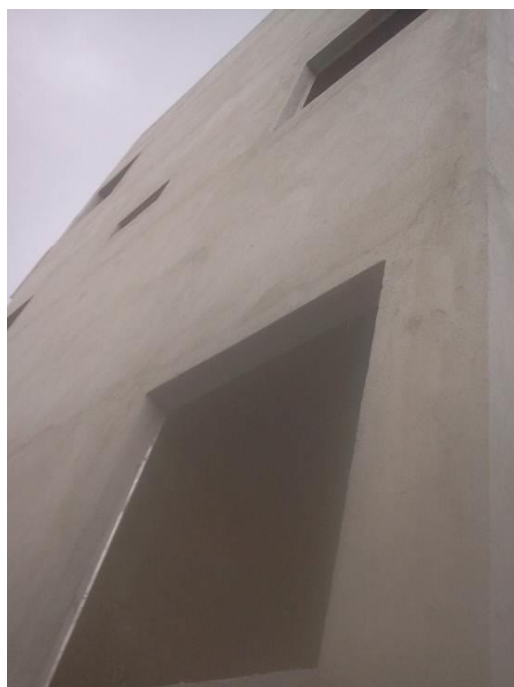
Figura 13 – Fachada com contramarcos e revestimento de massa única

Depois disto, foram fixados os contra marcos das esquadrias e foi executado o revestimento final. O revestimento escolhido foi massa única que posteriormente receberá a pintura, como mostra a Figura 11. Por se tratar de um edifício de apenas três pavimentos, optou-se pela não realização de juntas, sendo feito o entelamento dos encontros laje-viga, laje-alvenaria, viga-alvenaria e pilar-alvenaria para continuidade do revestimento. Também se aplicou telas nos demais locais onde era necessário reforço.
