Conferência Nacional de Patologia e Recuperação de Estruturas

## INVESTIGAÇÃO DE MANIFESTAÇÕES PATOLÓGICAS EM PATRIMÔNIO HISTÓRICO: INSPEÇÃO, DIAGNÓSTICO E PROPOSTA DE REVITALIZAÇÃO DOS DANOS PRESENTES NA FAZENDA MAQUINÉ EM ARARUNA-PB

DELFINO, Lucas; SOUZA, Karina; BEZERRA, Diego; COSTA, Leonardo

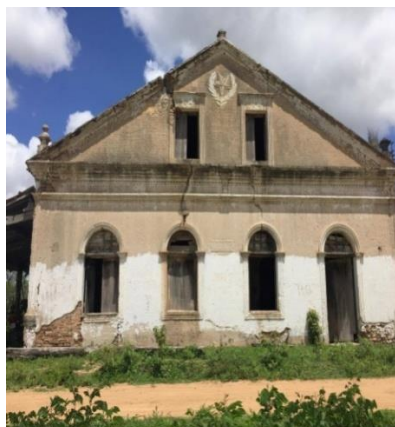
**TIPO DE DANO:** Físico e/ou químico (Fissura por sobrecarga em torno de aberturas, descolamento em placas e trinca vertical)

- Fissuras por concentração de tensões nos cantos vivos
- Placas de revestimento de argamassa descoladas da base (parede de tijolos)
- Trinca vertical desenvolvida por sobrecarga

- Submissão a carregamentos de compressão excessivos
- Chapisco com areia fina ou ausência do mesmo
- Submissão a carregamentos de compressão excessivos
- Degradação natural dos materiais

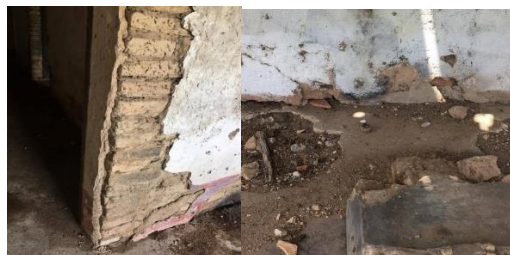
**TIPO DE DANO:** Desprendimento de elementos da argamassa

- Ausência de argamassa e exposição de tijolos maciços.
- Desprendimento de argamassa no encontro da parede com o piso.

- Infiltração de água e conseqüente enfraquecimento da camada de argamassa
  - Falta de camada aderente (chapisco)
-

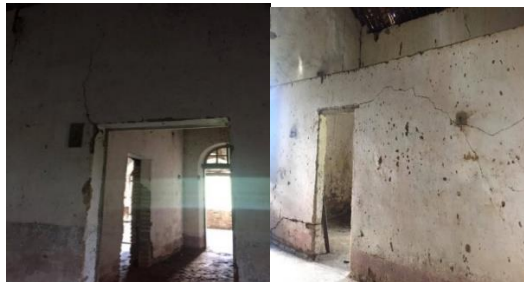
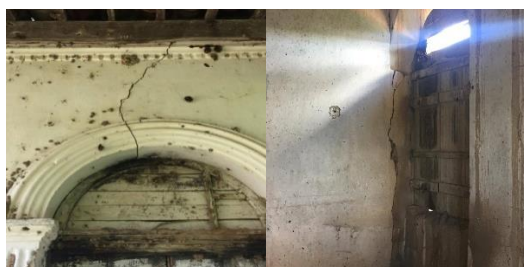
**TIPO DE DANO:** Físico (Fissuras por concentração de tensões nos cantos vivos)

- Fissuras por concentração de tensões nos cantos vivos
- Trinca na parte superior da alvenaria acima do arco da porta;
- Trinca vertical na lateral da janela.

- Submissão a carregamentos de compressão excessivos
- Ausência de vergas
- Degradação natural dos materiais
- Acumulo de cargas em aberturas devido as esquadrias.

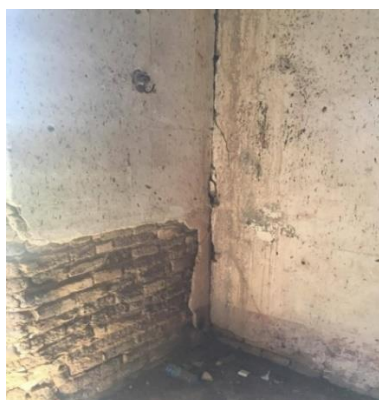
**TIPO DE DANO:** Físico e/ou químico (Trinca vertical e descolamento em placas)

- Trinca vertical localizada onde supostamente deveria haver uma amarração entre os dois fechamentos verticais
- Placas de revestimento de argamassa descoladas da base (parede de tijolos)

- Falta de amarração da parede com algum elemento estrutural como pilar ou parede perpendicular que nasce naquele ponto do outro lado da parede
  - Chapisco com areia fina
  - Degradação natural dos materiais
-

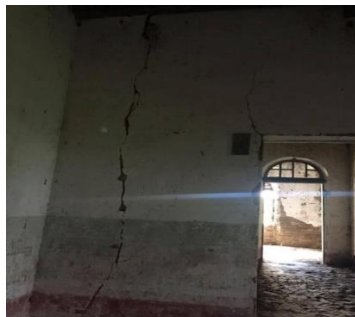
**TIPO DE DANO:** Física (Trinca vertical e fissura por sobrecarga em torno de aberturas)

- Trinca vertical desenvolvida por sobrecarga
- Fissuras por sobrecargas em torno de aberturas encontradas em paredes de alvenaria

- Submissão a carga concentrada devido a cobertura
- Degradação natural dos materiais

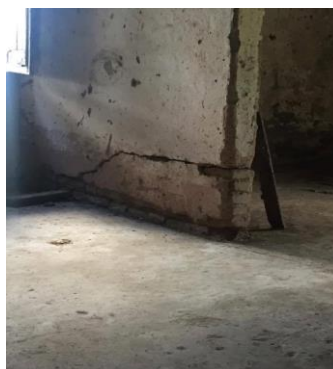
**TIPO DE DANO:** Recalque diferencial do solo

- Trincas em 45 graus com desprendimento de parte da alvenaria

- A própria acomodação
- Carga maior que a capacidade de suporte do solo
- Ausência de embasamento correto para absorção

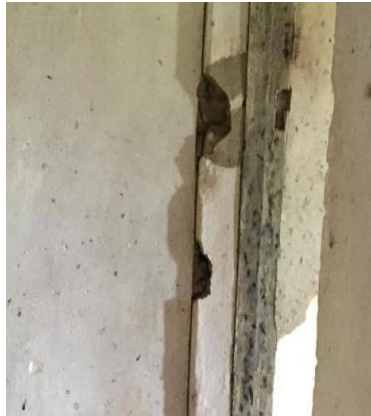
**TIPO DE DANO:** Destacamento em elementos da alvenaria

- Buracos na quina de argamassa

Um baixo controle de qualidade da argamassa

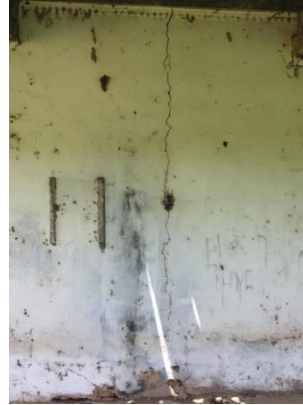
**TIPO DE DANO:** Movimentações térmicas

- Fissura no sentido vertical em uma parede homogênea

- Os diferentes coeficientes de dilatação dos materiais constituintes da alvenaria.

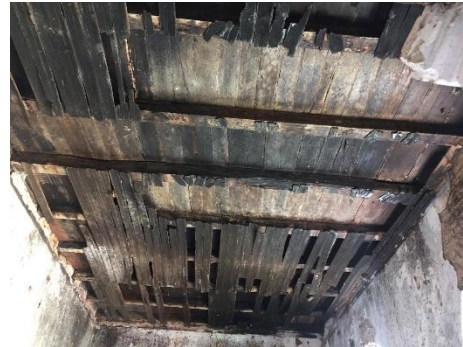
**TIPO DE DANO:** Ataque de agentes biológicos

- Madeira queimada devido ao contato com o fogo para combater a presença dos agentes patológicos.

- A falta de manutenção somada com infiltrações. O acúmulo de umidade acelerou a degradação

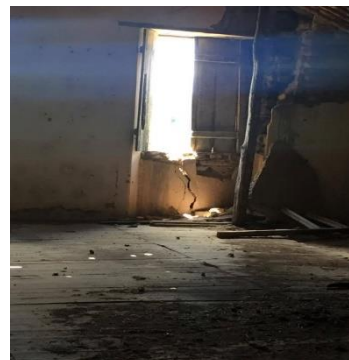
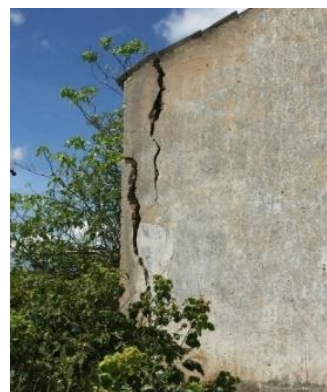
**TIPO DE DANO:** Físico (Rachadura)

- Aberturas maiores que as trincas e fissuras. Deixam passar água, luz e vento.

- Gradientes normais de temperatura e umidade
- Recalque da fundação
- Degradação natural dos materiais
