## AVALIAÇÃO DA DEPRECIÇÃO FÍSICA DE UM IMÓVEL BASEADA NO ALCANCE DA VIDA ÚTIL DE PROJETO

PANTOJA, João da Costa (1); DINIZ, Ana Luíza Rocha (2); PINTO, Ricardo Luiz Pereira (3)

O Condomínio do Edifício Espaço Villa Verde, encontra-se no endereço QMSW 06 Lote 02 Blocos A,B,C e D. A obra consiste em 4 prédios de apartamentos como mostra a figura 1.

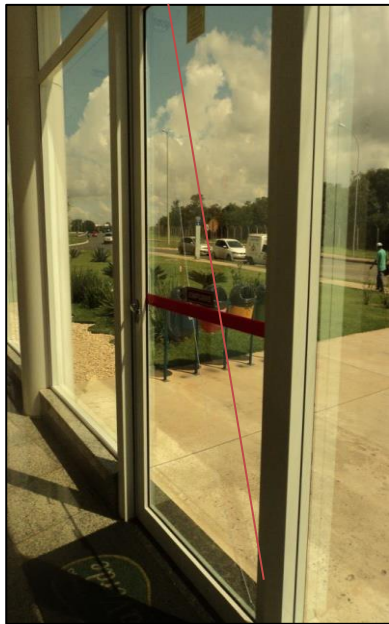
Figura 2 – Trinca porta de Acesso

A porta principal de acesso tem um histórico de quebras constantes. Essa trinca diagonal tem aproximadamente 1,80 m de comprimento como mostra a figura 2. A recorrência da quebra da esquadria denota uma especificação incorreta da mesma para a função a qual se destina.

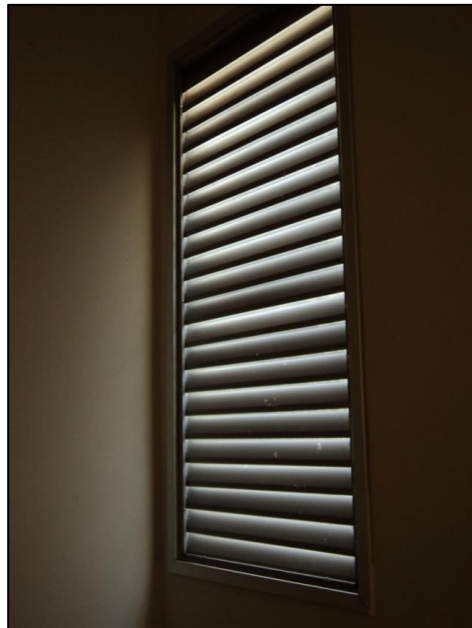
Figura 3- Janela Persiana

Nas escadas de incêndio é possível identificar a colocação incorreta de uma janela tipo persiana, que tem a função de arejar a área e proteger das chuvas. Sua instalação foi feita em sentido contrário (Figura 3). Com isso, há uma entrada irregular da água da chuva, ocasionando infiltrações que conseqüentemente geram bolhas de pintura, como mostra a figura 4. Com o passar do tempo as bolhas de umidade vão estourando e o processo de infiltração vai se alastrando pelo sistema de revestimento. Em todos os blocos a janela das escadas de incêndio foram colocadas de maneira errada.

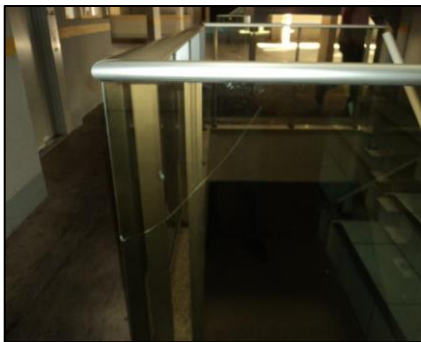
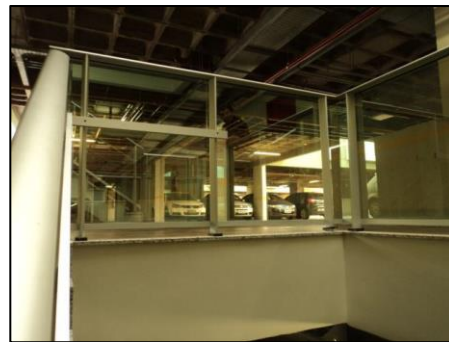
Figura 5 – (a) Trinca no Parapeito (b) Reforço Inacabado

Além disso, verificou-se que, na escada social dos blocos C e D, o parapeito se encontra instável e com várias peças de vidro quebradas (Figura 5).

As patologias encontradas no Condomínio Villa Verde, apresentam pouco risco. Com exceção da escada social, que necessita de um trabalho de reforço imediatamente, pois existe um alto risco de sinistro. Quanto a urgência do reparo das demais patologias cabe ao condômino determinar aquelas com prioridade segundo o uso das áreas e dos cômodos vistoriados, contudo é válido ressaltar e fazer relação com a norma de Desempenho ABNT NBR 15.575, que a vida útil de projeto só é atendida com a realização de manutenção periódica. Sendo essa manutenção de responsabilidade dos usuários quando já estiver ultrapassado o tempo de garantia da construtora. A seguir observa-se um índice de criticidade das patologias e problemas encontrados na edificação.

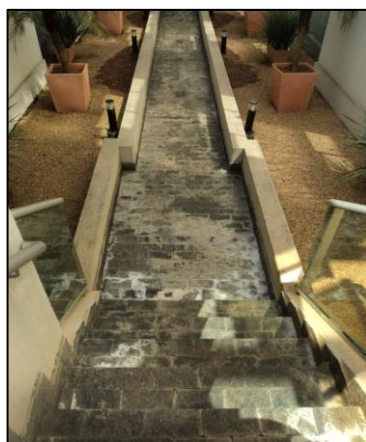
O acabamento de pedra do piso, tanto das escadas como no corredor dos blocos, apresentam um estado avançado de carbonatação, como mostra a figura 6. Essa patologia também se repete nos 4 blocos. A possível origem do fenômeno seria uma reação química causada pelos produtos químicos utilizados na limpeza. Uma especificação de como fazer a manutenção do material ou um verniz de proteção são possíveis soluções do problema.

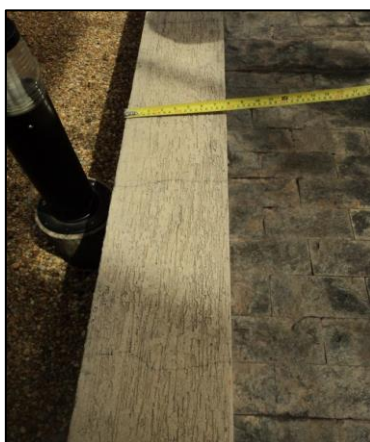
As jardineiras laterais apresentam fissuras no revestimento em argamassa decorrentes da variação de temperatura, retração e exposição à umidade. As fissuras possuem intervalos regulares de 30 a 50 cm, como ilustrado na figura 7. Juntas de dilatação evitariam facilmente esse problema. Outro tipo de fissura foi encontrado na lateral da jardineira, sendo essa, possivelmente, ocasionada por um erro de execução no reboco e/ou acabamento. Ver figura 8.

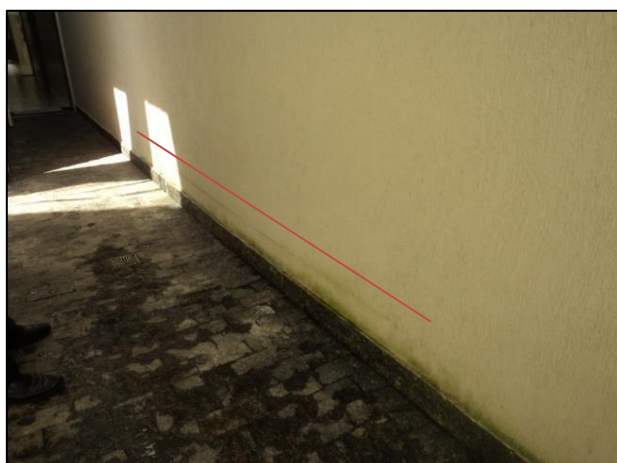
Figura 9 – Fissura no Muro de Entrada

Observou-se uma fissura que corre longitudinalmente cerca de, 15 a 20 cm, no muro de entrada dos blocos A e B, como mostra a figura 9. Esse padrão de fissuração é repetido nos diferentes níveis dos pavimentos superiores. O mesmo padrão de fissura ocorre na borda superior do pilar do corredor de acesso, ver figura 10. Presume-se que essas fissuras sejam causadas devido aos efeitos de variação de temperatura, não existe nenhuma junta de dilatação para aliviar a tensão na área.

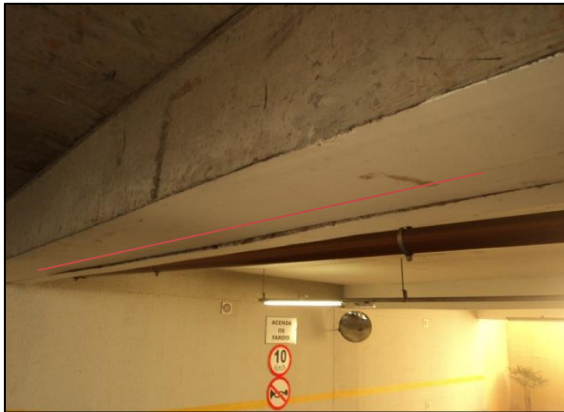
Figura 11 – Recalque Junta Estrutural

Na rampa de acesso ao segundo subsolo, encontra-se uma junta estrutural com erros de concretagem. Na época da execução, as formas provavelmente estavam mal escoradas. Com isso uma deformação excessiva pode ser percebida no meio do vão, causando o recalque da estrutura, ver Figura 11. Ao se fazer uma inspeção mais detalhada, observou-se que esta junta apresenta fungos e manchas de coloração marrom provavelmente de algum tipo de

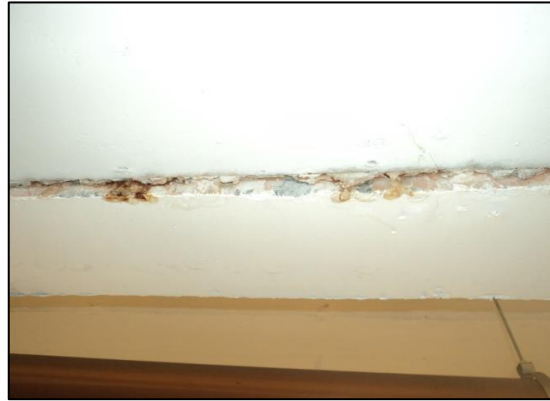
Figura 12 – Detalhe da Junta

ferrugem originada por infiltrações. Ver Figura 12. Na tentativa de identificar a possível origem da infiltração, foi encontrado um ralo no nível superior, o qual foi tratado com resina selante (figura 13). Em algum momento da colocação da resina, o procedimento foi feito de maneira incorreta, possibilitando a infiltração. Logo o problema é uma associação do recalque estrutural com a infiltração.

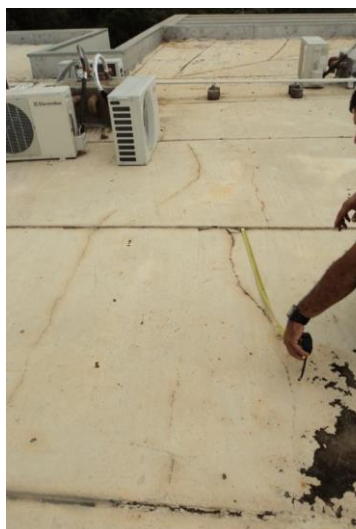
Figura 14 – Fissuras na Cobertura

Finalmente, as áreas externas, cobertura e garagem foram verificadas. Trincas causadas devido ao processo de retração por temperatura foram encontradas na cobertura (figura 14). Esse mesmo padrão de trincas foi encontrado na caixa d'água (figura 15).
