MANIFESTAÇÕES PATOLÓGICAS EM ESCOLAS DE REFERÊNCIA EM ENSINO MÉDIO DE PERNAMBUCO

SILVA, Diego (1); BENTO, Adegilson (2); VILAVERDE, João (3); FUCALE, Stela (4)

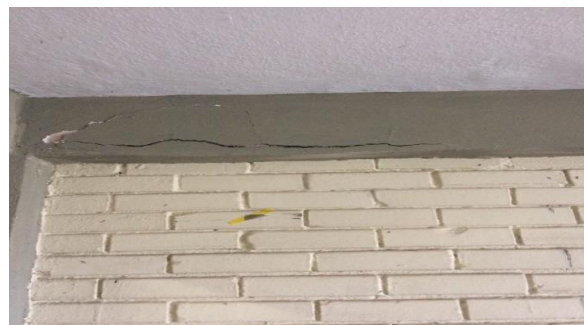
Foram detectadas fissuras em nove das quatorze escolas estudadas. Na EREM 9, como pode ser observado na Figura 3, foram constatadas fissuras paralelas à armadura com princípio de destacamento do reboco, nas áreas internas de duas salas de aula. Nas demais escolas as fissuras se encontravam pelos passeios, pilares (Figura 4) e principalmente nos reservatórios de água (Figura 5).

Figura 3 – Fissura com destacamento do reboco na EREM 9

As fissuras presentes nos elementos estruturais (vigas e pilares) de forma paralela à armadura, são indicativas do processo de corrosão da armadura, ou de dimensionamento incorreto do elemento. Uma análise mais detalhada deve ser realizada, para que se possa ter um diagnóstico mais completo que sirva de base para os projetos de restauração dessas estruturas.

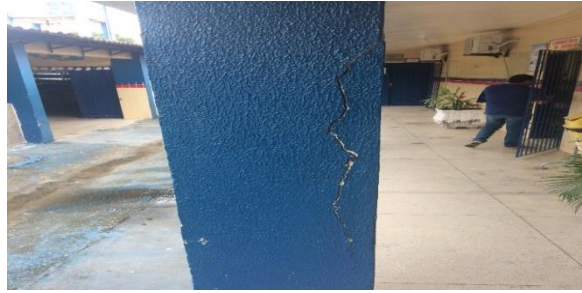
Figura 4 – Fissura em um pilar da EREM 6

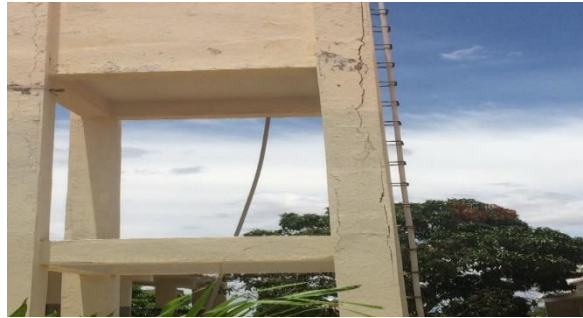
Figura 5 – Fissuras no reservatório de água da EREM 14

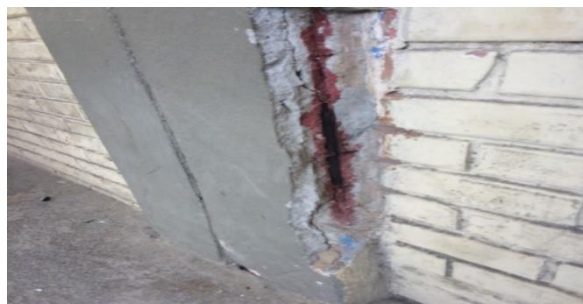
Apenas nas EREMs 9 e 3 constatou-se a presença de armadura exposta (Figura 5), que pode ser atribuído à falta do recobrimento mínimo estabelecido pela NBR 6118 (ABNT, 2014) associado à presença de água e conseqüente corrosão da armadura.

Figura 6 – Armadura exposta EREM 9

A cor amarronzada observada na Figura 6, deve-se a uma pintura que foi realizada por um funcionário da escola.

Recomenda-se uma análise mais detalhada da influência desta manifestação patológica no comportamento da estrutura dessas escolas.

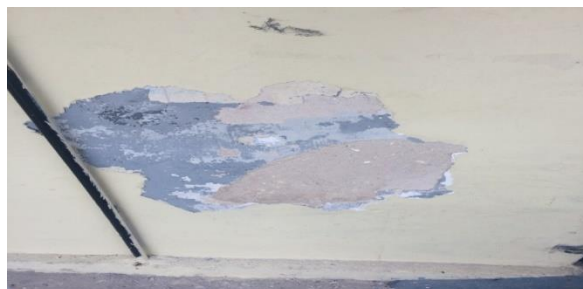
Foi observado o destacamento da pintura (Figuras 7 e 8) em 50% das escolas visitadas. Apenas na EREM 7 esta manifestação patológica foi encontrada na área interna da sala de aula, nas demais escolas apareceram principalmente em áreas abertas sujeitas às intempéries.

Figura 7 – Destacamento da Pintura na EREM 4

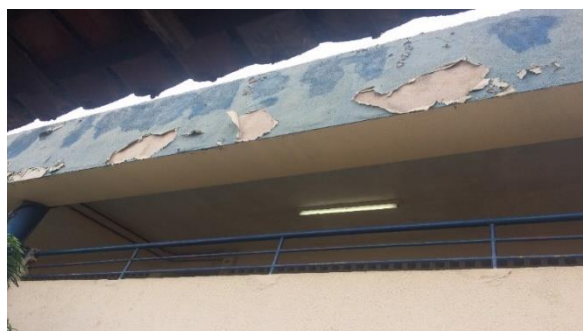
Figura 8 – Destacamento do reboco na EREM Brasilino José de Carvalho

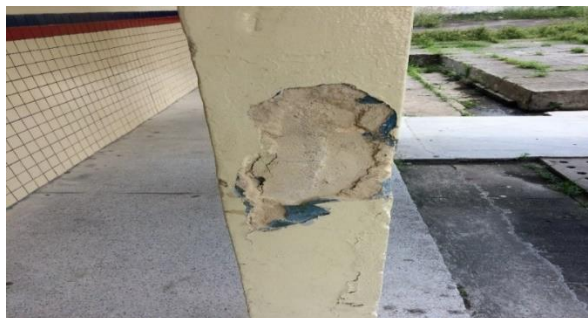
Observou-se o descolamento do reboco em quatro EREMs. Uma das principais causas alegadas pelos gestores dessas escolas é que os próprios alunos “furam” as paredes com objetos cortantes e aos poucos vão “escavando” e agravando mais a situação. As Figuras 9 e 10 apresentam essa manifestação patológica encontrada nas EREM 7 e 10 respectivamente .

Figura 9 – Destacamento do reboco na EREM 7

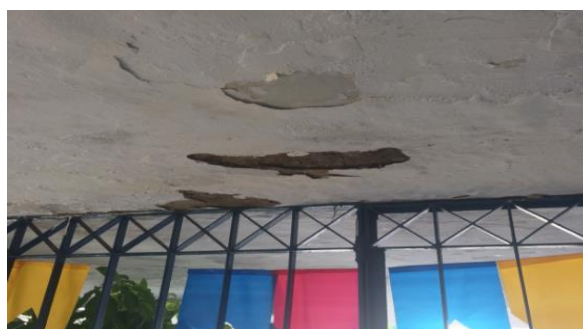
Figura 10 – Destacamento do reboco na EREM 10

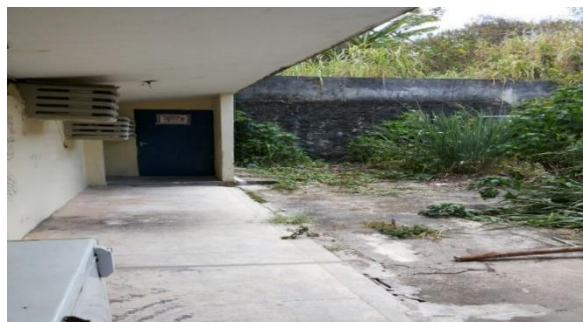
A vegetação considerada como manifestação patológica foi a encontrada sobre os elementos construtivos (passeios, valas, calhas, etc.), não foi levado em consideração os jardins devidamente cultivados nas escolas. As Figuras 11 e 12 mostram a presença de plantas em áreas calçadas no interior das escolas.

Figura 11 – Presença de vegetação na EREM 3

Quatro EREMs apresentaram presença de vegetação em ambientes externos, sujeitos a presença de pássaros e contato direto com a água. Outro fator a ser considerado é a falta de manutenção e capinação destes ambientes, tendo em vista que todas as escolas de Pernambuco recebem verbas exclusivas para estes fins.

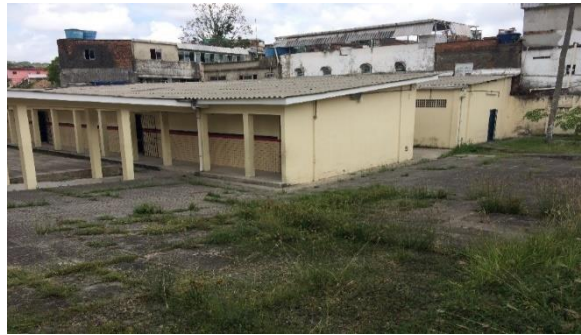
Figura 12 – Presença de vegetação na EREM 7

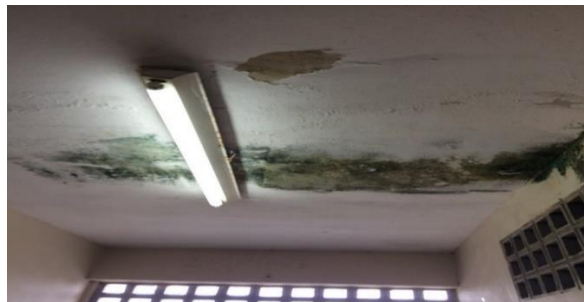
Devido às limitações de acesso para melhor visualização, a presença de mofo e/ou bolor foi considerada como uma única manifestação patológica. Com isto, foi constatado mofo e bolor em oito escolas, principalmente em pontos de infiltração de água (Figura 13) e nos reservatórios de água (Figuras 14 e 15).

Figura 13 – Presença de mofo e bolor na EREM 2

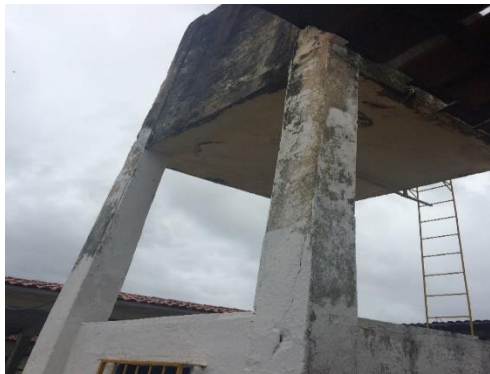
Figura 14 – Presença de mofo e bor na EREM 4

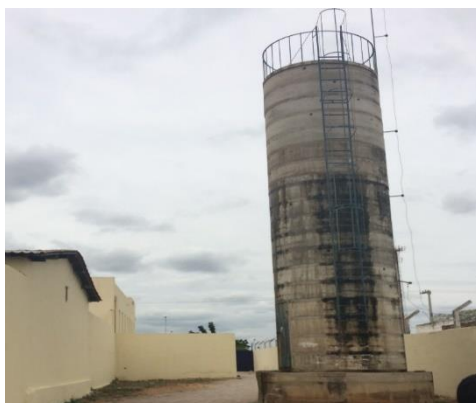
Figura 15 – Presença de mofo e bolor na EREM 17
