MANIFESTAÇÕES PATOLÓGICAS EM VEDAÇÕES DE GESSO E A IMPORTÂNCIA DE UMA GESTÃO EFICAZ NO PROCESSO.

GALIZA, Larissa (1); SILVA JUNIOR, Micael. J. (2); ALBUQUERQUE, Marília V.F. (3); BEZERRA, Marília. (4); MONTEIRO, Eliana B. (5)

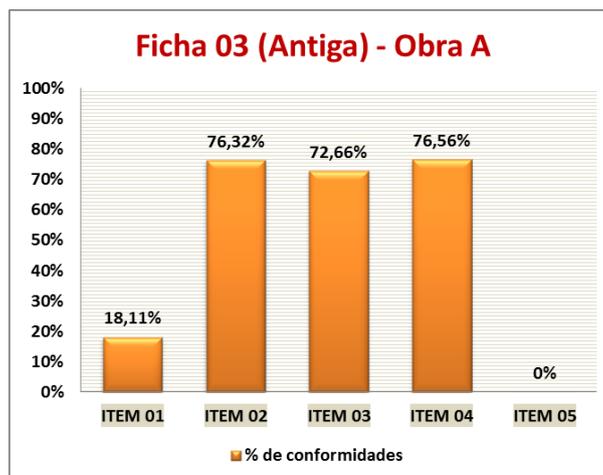
Figura 1 - Porcentagem das conformidades de cada item da Ficha 03 (antiga) - Obra A

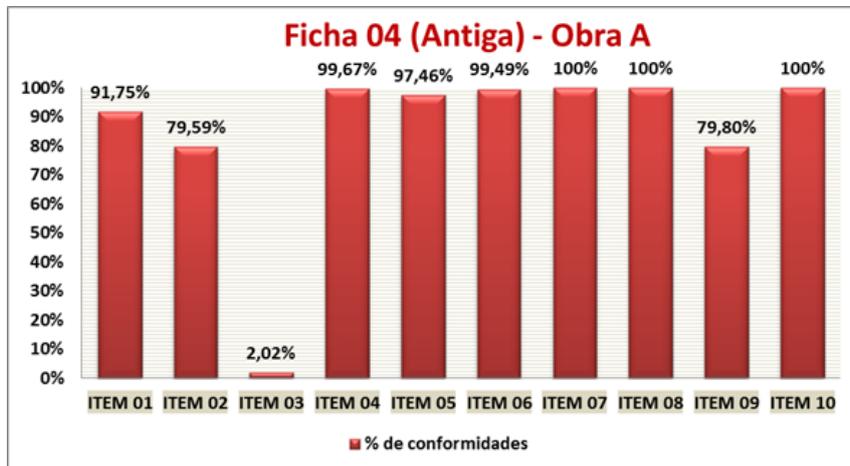
Figura 2 - Porcentagem das conformidades de cada item da Ficha 04 (antiga) - Obra A

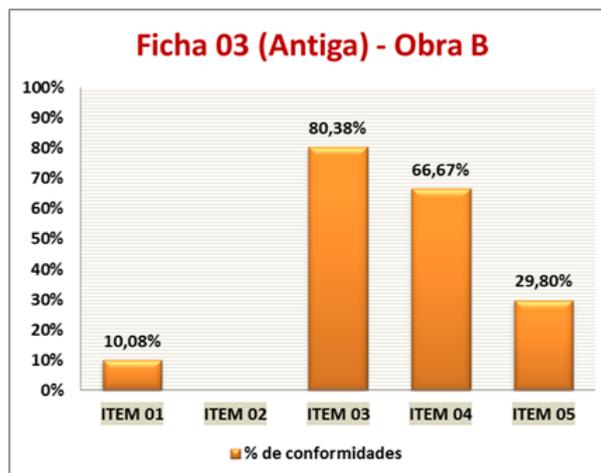
Figura 3 - Porcentagem das conformidades de cada item da Ficha 03 (antiga) - Obra B

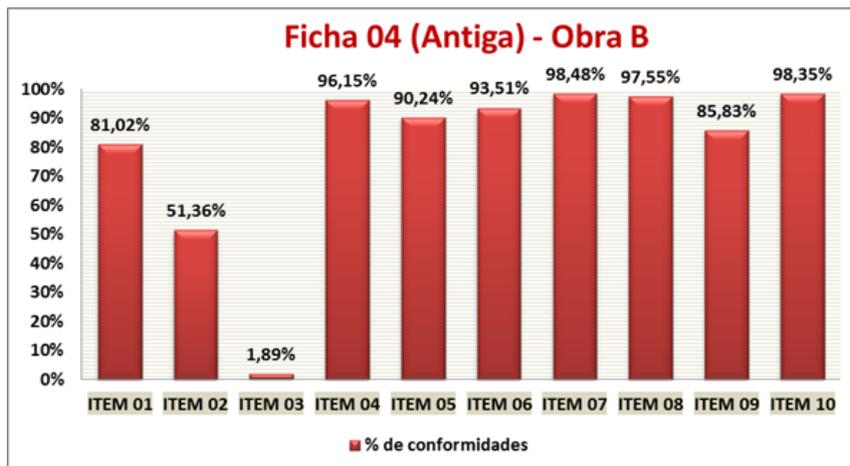
Figura 4 - Porcentagem das conformidades de cada item da Ficha 04 (antiga) - Obra B

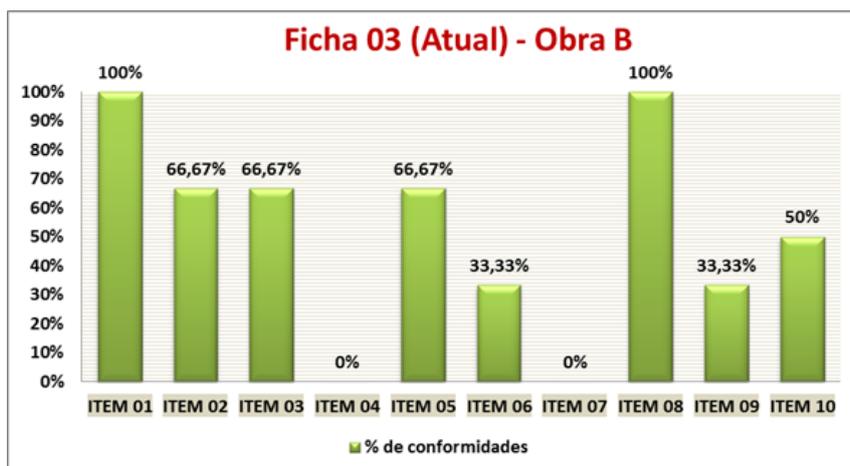
Figura 5 - Porcentagem das conformidades de cada item da Ficha 03 (atual) - Obra B

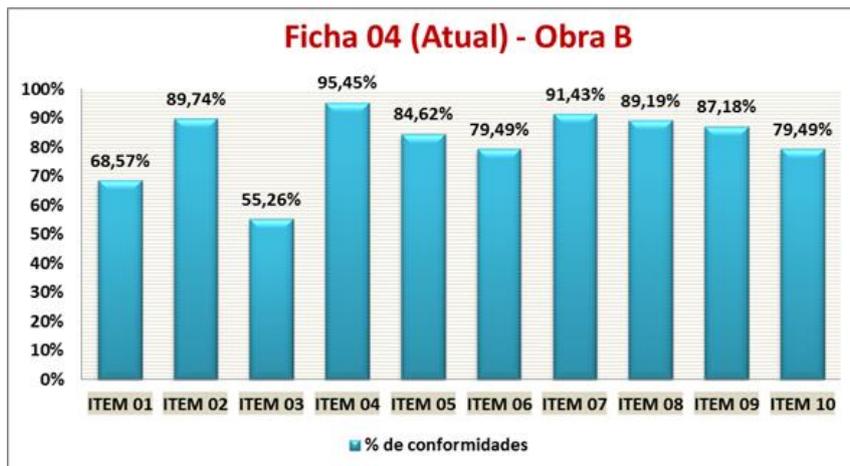
Figura 6 - Porcentagem das conformidades de cada item da Ficha 04 (atual) - Obra B

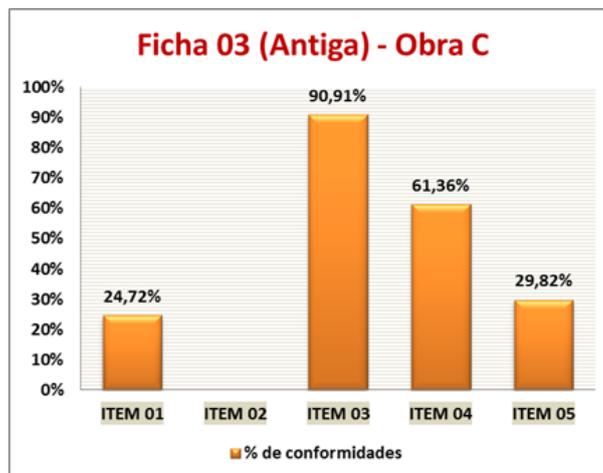
Figura 7 - Porcentagem das conformidades de cada item da Ficha 03 (antiga) - Obra C

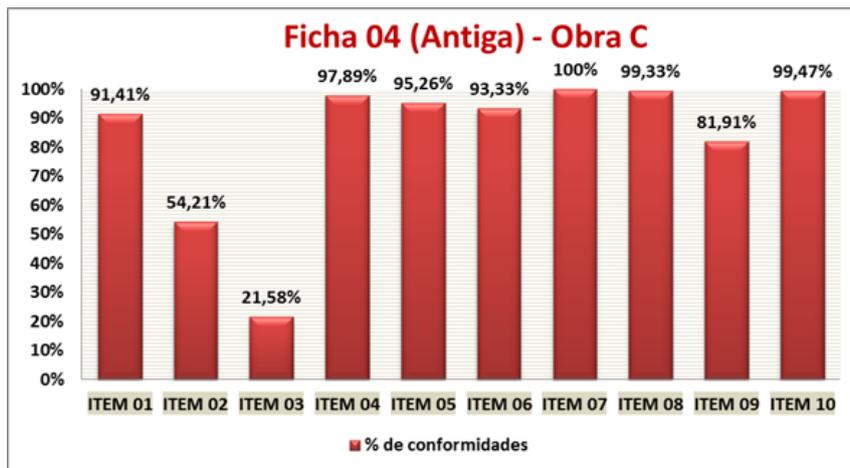
Figura 8 - Porcentagem das conformidades de cada item da Ficha 04 (antiga) - Obra C

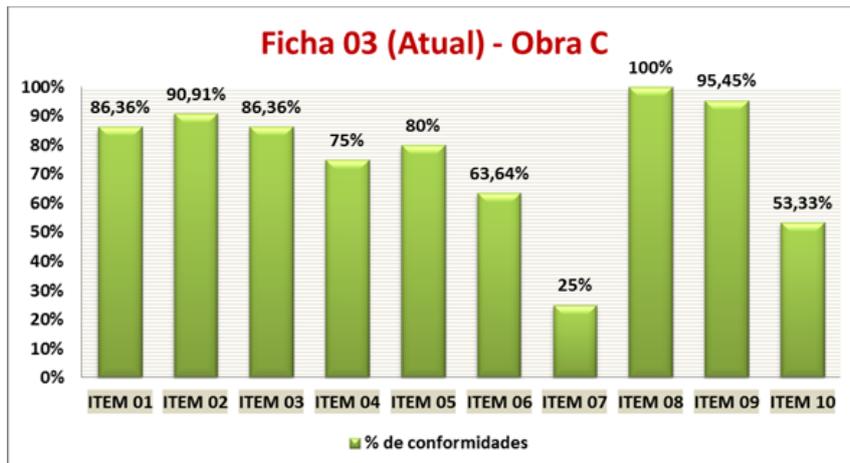
Figura 9 - Porcentagem das conformidades de cada item da Ficha 03 (atual) - Obra C

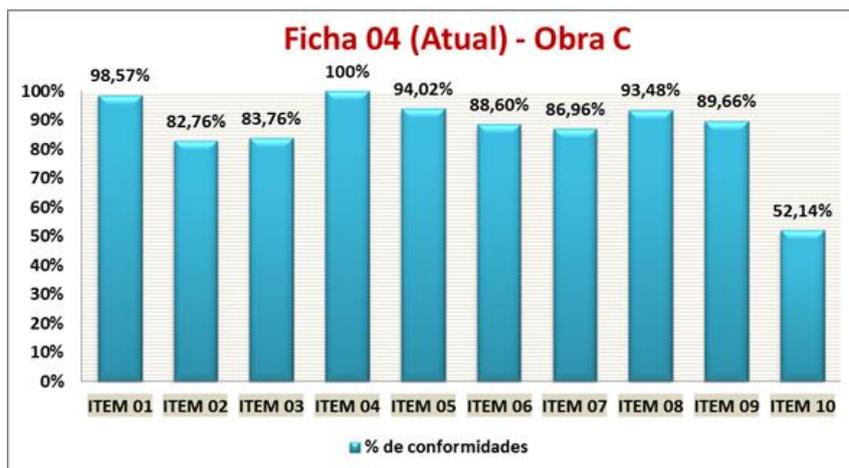
Figura 10 - Porcentagem das conformidades de cada item da Ficha 04 (atual) - Obra C

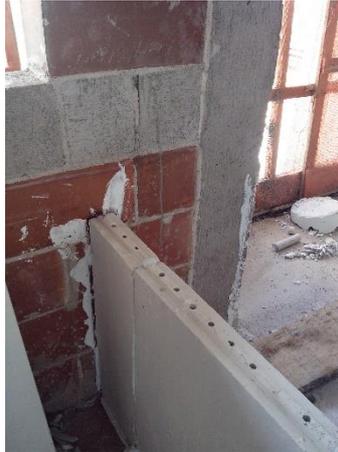
Item	Principais não conformidades
1.	Falta do encunhamento da alvenaria externa
2.	Ausência do chapisco no encontro com vedações de gesso (Figura 11)
3.	Falta de contrapiso no local de passagem de uma VVI-BG
4.	Falta de limpeza nas áreas de encontro com as vedações
5.	Ausência de marcação no contrapiso no local de uma VVI-BG
6.	Materiais e resíduos dispostos no local de trabalho
7.	Ausência de FVS no pavimento

Figura 11 - 1ª fiada iniciando sem o contato com a superfície chapiscada da alvenaria de periferia

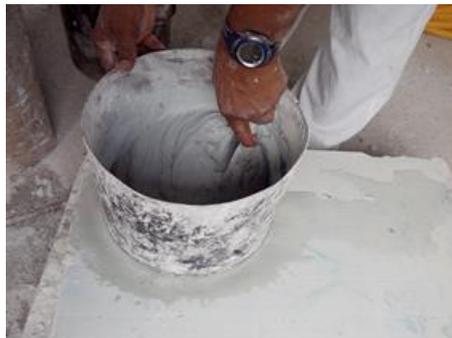
Item	Principais não conformidades
1.	Falta de limpeza adequada nos blocos de gesso
2.	Ausência de dosador para preparação das colas de gesso
3.	Falta de agitador mecânico para a mistura do gesso cola (Figura 12)

Figura 12 - Preparação da cola de gesso manualmente, sem o uso de agitador mecânico
