MANIFESTAÇÕES PATOLÓGICAS IDENTIFICADAS EM UM EDIFÍCIO RESIDENCIAL DE ALVENARIA RESISTENTE EM RECIFE (PE)

RESUMO

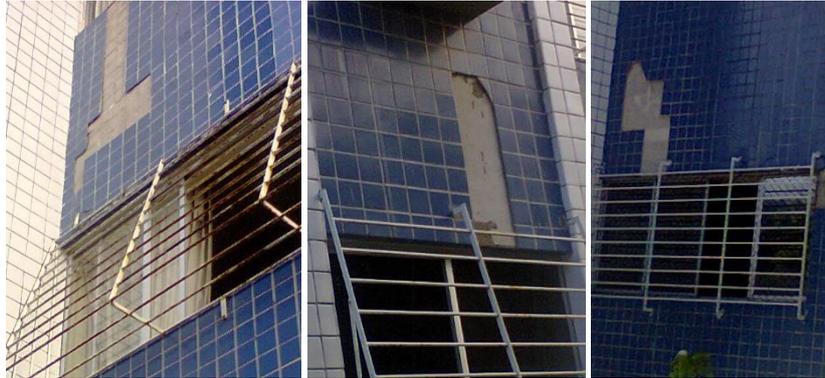
Figuras 1, 2 e 3 – Descolamento do revestimento cerâmico na fachada do edifício.

Manifestações Patológicas	Causas e Diagnósticos
Descolamento e destacamento do revestimento cerâmico na fachada do edifício	Na época da execução não foi utilizado argamassa industrial tipo colante e sim uma argamassa convencional executada em obra, sem adição de nenhum produto de proteção contra as grandes variações de temperatura e retenção de água. Além disso, a falta de junta de dilatação nos revestimentos contribuiu para esses problemas.
Manchas escuras na fachada	Superfície porosa, textura convencional, colocada após o revestimento tipo reboco externo, sem manutenção preventiva onde houve a proliferação de mofo e fungos.
Bolhas e destacamento da pintura na fachada e nos apartamentos	Falta de impermeabilização contra a água de percolação nos revestimentos.
Manchas de infiltração na área das escadas e próximos as janelas dos apartamentos	Nas escadas as infiltração ocorreram devido a incidências das águas pluviais na laje da cobertura que não possui impermeabilização, ou com impermeabilização com prazo vencido, falta de manutenção. Nos apartamentos a falta de estanqueidade das esquadrias culminaram nessa manifestação.

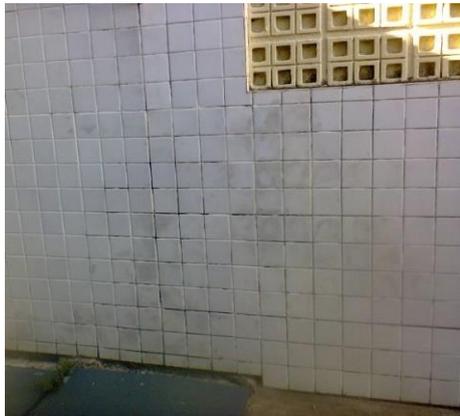
Figura 4 – Destacamento do revestimento cerâmico.

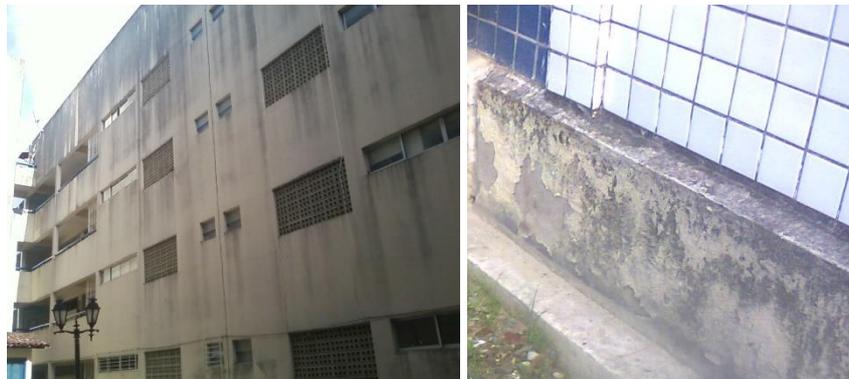
Figura 5 e 6 – Manchas escuras na fachada.

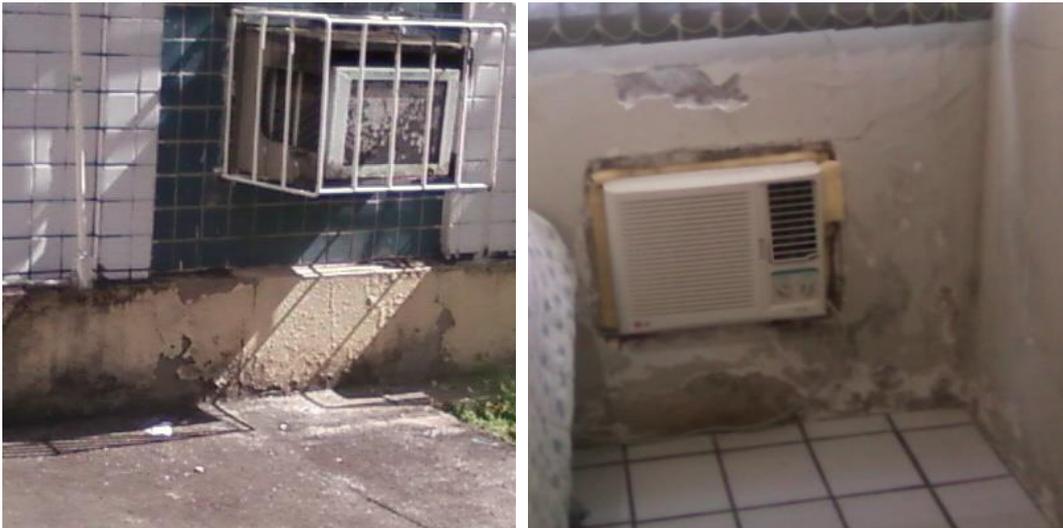
Figuras 7 e 8 – Bolhas e destacamento da pintura na fachada e nos apartamentos.

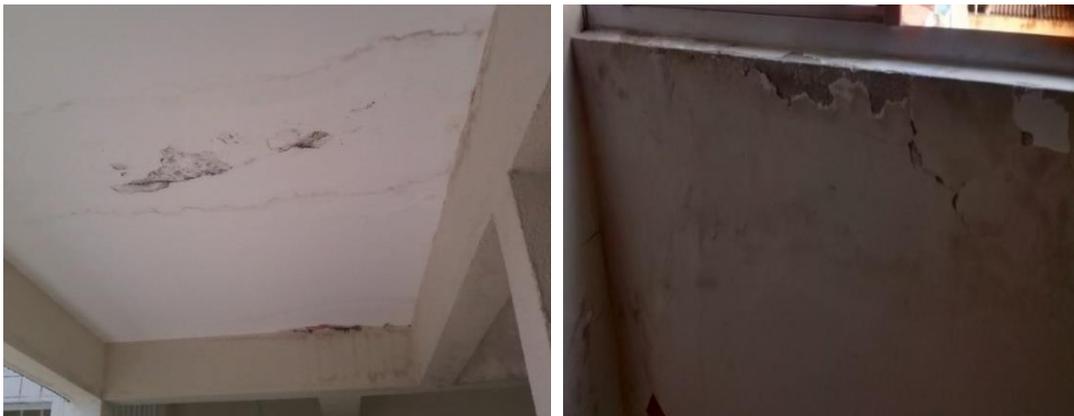
Figuras 9 e 10 – Manchas de infiltração na área das escadas e próximos as janelas dos apartamentos.

- Inspeção na cobertura da edificação para correção dos problemas de infiltrações de chuvas nos apartamentos do último pavimento.
- Averiguação criteriosa na estrutura onde fica localizada a fossa séptica do prédio a fim de sanar as causas do abatimento e sua correção.
- Inspeção nos reservatórios superiores para averiguar e corrigir os problemas de infiltrações.
- Deverá ser realizado o serviço de manutenção das fachadas que estão com desprendimento do revestimento e nos trechos que há revestimento cerâmico deverá receber pintura.

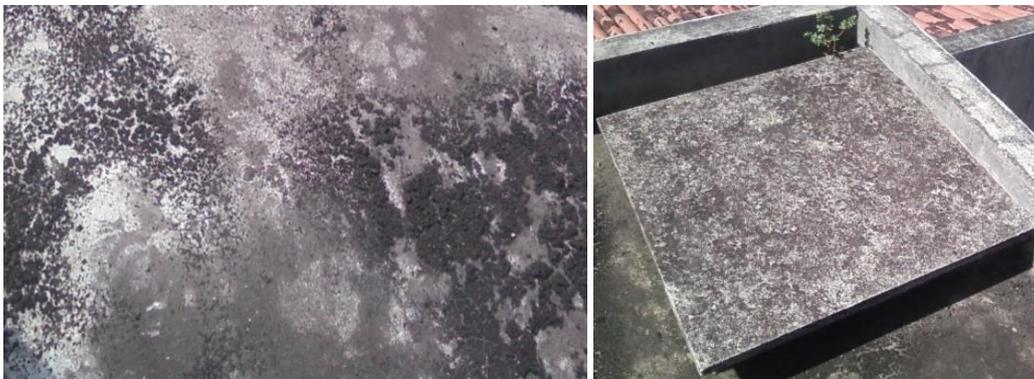
Figuras 11 e 12 – Proliferação de fungos e presença de vegetação na laje.

Proliferação de fungos e presença de vegetação na laje e fachadas internas	Presença de umidade e água.
Fissuras e rachaduras horizontais ou inclinadas em alguns apartamentos, fachada e parapeito	O surgimento está relacionado principalmente aos recalques na fundação. A edificação está localizada numa área de mangue aterrado sobre resíduos marinhos e a sua fundação é influenciada pela variação da maré.
Fissuras e rachaduras no piso do corredor, apartamento e jardineira.	No corredor e apartamentos acredita-se que o problema está associado ao recalque da fundação. O aparecimento de fissuras na jardineira está relacionado ao fato da área verde está sobre uma estrutura sem impermeabilização ou tubulações para a drenagem das águas.
Fissuras verticais nas juntas de dilatação da fachada	Falta de manutenção, considerando que estas juntas são elementos estruturais colocadas para absorver as tensões provocadas pelas deformações das edificação e nunca houve manutenção em 18 anos de construção.

- Realização de uma vistoria criteriosa nas fundações da edificação para averiguação das causas que vieram a lesionar alguns cômodos dos apartamentos térreos e seu respectivo comprometimento para corrigi-las.
- Impermeabilização de todas as lajes descobertas e que se encontrarem sujeitas às intempéries e as jardineiras que estão em contato com as alvenarias de vedação das unidades habitacionais.

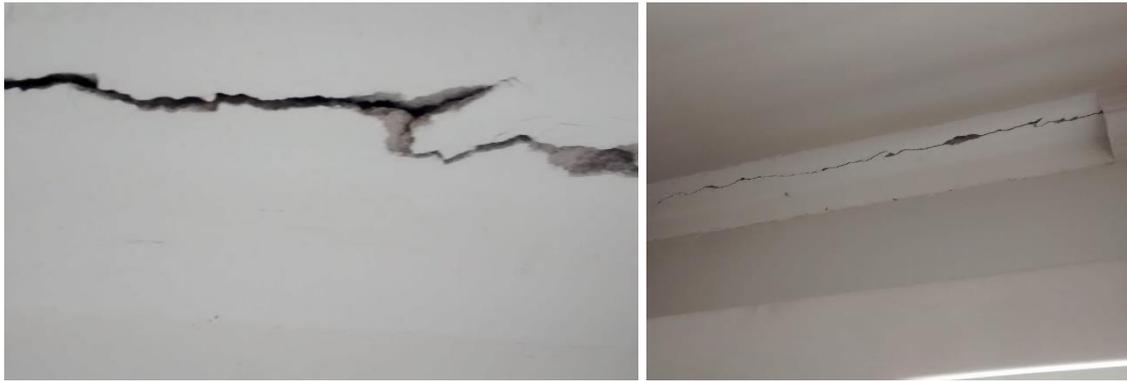
Figuras 13 e 14 – Fissuras e rachaduras horizontais em alguns apartamentos.

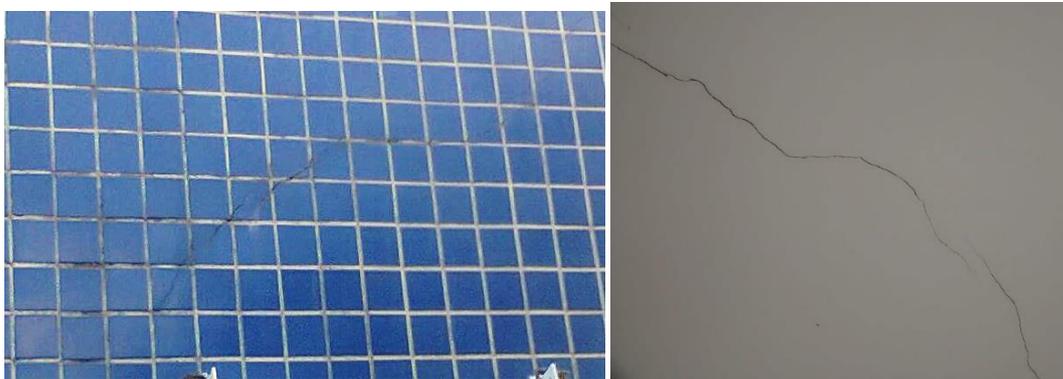
Figuras 15 e 16 – Fissuras inclinadas na fachada e apartamento.

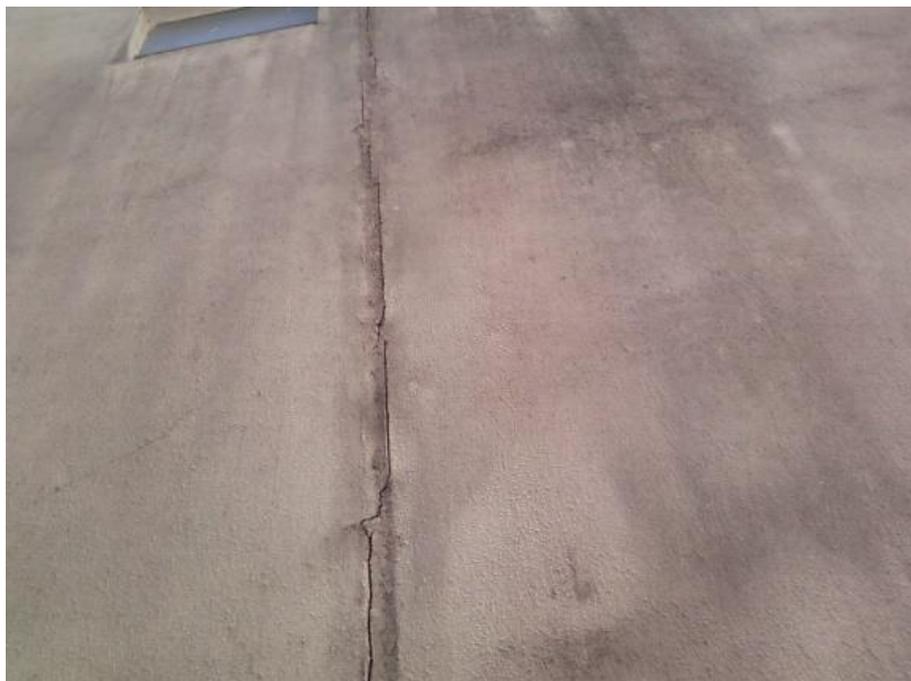
Figura 17 – Fissuras verticais nas juntas de dilatação da fachada.

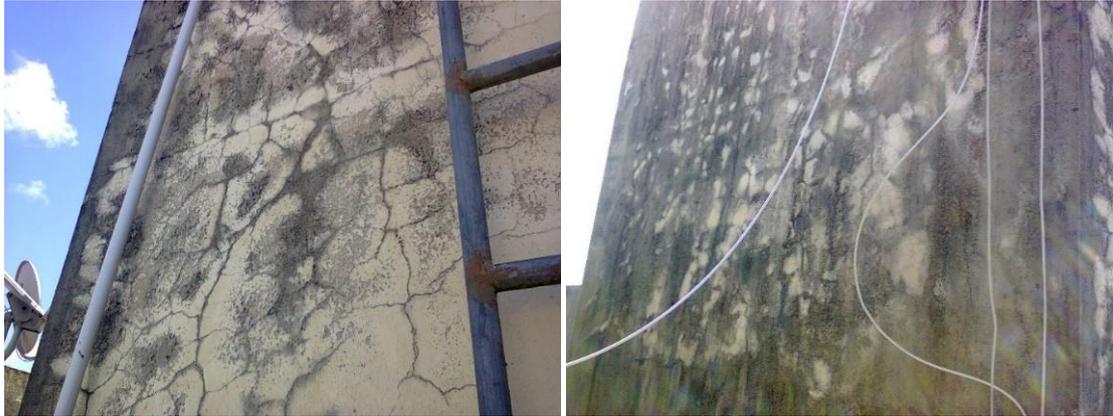
Figuras 18 e 19 – Fissuras em revestimento externo em fachada – Retração de materiais e dilatação ocasionada por calor

Fissuras em revestimento externo em fachada	Retração dos revestimentos e dilatação ocasionada por mudanças de temperatura.
Abatimento do piso na calçada no entorno do bloco da edificação e na laje de acesso a fossa séptica	Execução do revestimento de piso em pedra sem contra piso acarretando no abatimento do mesmo, essa situação foi agravada por causa de vazamentos da fossa séptica existente executada com estrutura em concreto armado porém as paredes em alvenaria dobrada.

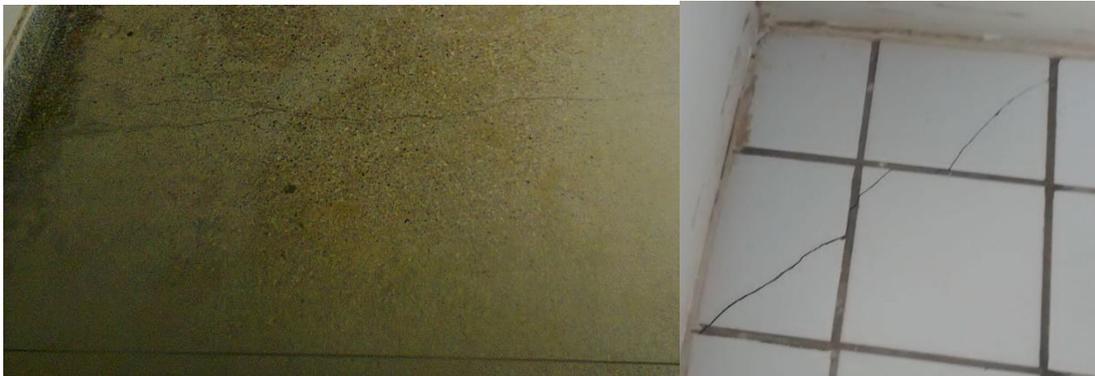
Figuras 20 e 21 – Fissuras e rachaduras no piso do corredor e apartamento

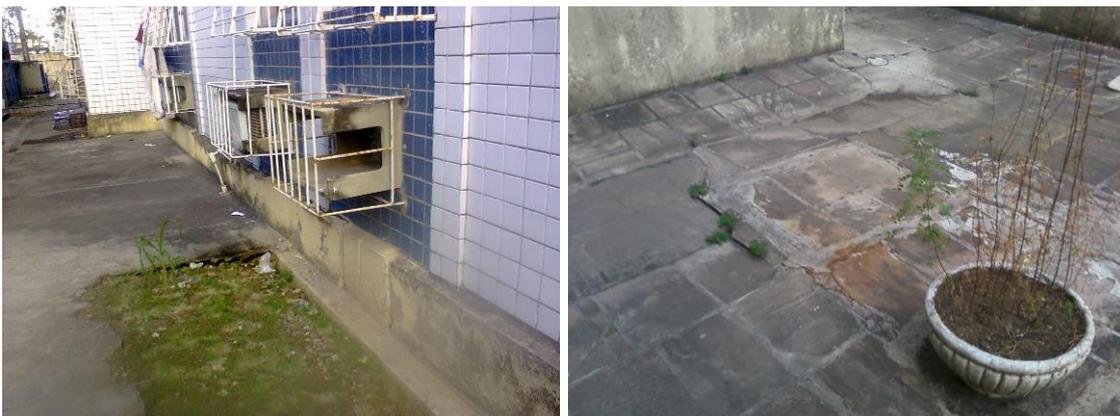
Figuras 22 e 23 – Abatimento do piso na calçada no entorno do bloco da edificação e na laje de acesso a fossa séptica.
