ESTUDO DE CASO: AVALIAÇÃO PATOLÓGICA DA PONTE RODOVIÁRIA DA RUA JOSÉ BORBA FILHO, MONTEIRO- PB

SOUSA, Nilberte M. (1); NASCIMENTO, Elivelthon (2); PORTELA, Maria (3);
FIGUEIREDO, Amanda (4)

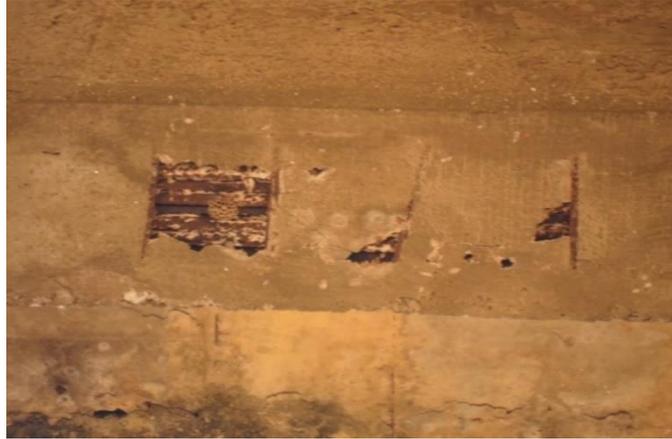
De acordo com a norma vigente brasileira NBR-6118 (2014), deve-se haver um recobrimento mínimo das armaduras, que deve estar de acordo com o projeto e suas tipicidades. Na ponte visitada pode-se apontar em diversos elementos a falta ou mínima camada de cobertura do concreto, o que propiciou a oxidação, e deterioração do concreto por expansão da armadura, conforme pode ser observado na Figura 2.

Esta inconformidade pode ter como fator de origem a falta de técnicas construtivas na época de implantação da ponte, ou vícios de projetos.

Figura 2 – Cobrimento insuficiente na viga da estrutura de apoio.

As formas de recuperação para esta patologia seriam: reposição de armaduras danificadas, aumento da espessura da camada de concreto sobre estas, bem como a impermeabilização de áreas com maior incidência de umidade.

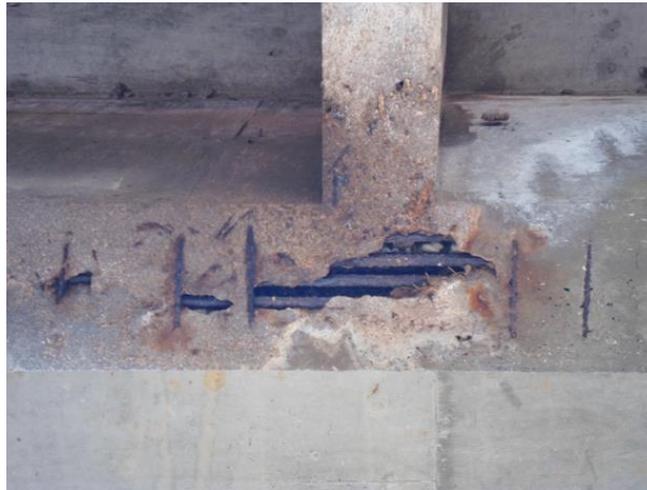
Ao analisar a estrutura da ponte, observou-se que o destacamento do cobrimento estava presente em várias partes da estrutura, deixando a ferragem exposta, facilitando a propagação das patologias, estando em desconformidade com a NBR-6118 (2014), como apresentado na Figura 3. Foram encontrados 8 casos de corrosão em estado progressivo.

Figura 3 – Corrosão da Viga

No caso em questão poderá ser feita a retirada parcial ou total da barra afetada, a qual deverá ser substituída por outra. Por último, em casos mais graves, a restauração da peça pode ser feita com reforço estrutural.

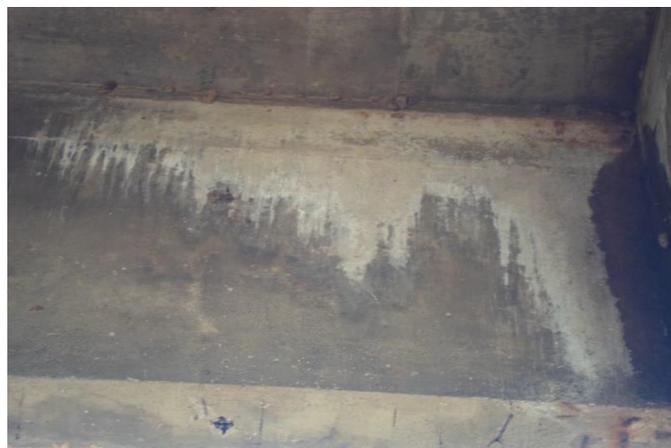
Foram constatadas diversas manchas indicativas de carbonatação do concreto. Isso denota que o material utilizado reagiu com o dióxido de carbono devido a porosidade do concreto tendendo a agravar-se com o tempo, incorrendo na diminuição do PH do composto até níveis que ocasionem a despassivação do aço, tornando a armadura totalmente vulnerável a agentes corrosivos, desencadeando assim um problema de maior magnitude (Figura 4).

Figura 4 – Carbonatação em viga

Essa manifestação patológica no início não traz maiores preocupações, entretanto, serve de acesso para outras mais graves. Tal problema poderia ser evitado com uma medida de manutenção corretiva simples, como uma camada de cobertura que diminuísse a porosidade e formasse uma barreira adicional para proteção tanto física como química da estrutura.

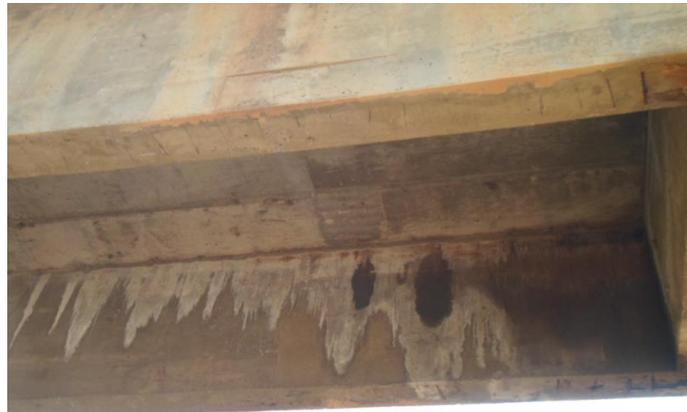
As manchas de umidade presentes na ponte foram causadas pela deficiência do escoamento de água dos drenos, má qualidade das juntas de movimentação, presença de trincas, porosidade do concreto, defeito na concretagem e falta de impermeabilidade da estrutura. A maioria das manifestações patológicas é derivada da penetração de água nas estruturas (Figura 5).

Esse fenômeno pode ocasionar uma infiltração até alcançar a armadura do concreto armado, e por ser um veículo propício para a formação da corrosão, deve-se ter bastante atenção nesse problema.

Figura 5– Mancha de umidade em viga

Neste contexto poderia ser feito a desobstrução dos drenos periodicamente e uma impermeabilização da estrutura.

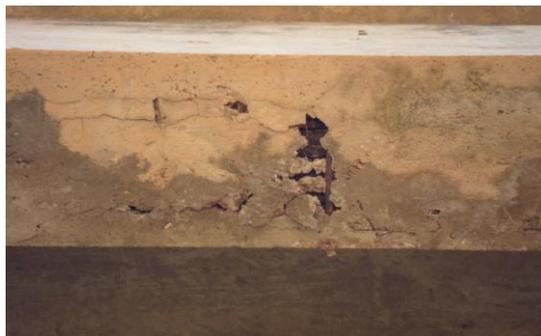
As manifestações patológicas foram encontradas em múltiplos pontos da estrutura da ponte, como: pilares (Figura 6), vigas e blocos de fundação. As fissuras e trincas proporcionam a entrada de umidade e oxigênio, os quais convencionam a oxidação ou corrosão propriamente dita da armadura exposta. Esta manifestação, ao se desenvolver, aumenta o volume dos metais da armadura, o qual ao se oxidar perde suas propriedades mecânicas, deixando a estrutura com menor resistência a esforços e tensões, podendo entrar em colapso.

Figura 6 –Trinca no pilar da estrutura de apoio.

As fissuras e trincas apresentam diversos fatores de origem, por exemplo, retração na secagem, ação de intempéries, sobrecarga da estrutura, vibrações contínuas, cisalhamento, podendo ter sua origem por vícios de projeto ou execução, como remoção de formas antecipadas.

- Em elementos menos afetados, aplicação de argamassa polimérica nas fissuras.
- Em elementos moderadamente afetados, pode ser feito o alargamento da fissura e aplicação de argamassa polimérica na superfície.
- Em elementos severamente afetados, como trincas, deve ser feito o apicoamento e injeção de argamassa polimérica ou Graute. Nos casos em que houver a exposição de armaduras, fazer a limpeza do metal que apresentar oxidação e fazer a impermeabilização da armadura.

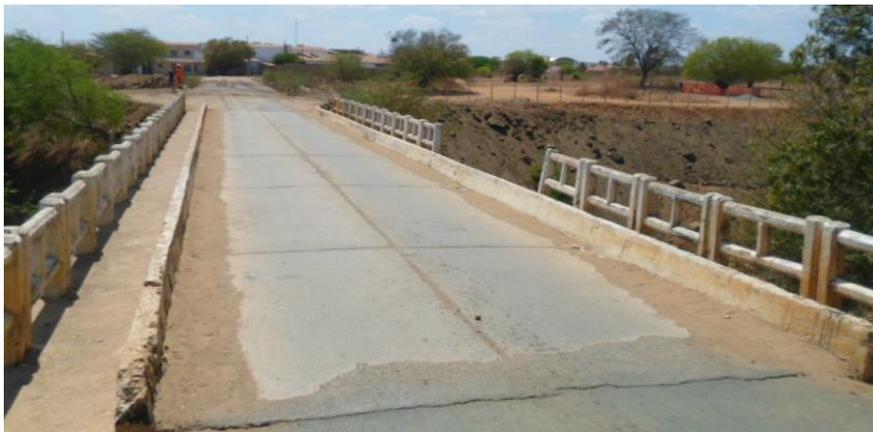
Drenos são meios que proporcionam a drenagem de água pluvial da superfície de elementos estruturais, com a função de dar destinação correta à água, evitando o acúmulo na superfície. A ponte visitada apresenta diversos drenos entupidos, como apresentados na Figura 7, que levaram ao acúmulo de água pluvial, acomodando a umidade em diversos locais da ponte, ocasionando a infiltração da água nos elementos estruturais. Esta infiltração age como coadjuvante em outras manifestações patológicas como: oxidação, manchas de umidade, deterioração do concreto, entre outras.

Figura 7 – Acúmulo de terra obstruindo os drenos.

A forma de recuperação seria executar o desentupimento dos drenos por meio de jateamento à alta pressão.

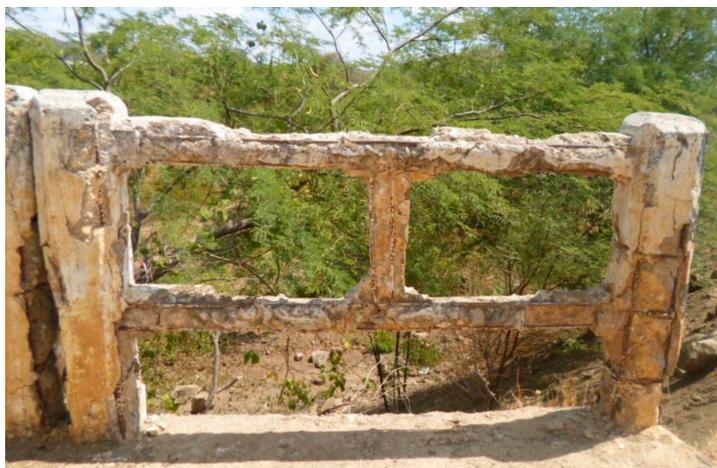
Os guarda corpos são elementos que têm como objetivo dar maior segurança aos transeuntes da via expressa. Os guarda corpos da ponte em estudo apresentam grande degradação em boa parte da extensão e em alguns casos a percebe-se a ausência deles (Figuras 8 e 9). Isso faz com que a passagem de pedestre se tornem ainda mais arriscada.

Figura 8 – Guarda corpo deteriorado.

As formas de manutenção corretiva são: retirada dos elementos quebrados do guarda-corpo, reposição destes elementos estruturais por novos e adição de novas estruturas onde não há mais a sua presença.

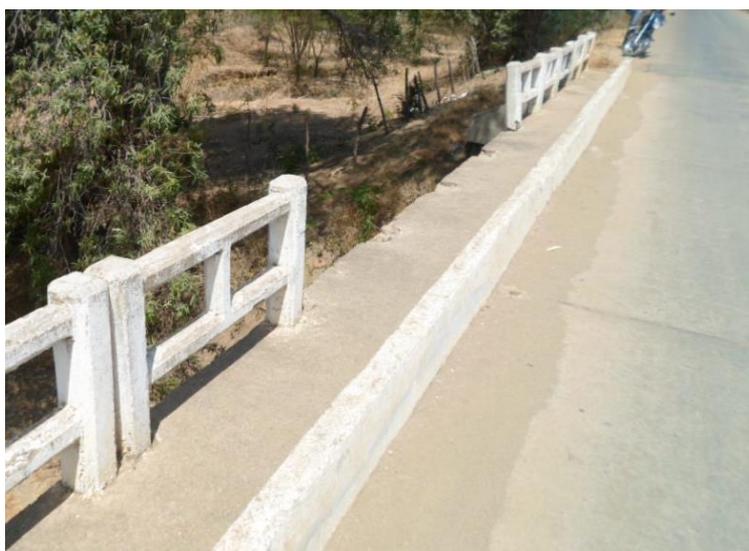
Figura 9 – Falta de Guarda corpo.
