ESTUDO DAS MANIFESTAÇÕES PATOLÓGICAS EM PONTES DE CONCRETO ARMADO NA REGIÃO DO CURIMATAÚ ORIENTAL PARAIBANO

FREITAS, Bruno Andrade de (1); SOUSA, Anderson Oliveira de (2); SANTOS, Alfredo Gomes Francisco da Silva (3); FARIAS, Manoel Leandro Araújo (4)

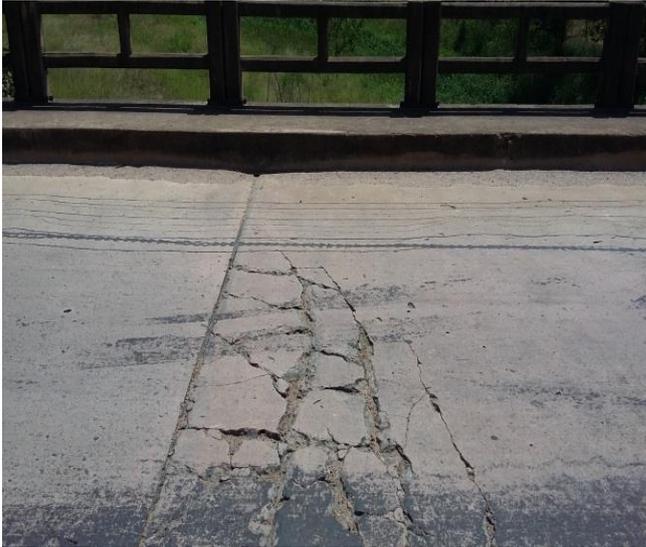
Merece uma observação especial a reforma do pavimento flexível que recobre as pontes e as restaurações dos guarda-corpos, os quais estavam deteriorados, bem como uma recuperação dos guarda-corpos, visto que na reforma da ponte que apresenta junta de dilatação no pavimento (P1), as juntas não foram respeitadas. Com isso, o revestimento asfáltico foi aplicado sobre a junta, favorecendo o surgimento de trinca, por consequência, naquele local, de acordo com as Figuras 1 e 2.

Figura 1 - Pavimento antes da recuperação

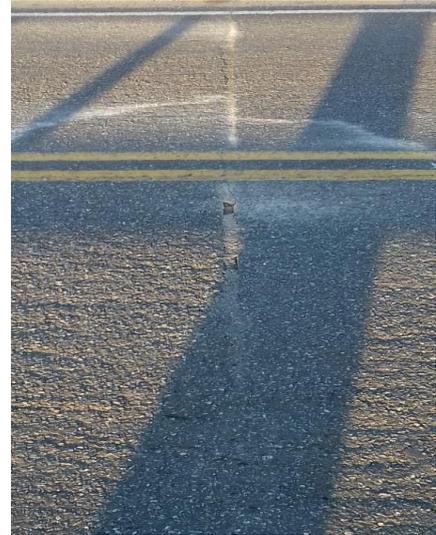
Figura 2 - Pavimento após a recuperação

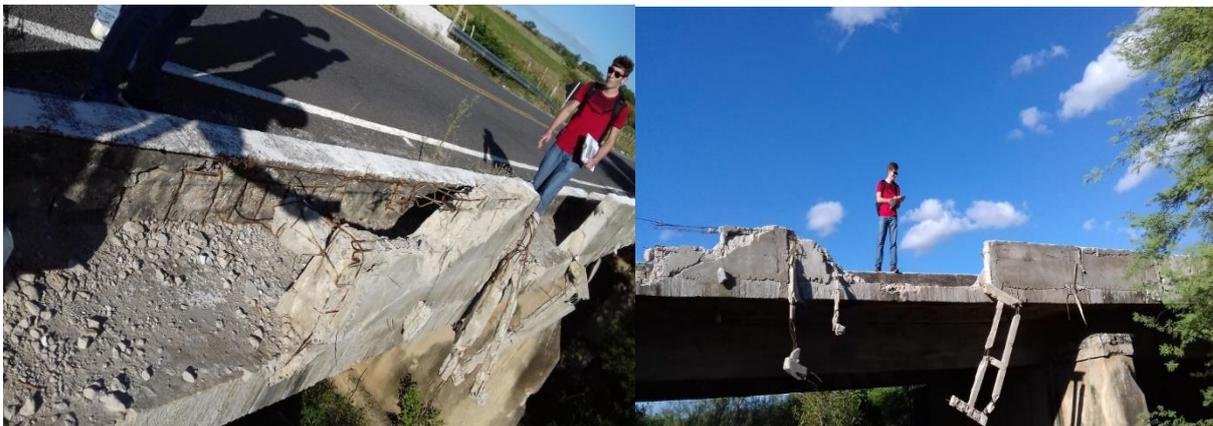
Os guarda-corpos foram restaurados de maneira incorreta, pois nas partes que estavam deterioradas, a equipe de trabalho apenas aplicou argamassa sobre alvenaria para cobrir as partes danificadas, o que facilmente permite concluir que brevemente, a corrosão daquela armadura interna será novamente evidenciada. A Figura 3 trata desta situação.

Figura 1 - Evidências de má restauração no guarda-corpo da Ponte 3 (P3)

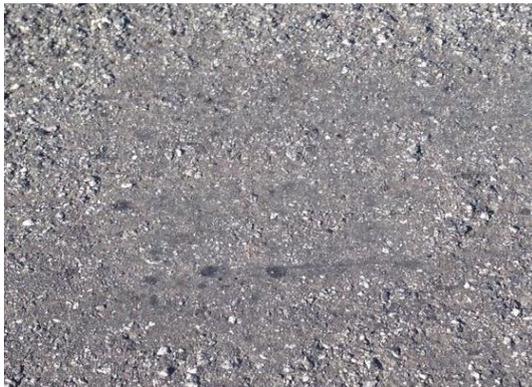
Figura 5 – Início de exsudação no pavimento da ponte 1

Com relação à análise do pavimento, estes apresentaram indícios de possíveis defeitos, tendo como os mais presentes a exsudação e o desgaste, conforme mostrado nas Figuras 6 e 7, respectivamente.

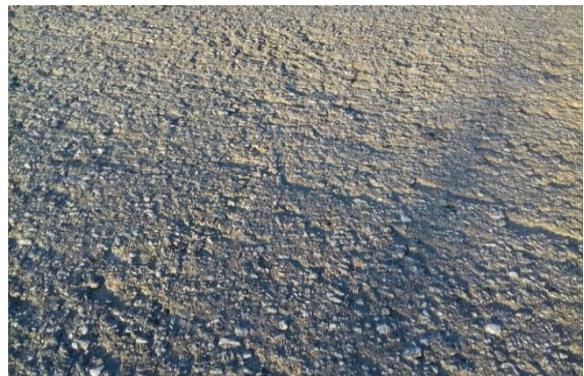
Figura 6 – Início do desgaste no pavimento da ponte 3

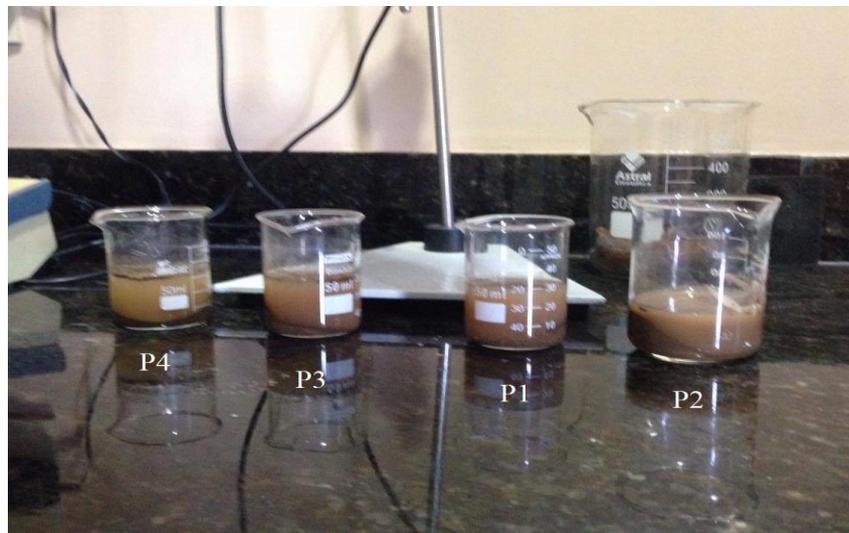
Figura 7 - Amostras de solo das quatro pontes estudadas

A partir disso, vê-se que o pH das amostras de solo das pontes se encontram em torno de 7, o que se leva a concluir que estão com pH neutro. Entretanto, no caso da ponte P2, que possui pH 5,89, próximo de 5,5, a condição de agressividade é severa, podendo gerar problemas patológicos para a estrutura da ponte.
