Conferência Nacional de Patologia e Recuperação de Estrutura

CONSERVAÇÃO DE EDIFÍCIO HISTÓRICO DO SÉCULO XIX – ANÁLISE DE PATOLOGIAS NA FACHADA DO BLOCO A DA ESCOLA POLITÉCNICA DA UNIVERSIDADE DE PERNAMBUCO

Quadro 2 - Danos identificados na fachada azulejada do Bloco A

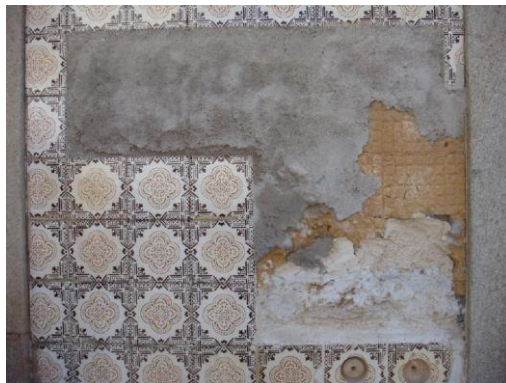
Figura 2 - Uso inadequado de argamassa de cimento em fachada de azulejos em Ovar, Portugal

O que se verifica em muitos casos é o uso inadequado de argamassas à base de cimento em vez da cal na reabilitação de construções antigas como mostrado na Figura 2, que por sua vez apresenta geralmente resistência à tração mais alta que o substrato, módulo de deformação baixo e baixa permeabilidade. O que diminui a tolerância às deformações as quais o sistema é submetido e favorece o descolamento das placas cerâmicas devido a retenção de umidade na estrutura.

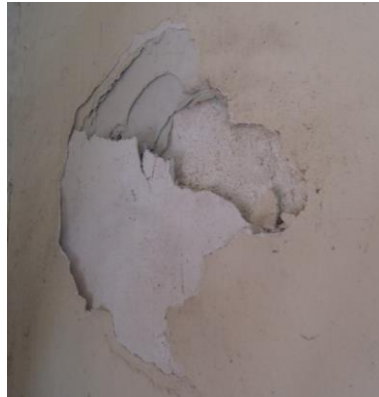
Figura 4 - Detalhe das camadas de pintura

Nos anos seguintes, apenas serviços de pintura foram realizados sempre sobrepondo as camadas como mostra a Figura 4.

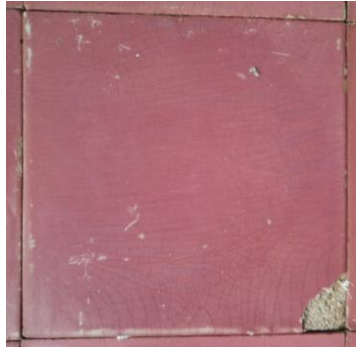
Aspecto visual	Efeito	Causa
	<p>Desagregação – Reação física de esfacelamento e dissolução do corpo cerâmico e vidrado em decorrência de ações físico-químicas deletérias. Muito comum em nível próximo ao rodapé.</p>	<p>Presença de umidade nas alvenarias e tensões por cristalização de sais.</p>

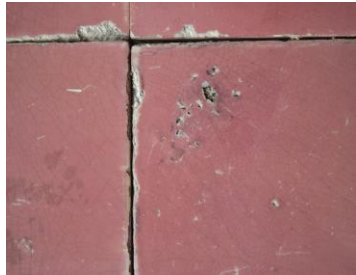
Gretamento - Fissuração na superfície do vidrado

Expansão do corpo cerâmico devido a presença de umidade

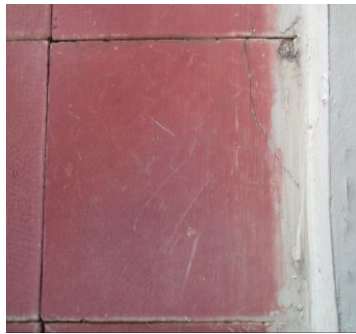
Contaminação – Processo deletério de alterações físico-químicas na chacota e vidrado pela proliferação de material orgânico patogênico, cloretos, nitritos, sulfatos, etc., infiltrados no corpo cerâmico.

Presença de umidade na alvenaria.

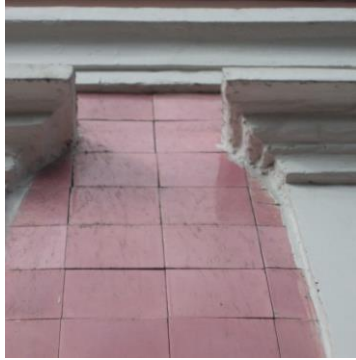
Perda – Ausência de uma ou mais partes do azulejo. Semelhante à lacuna.

Deterioração do vidrado e chacota em consequência das tensões por sais (infiltrações) ou por impacto acidental.

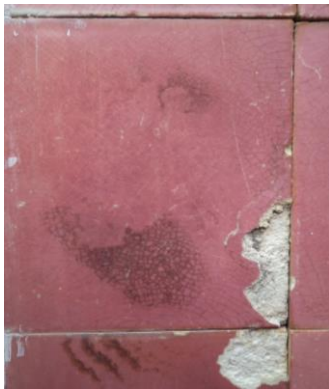
Manchas superficiais –
Sujidades sem infiltrações.

Respingos de produtos diversos, tintas ou fezes de animais (morcegos, pombos, etc.)

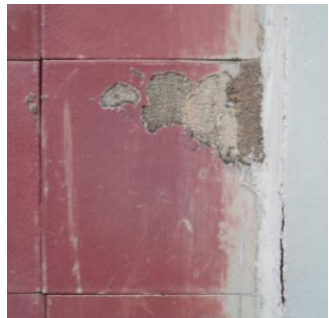
Alteração cromática –
Reação química dos elementos constitutivos do azulejo ou dos vernizes de proteção.

Exposição prolongada aos raios UV ou oxidação dos vernizes.

Elementos Espúrios –
Agressão à estética do silhar e aos materiais do corpo cerâmico.

Aplicação de material nocivo em intervenções realizadas por leigos, como a argamassa de cimento, por exemplo.
