ANÁLISE DE MANIFESTAÇÕES PATOLÓGICAS DE UMA MARQUISE – ESTUDO DE CASO

PEDROSA, Paula (1); MARIA, Ilka (2)

Universidade Mauricio de Nassau, paulagvp@gmail.com; Universidade Católica de Pernambuco, ilkamaria1303@gmail.com

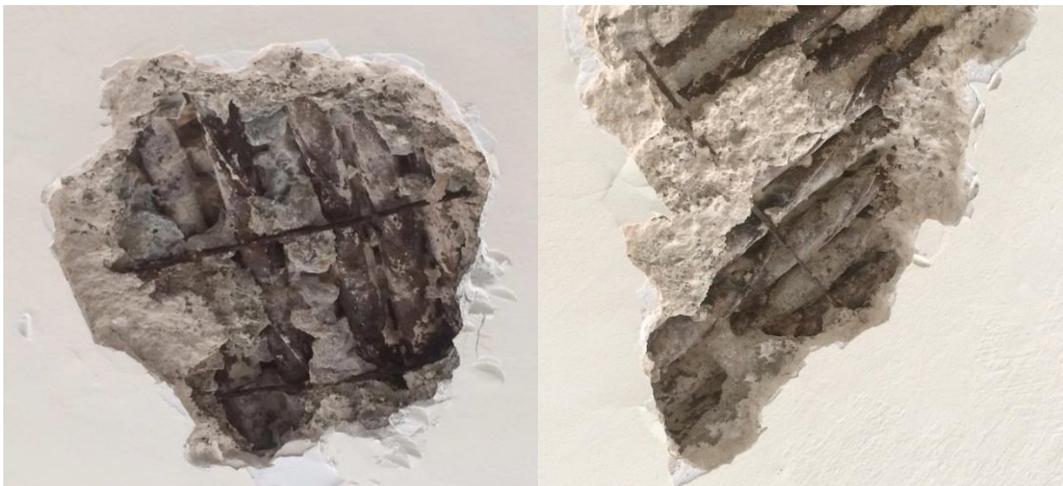
Foram encontradas diversas manifestações patológicas na marquise estudada. A estrutura apresentava um concreto aparentemente poroso que facilitou a entrada de agentes agressivos, colocando em risco a integridade da armadura. Tendo em vista que a área possui agressividade forte, apresenta maior risco de deterioração da estrutura. Sem a proteção do concreto a armadura fica ainda mais vulnerável à ação da névoa salina, cloretos e outros mecanismos de deterioração, agravados pelo fato de o imóvel se encontrar em área litorânea. Foi possível observar um cobrimento nominal abaixo do exigido, até mesmo inexistente, quando retirado o revestimento, em alguns pontos da laje principal, para inspeção do estado das ferragens do edifício, como é possível verificar na figura 8.

Figura 8 – Ausência de cobrimento

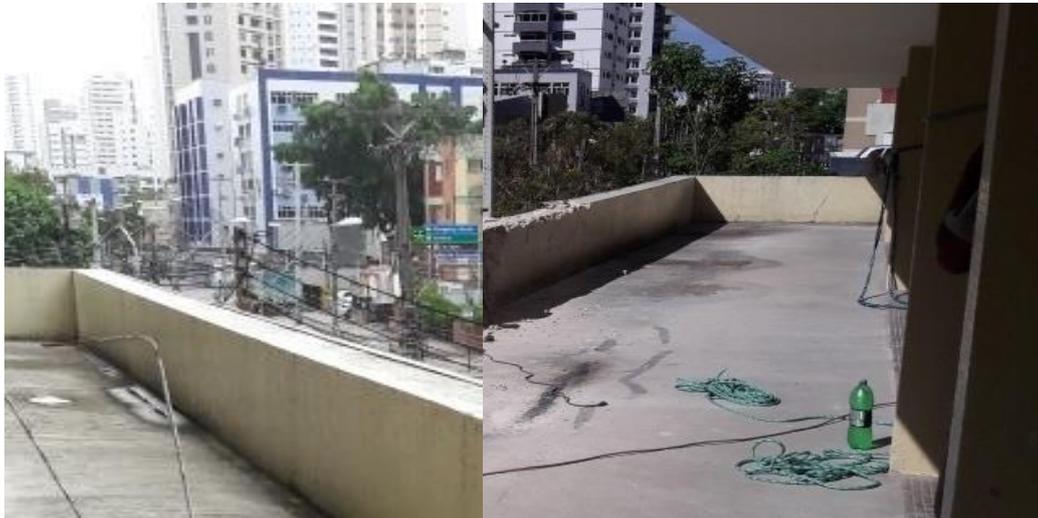
Foi possível identificar manchas, decorrente do acúmulo de água pluvial, em razão da ausência de um sistema de drenagem eficiente na edificação, causando, ao longo do tempo, aumento da umidade na região em balanço da marquise, como mostra a figura 9, dando condições para a infiltração de água pluvial, que alcança a armadura pelas microfissuras e poros do concreto.

Figura 9 – Manchas de umidade provenientes do acúmulo de água

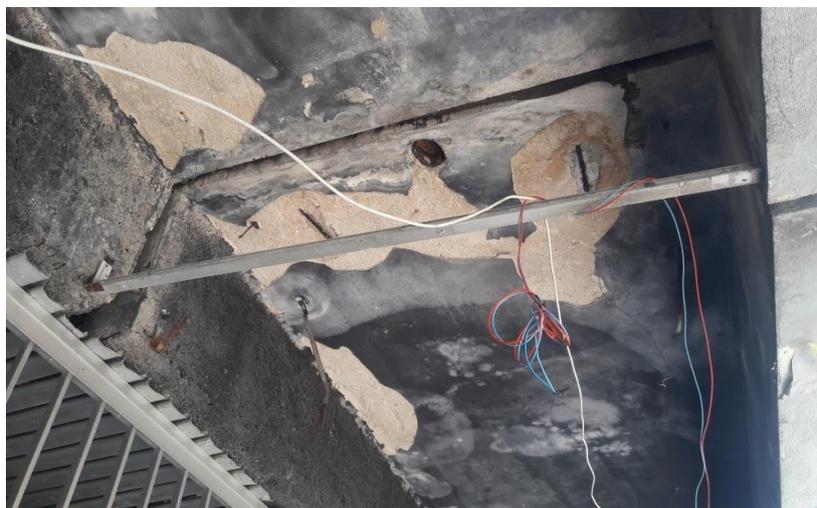
Na figura 10, identifica-se a presença de várias manifestações, tais como desprendimento do concreto, eflorescência, carbonatação, exposição e corrosão da armadura. Assim, ficou visto que as patologias se comportam de forma evolutiva, ou seja, quando não tratadas em seu estágio inicial tendem a se agravar e provocar outras. Verificou-se desse modo, que não se trata apenas de um agente patológico, mas sim de um conjunto deles, associados, devido a não solução imediata dos defeitos construtivos iniciais

Figura 10 – Desagregação do concreto, manchas de umidade e corrosão da armadura

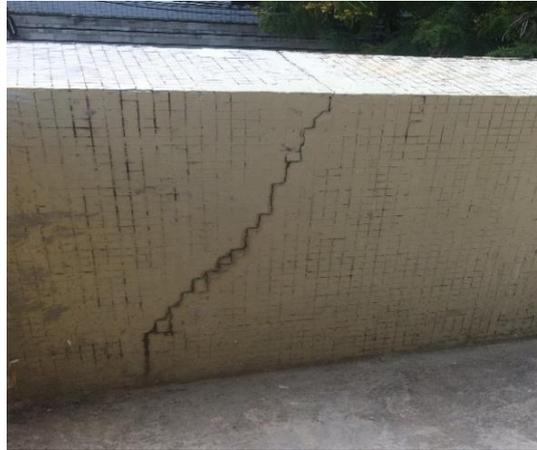
Na figura 11 é possível observar a presença de uma fissura bastante significativa, encontrada no parapeito da marquise na zona de vinculação com o restante da estrutura, responsável pelo desconforto e insegurança dos moradores.

Figura 11 – Fissura na vinculação da marquise com a laje interna

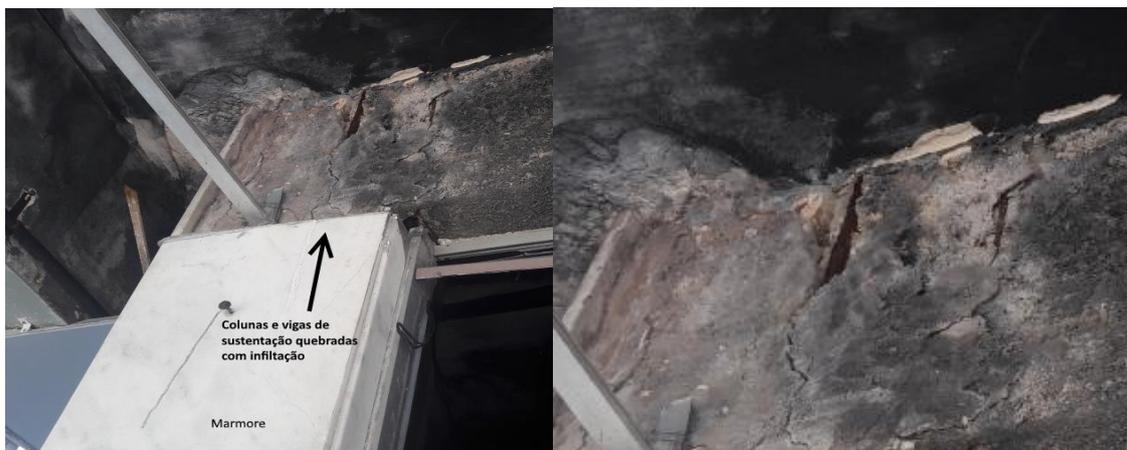
A figura 12 apresenta o estado de degradação em que o concreto da viga principal se encontrava, e da exposição de sua armadura, agravadas pelas manchas de umidade. As fissuras encontradas excedem os valores previstos pela norma, gerando risco à estabilidade da estrutura responsável pela vinculação da marquise ao resto do edifício, o que agrava ainda mais o risco de uma ruptura abrupta. Conclui-se que houve perda na resistência inicial da viga aos esforços solicitantes. Quanto à armadura, o laudo indica um elevado grau de oxidação, como podemos observar na imagem. As infiltrações e exposição da armadura agravam ainda mais o risco e a perda de resistência dos materiais.

Figura 12 – Esmagamento da viga principal devido à sobrecarga

A maior parte das patologias, encontradas na marquise do edifício, poderia ser evitada caso houvesse manutenção rotineira, como indica a NBR 5674 (2012). No entanto, como as manutenções não foram realizadas em tempo oportuno, os problemas encontrados, degradaram tanto a estrutura, que tornariam a sua recuperação, sem demolição, onerosa e lenta, gerando grandes transtornos aos condôminos. Em reunião, estes, optaram pela substituição da marquise em concreto por uma em policarbonato alveolar e recuperação da estrutura restante (vigas e pilares).

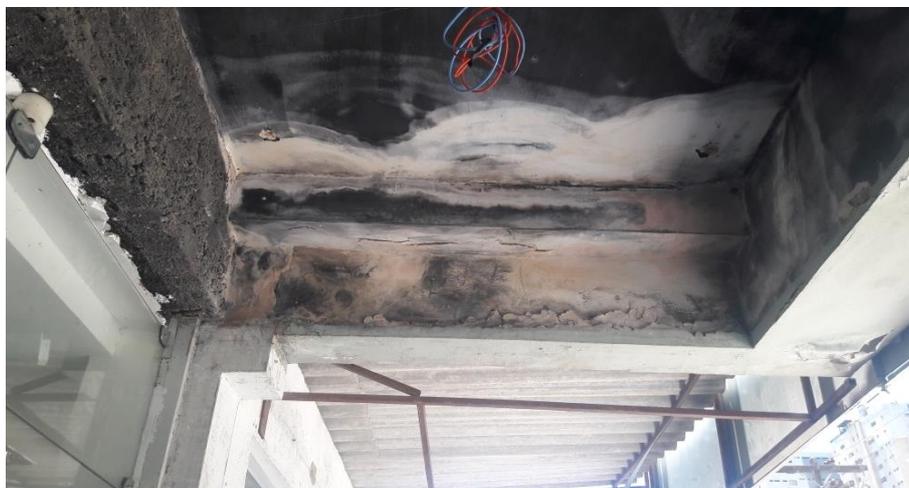
A figura 13 permite a visualização de manchas de umidade, eflorescências e descolamento do revestimento argamassado, que provavelmente ocorreu devido

a problemas na impermeabilização, permitindo a percolação da água através das fissuras localizadas na face superior da marquise.

Figura 13 – Bolor e mancha de umidade
