## LEVANTAMENTO E ANÁLISE DAS MANIFESTAÇÕES PATOLÓGICAS EM UNIDADES DE SAÚDE DA CIDADE DO PAULISTA/PE: ESTUDO DE CASO

NASCIMENTO, Ismaylly Michel Silva (1); SILVA, Dione Luiza (2); SANTOS, Cleyton (3); GALINDO, André Luiz (4)

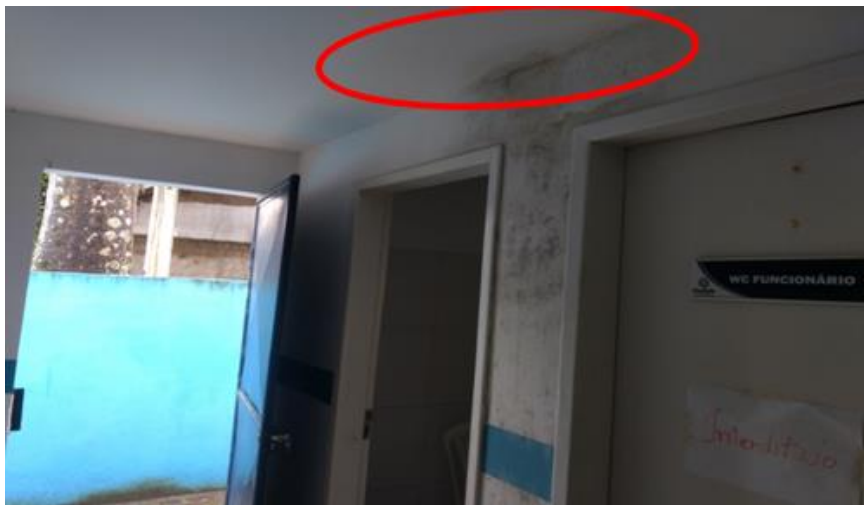
Foi verificada na Unidade 1 a presença de manchas no teto e paredes provocadas por infiltração. Além disso, foi observada a presença de bolor próximo ao local, como se pode observar na Figura 2.

Figura 2- Mancha no forro de gesso devido a infiltração e a presença de bolor no teto e parede

Visto uma verificação mais detalhada *in loco* pode-se dizer que a causa da ocorrência destas manifestações se deve a um vazamento na cobertura da unidade, gerando um acúmulo de água no local deixando a área com uma umidade excessiva frequente.

Para corrigir este problema é necessário primeiro identificar o local do vazamento, verificar se os elementos de cobertura são suficientes para estanqueidade da edificação, assegurando a inclinação adequada, de forma que evite o acúmulo de água, um bom dimensionamento dos beirais para evitar que a queda d'água entre em contato com a extremidade superior da parede e ocasione infiltrações, e verificar também o encaixe e/ou a sobreposição das telhas usadas para a cobertura, bem como se existem telhas danificadas. Apenas após estes procedimentos repará-lo.

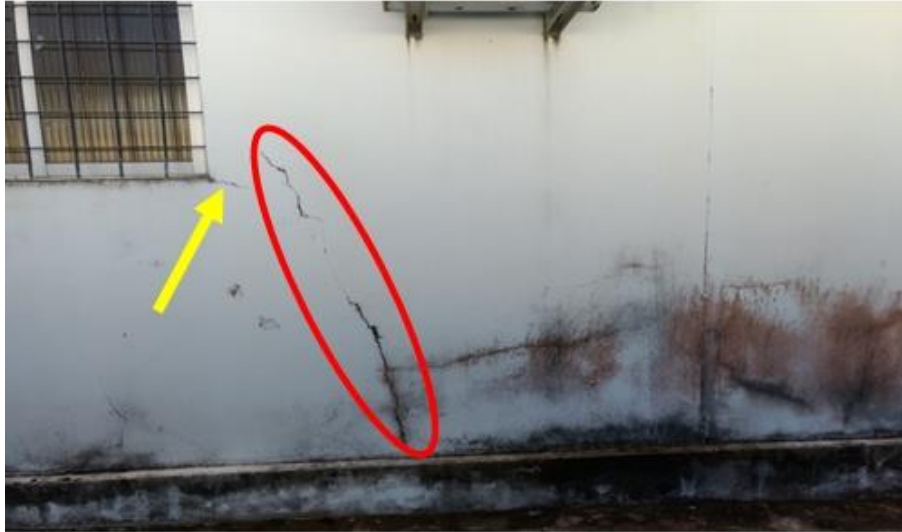
Na Figura 3 pode-se observar a presença de fissuras diagonais na área externa da unidade, o surgimento deste tipo de fissura próxima às extremidades do vão de janelas ou portas costuma ser decorrente da não utilização de vergas ou contra vergas (seta amarela). E o aparecimento de fissuras diagonais advindas da base da estrutura pode estar relacionada a movimentos de recalque (elipse vermelha).

Figura 3 - Fissuras diagonais na área externa e a presença de bolor na extremidade

Segundo Lottermann, (2013), uma possível solução para fissuras que surgiram devido esforços em extremidades de vãos livres seria primeiramente a remoção do revestimento argamassado e posteriormente ser executado o grampeamento da alvenaria executando furos e chumbando elementos metálicos que absorveriam os esforços existentes.

Para determinar uma solução ideal para fissuras provocadas por recalque da estrutura, é necessária primeira uma investigação do solo para identificar se estes movimentos cessaram ou continuarão causando dano a edificação.

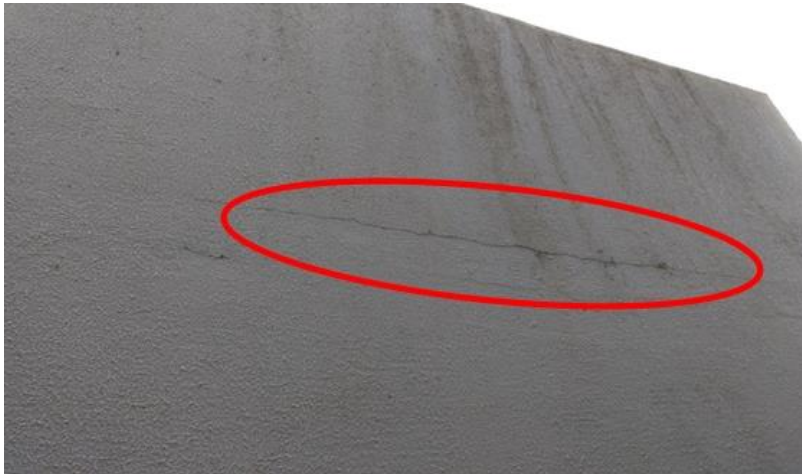
A Figura 4 exhibe uma grande fissura horizontal próxima ao topo de uma das fachadas da unidade. Este tipo de fissura surge devido à movimentação térmica diferencial entre os elementos estruturais, neste caso entre a viga e a alvenaria.

Figura 4 – Fissura horizontal

Para a correção desse tipo de manifestação deve ser removido o revestimento da parede e aplicar uma fita de polipropileno, com isso as movimentações não serão transmitidas ao revestimento. Posteriormente, o revestimento é refeito com o uso de véu de poliéster e resina acrílica de forma a criar uma camada flexível que absorve a movimentação térmica da base (JUNGINGER, 2003 apud SOUZA, *et al.*, 2016).

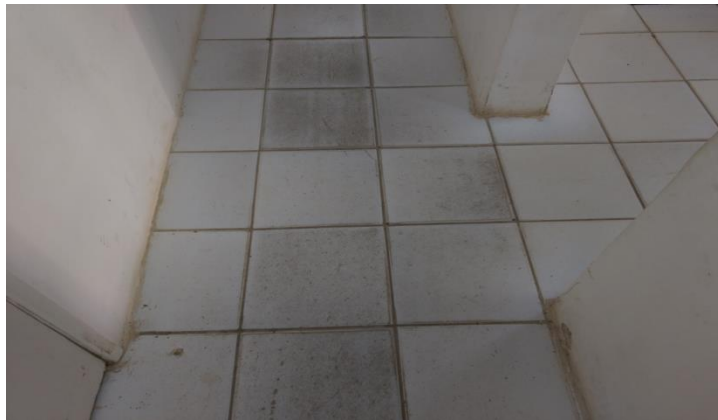
Na Figura 5 pode-se observar o desgaste superficial do piso da Unidade 4 devido à abrasão. A causa deste desgaste está ligada a dois fatores que são a escolha errada do tipo de revestimento, devido às solicitações do local, e a má qualidade do tipo de revestimento utilizado, visto que o tempo de vida útil de pisos internos segundo a NBR 15575 (ABNT, 2013) é de no mínimo 13 anos.

Figura 5 – Desgaste superficial

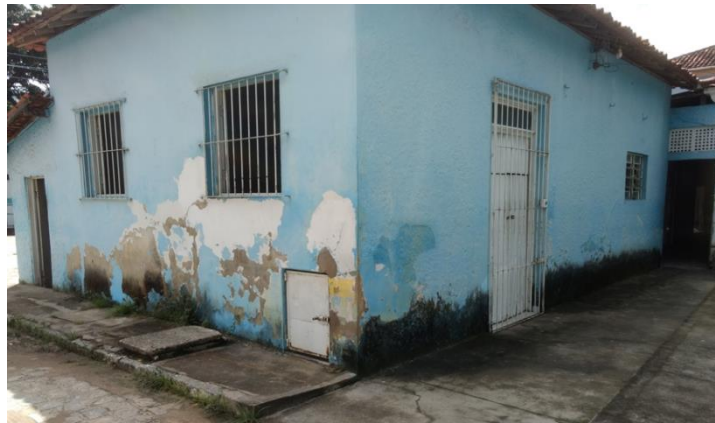
A Figura 6 mostra o descascamento da pintura e a presença de bolor na base e em toda faixa inferior da parede externa da unidade, cerca de aproximadamente 1 metro de altura. Isto ocorre provavelmente devido à umidade ascensional oriunda do solo, ou pela falta de uma cinta de amarração, e pelo estado em que se encontra poderia ter sido evitada ou até mesmo amenizada com as manutenções preventivas.

Figura 6 – Descascamento de pintura e bolor

O reparo imediato pode ser feito através da limpeza do local junto com a escovação da área que apresenta bolor com uma solução de fosfato de sódio ou hipoclorito de sódio, e a aplicação de um fundo protetor e tinta hidrofugante (VERÍSSIMO *et al.*, 2016). Porém, neste caso o problema poderá persistir devido

a possível falta de uma cinta de amarração.

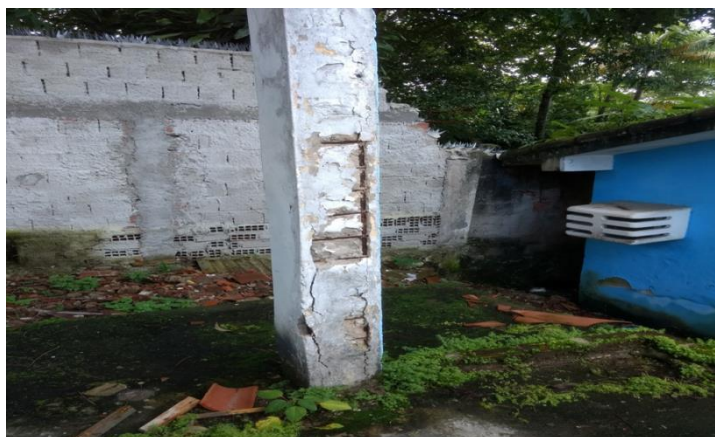
Ainda na Unidade 5, foi observado nos pilares que sustentam o reservatório de abastecimento um estágio avançado de corrosão de armaduras, como pode se observar na Figura 7.

Figura 7 – Corrosão de armadura

Observa-se na Figura 7 que o dano ao concreto foi provocado pela corrosão de armadura que resultou na expansão do aço, cujas tensões ocasionaram o aparecimento de fissuras no concreto em direção paralela à armadura, colaborando para o fracionamento do concreto na área afetada.

Nota-se que o revestimento foi insuficiente e que as manutenções não foram realizadas. De acordo com Andrade (1992) a superfície resultante do produto de corrosão deverá ser completamente removida antes da aplicação de um novo material. Para isso pode-se fazer a raspagem, posteriormente a escovação com escovas de aço, e por fim adotar o revestimento ideal de acordo com a NBR 6118(ABNT, 2014).

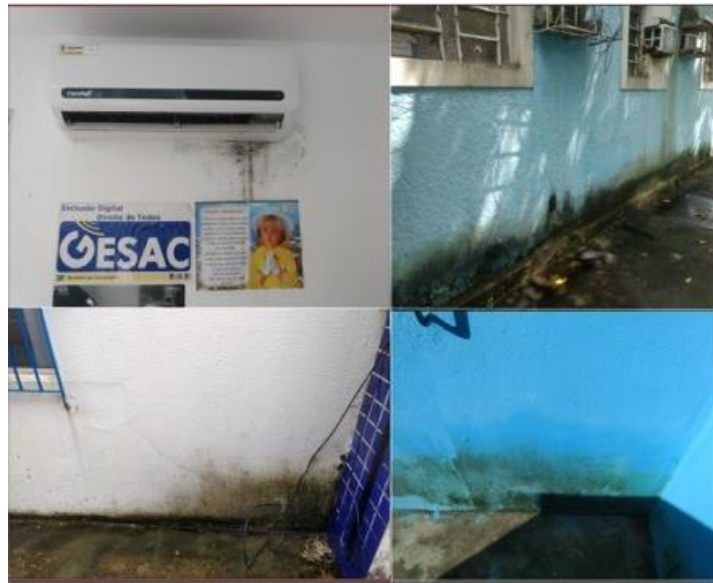
O bolor apareceu em 100% das unidades devido a erros nas fases anteriores ao uso como, por exemplo, a falta de uma cinta de amarração e também um mau dimensionamento na altura do baldrame possibilitando que a alvenaria de vedação ficasse em contato com o solo. Outra razão é a má instalação dos aparelhos de ar-condicionado, que resulta em vazamentos de água da condensadora dos aparelhos e conseqüentemente aumentam a umidade nas áreas próximas originando o surgimento da manifestação patológica. A Figura 9 exibe algumas destas situações.

Figura 9 – Presença de bolor em diferentes unidades
