ANÁLISE DE MANIFESTAÇÕES PATOLÓGICAS PRESENTES EM ESCOLAS PÚBLICAS

Nessa ótica, o presente trabalho tem como objetivo analisar as manifestações patológicas presentes em quatro escolas públicas do município de Campina Grande – PB, buscando encontrar possíveis causas das ocorrências e oferecer métodos para os reparos necessários.

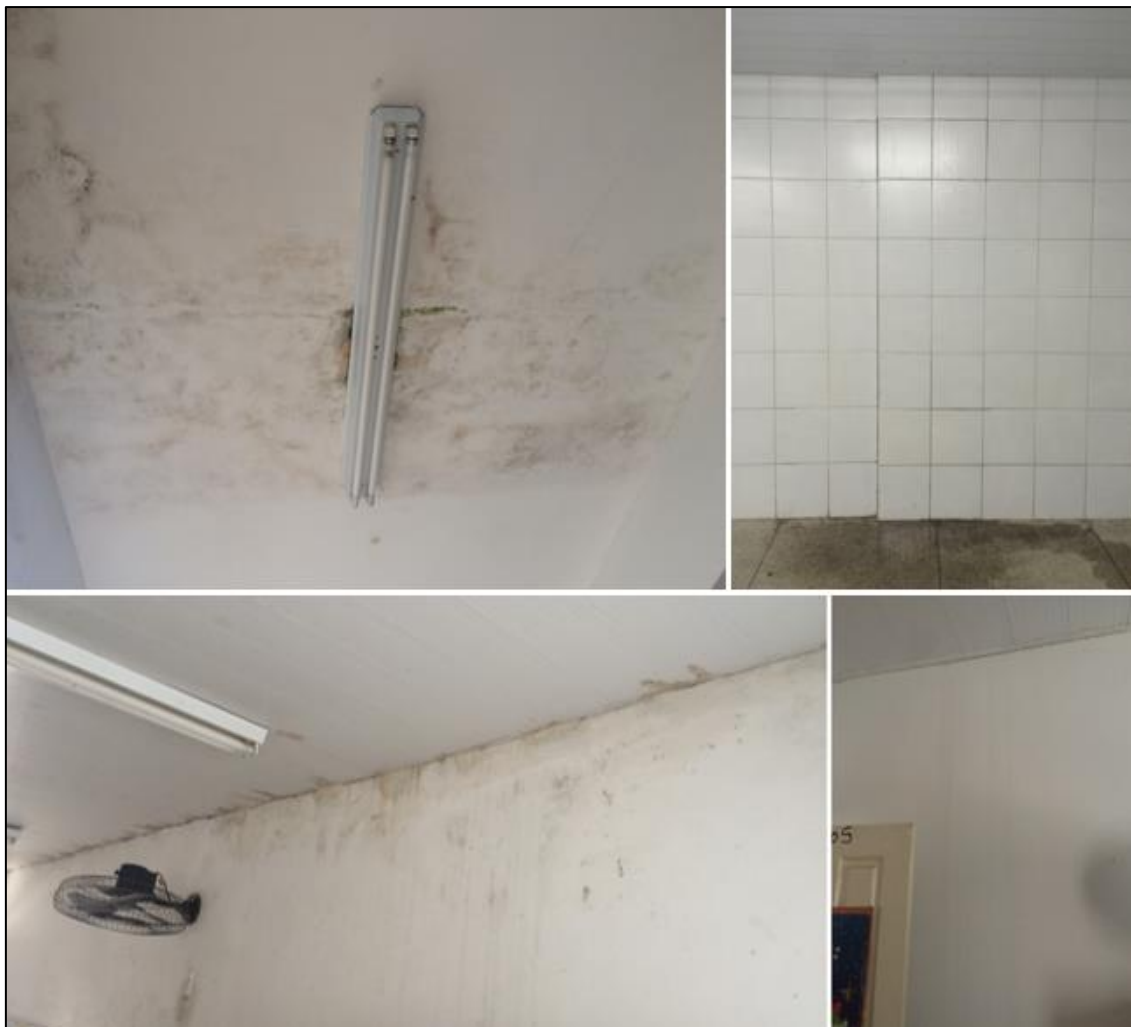
Figura 2 - Manchas no forro e infiltrações

Não foi possível ter acesso a parte superior do forro desses locais. As manchas foram identificadas em todas as escolas e podem ter sido ocasionadas por percolação da água através do gesso:

- Carreando argila ou poeira originalmente depositada sobre o forro;
- Carreando óxido de ferro resultante da oxidação/corrosão de tubulações, armaduras de peças de concreto armado;
- Por oxidação dos arames de sustentação do forro suspenso;
- Por contaminação da pasta de rejuntamento (gesso com a presença de argila e pasta preparada em recipiente de metal);
- Pelo desmoldante aplicado na fabricação do componente do forro;
- Pela presença de contaminantes na própria matéria-prima de conformação das placas.

Nas Escolas 1 e 2 verificou-se a presença de umidade originada por infiltrações nos telhados das edificações, tendo como fonte geradora a água da chuva. Esse problema foi ocasionado devido a combinação entre a altura do telhado e ausência de “amarração das telhas”, o que com o efeito do vento, causou o seu desprendimento. Nesse sentido recomenda-se que sejam realizadas as “amarrações”. Nas Escolas 1, 3 e 4 foi possível verificar que não foram feitas as impermeabilizações nas lajes de cobertura. Para esse caso recomenda-se realizá-la por completo e com perfeição para a não ocorrência de problemas futuros.

As infiltrações nas paredes ocorreram nos banheiros e foi possível constatar que o motivo era devido a alguma tubulação que se encontrava danificada. Para este caso, o recomendável é quebrar a parede no local onde estava ocorrendo o vazamento para localizar o problema e verificar a necessidade de troca de peça.

A recuperação dessas estruturas consiste em substituir as placas danificadas ou aplicar uma nova pintura ao forro e sanar os problemas de infiltração.

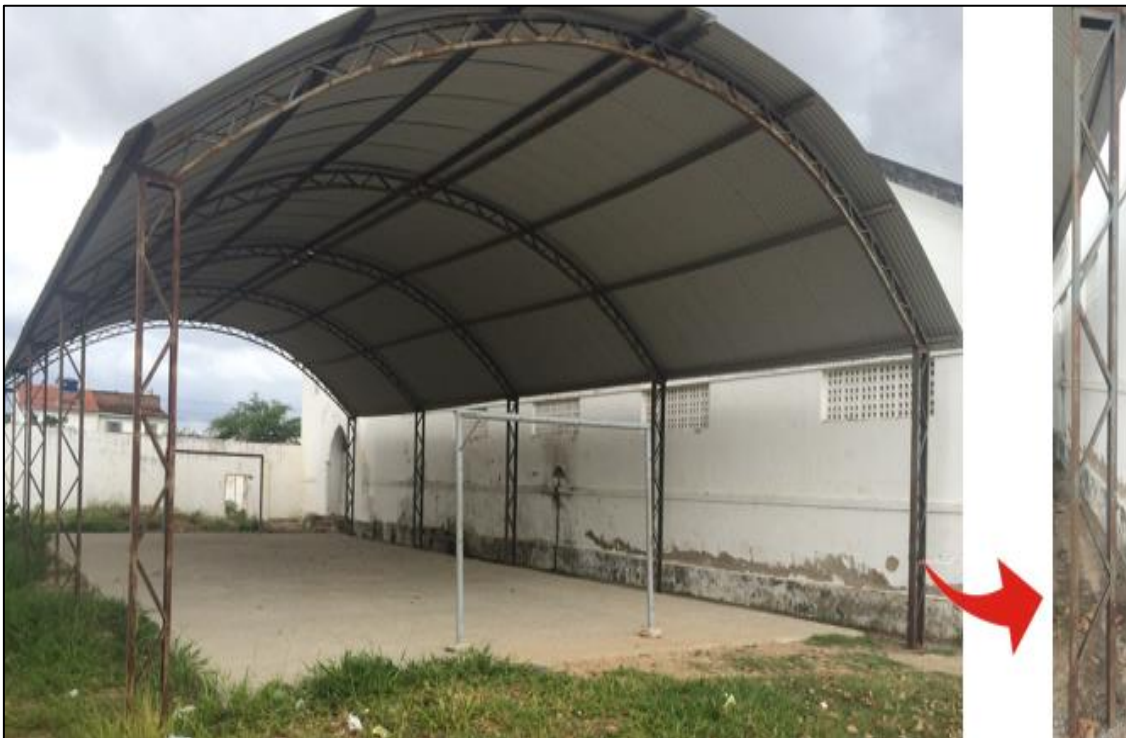
Figura 3 - Corrosão de estrutura metálica

As corrosões observadas nas escolas é a atmosférica. Como solução recomenda-se a pintura. Para realizar esse processo primeiramente deve-se

limpar a superfície e na sequência aplica o primer, a camada intermediária e por fim, a camada final.

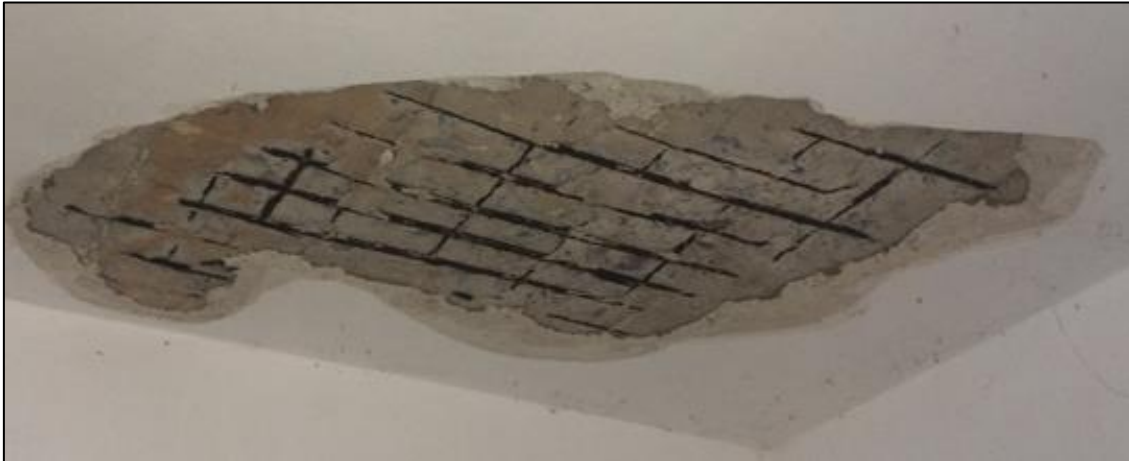
Figura 4 - Exposição da armadura da laje

Esse problema foi ocasionado devido a ausência de impermeabilização da laje, fazendo com que a água da chuva ao infiltrar e entrar em contato com a armadura, ocasionasse a sua corrosão. Como solução recomenda-se impermeabilizar a laje e realizar um tratamento na região afetada, pois verificou-se a não necessidade em substituir a armadura. O tratamento deve ser realizado seguindo as seguintes etapas:

1. Delimitação da área com corte com serra circular;
2. Escarificação do concreto solto e deteriorado;
3. Limpeza do produto de corrosão formado, que pode ser feito de forma manual, com jato de areia ou jato de água;
4. Pintura na superfície do metal para maior proteção;
5. Aplicação de uma ponte de aderência;
6. Preenchimento com argamassa de reparo e acabamento da superfície e;
7. Cura da argamassa de reparo, geralmente feita com água da rede de abastecimento de água potável.

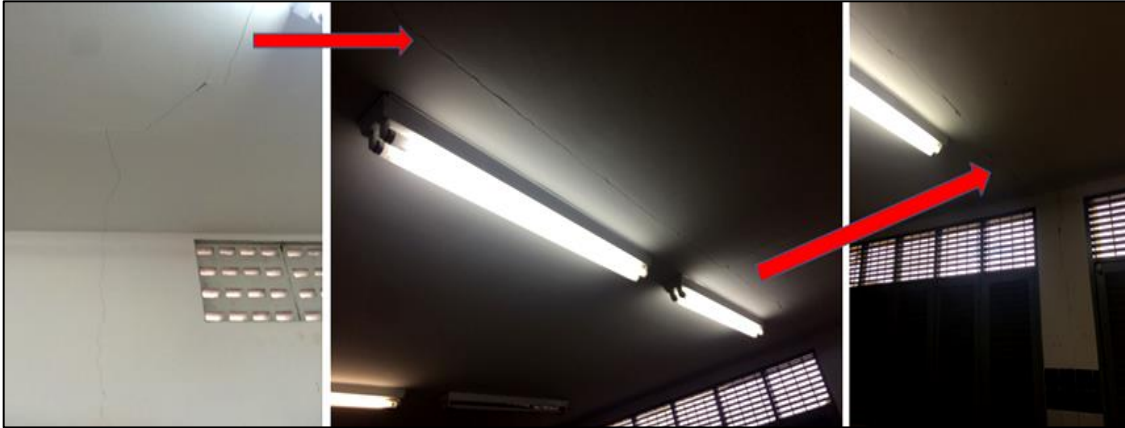
Em todas as escolas foram identificadas a presença de trincas e fissuras. A Figura 5 mostra uma manifestação patológica que apresenta indícios de ser uma contração por variação de temperatura em laje armada numa direção. Esse problema foi indentificado na Escola 4 e o que pode ter ocasionado foi: ausência ou insuficiência de armadura de distribuição; excesso de água ou de finos ou; elemento impedido de se dilatar ou contrair. A solução é eliminar a causa e reparar.

Figura 5 – Fissura em laje

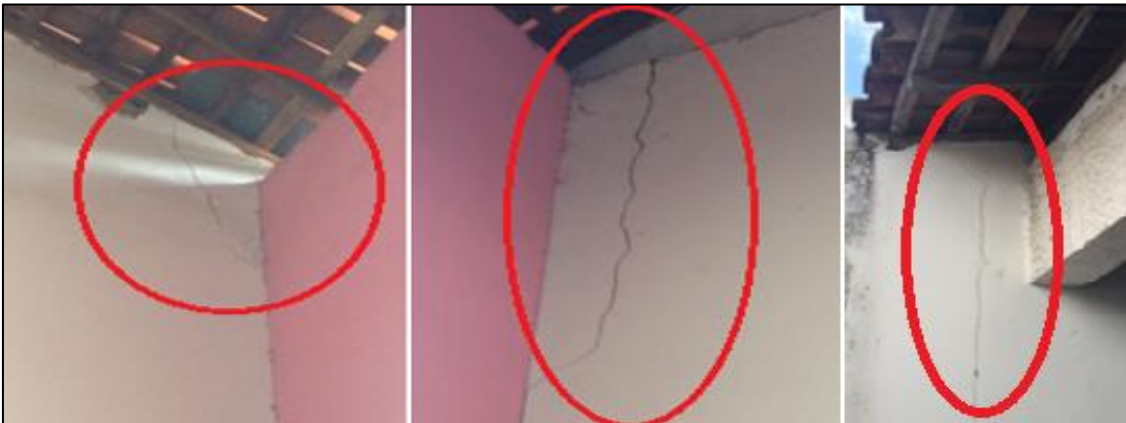
Além disso, foi possível verificar a existência de diversas trincas e fissuras verticais que possivelmente estão sendo ocasionadas pela sobrecarga do telhado nas alvenarias de vedação. Como solução recomenda-se construir vigas para resistir a esses esforços. A Figura 6 apresenta algumas dessas trincas e fissuras:

Figura 6 – Trincas e fissuras nas alvenarias
