## INSPEÇÃO PREDIAL: ESTUDO DE CASO EM UMA HABITAÇÃO UNIFAMILIAR

APOLONIO, Priscila (1); BERTULINO, Tacila (2); LINS, Alexandre (3)

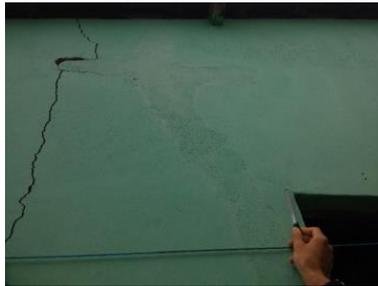
As fissurações não são primárias, possui causas endógenas, falhas de projeto, planejamento e execução, onde já foram feitos reparos corretivos pela empresa através da escarificação das fissuras e inserção de armaduras. Pouco tempo após o serviço, o problema de fissuração reincidiu. Conforme é observado na Figura 2, as manifestações patológicas são provenientes de tensões críticas que ocorrem em função de descontinuidade ou deformações excessivas dos elementos que compõe o sistema da edificação. As deficiências construtivas, seja de projeto e/ou execução, são os principais causadores.

Figura 2 - Rachadura reincidente na área externa

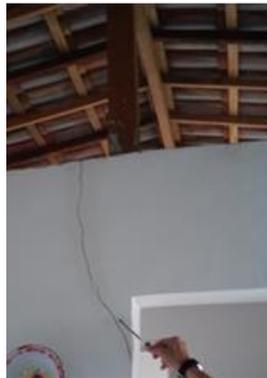
As alvenarias de blocos cerâmicos apresentam um comportamento resistente quanto às solicitações de compressão axial, não ocorrendo o mesmo para as solicitações de tração e cisalhamento, como é observado na Figura 3. É importante a prevenção contra as concentrações de tensões provadas por aberturas de vão portas e janelas com a colocação de vergas e contravergas em todas as aberturas.

Figura 3 - Rachadura entre a parede que divide sala/hall

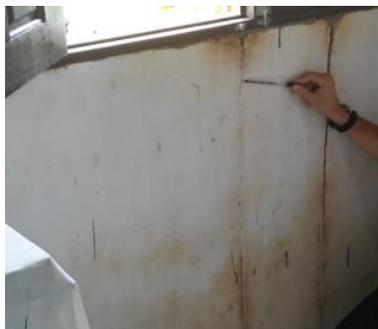
A ausência de vergas e/ou contravergas nas aberturas das portas e janelas provoca o surgimento de concentração de tensões excessivas nesses vértices, tendo como consequências o aparecimento de trincas, fissuras e infiltrações nos cantos, como é observado na Figura 4.

Figura 4 - Fissuras verticais e 45° na parte inferior da janela.

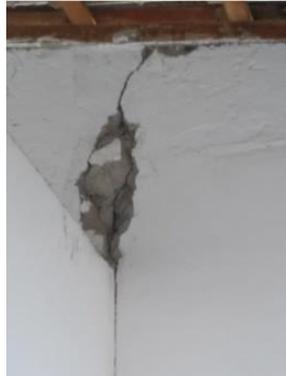
Outros fatores como problemas de amarração e recalque diferencial também são fatores causadores de manifestações patológicas, observado na Figura 5. Essas anomalias ficam ainda mais evidentes em virtude da intensidade de

adensamento do solo por mal compactado (THOMAZ, 1989).

Figura 5 - Ruptura na alvenaria entre a parede do quarto 01 e 02

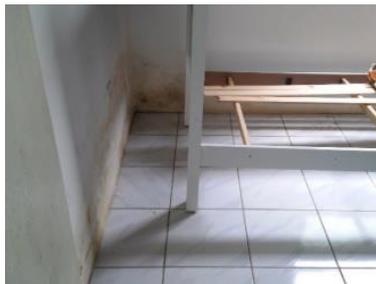
Na figura 6, é observada a presença de mofo/bolor proveniente da impermeabilização deficitária de diversas paredes dos comodos da edificação. A umidade, temperatura e o pH da superfície são fatores decisivos para o aparecimento, manutenção e aumento em extensão do bolor.

Figura 6 - Umidade na parte inferior entre parede e piso.

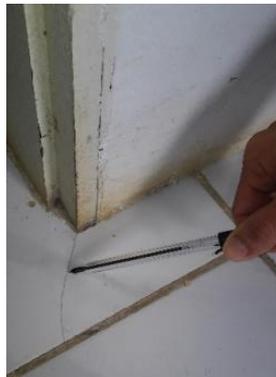
A falha no processo de argamassamento da pedra cerâmica causa fissuras devido à dificuldade para distribuição da carga. Na Figura 7, possui fissuras com origem no vértice da cerâmica, possivelmente devido ao assentamento.

Figura 7 - Fissura na cerâmica do piso

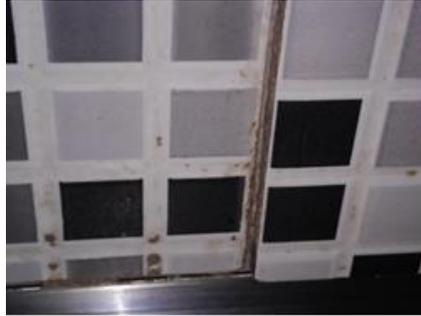
Problemas executivos em relação ao rejunte permite a passagem de água, gerando infiltração nas paredes de áreas úmidas. O rejunte, além do efeito estético, tem a função de impermeabilizar o revestimento cerâmico, conforme é observado na Figura 8 é observado o deslocamento da cerâmica podendo ser associado à combinação da infiltração devido à falha no rejuntamento e placa com absorção superior a 6%.

Figura 8 - Deslocamento da cerâmica da parede

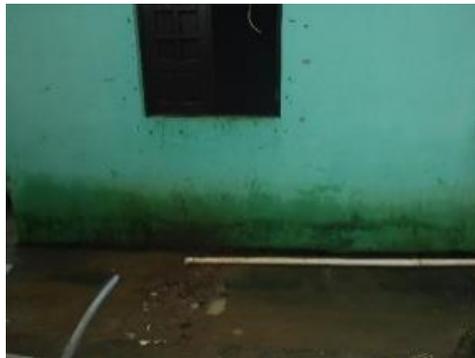
Durante a inspeção do sistema hidrossanitaria foi constatado desacordo com as normas técnicas vigentes. Quanto à funcionalidade, não foi avaliada devido ausência de água. O sistema sanitário externo averiguou-se ausência de caixa de inspeção, gordura e sumidouro, comprometendo a habitabilidade do ambiente.

Figura 9 - Ligação direta das instalações sanitárias na fossa séptica

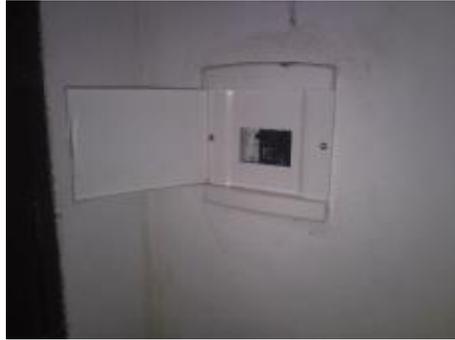
Durante a inspeção foi constatado que redes elétricas aparentes, com emendas sem isolamento e extensões precárias, total desatenção aos parâmetros das normas técnicas quanto aos aspectos de dimensionamento e segurança das instalações ao choque e ao curto-circuito elétrico, caracterizam anomalias endógenas, falhas de projeto e/ou execução, podendo verificar na Figura 10 o quadro de distribuição contendo apenas um disjuntor de 25 A e fiação de 4 mm<sup>2</sup> para toda a residência, e na Figura 11 é observado a presença parcial aparente de eletroduto flexível embutido no solo.

Figura 10 - Quadro de distribuição com disjuntor de 25 A e fiação de 4 mm<sup>2</sup> para toda a residência

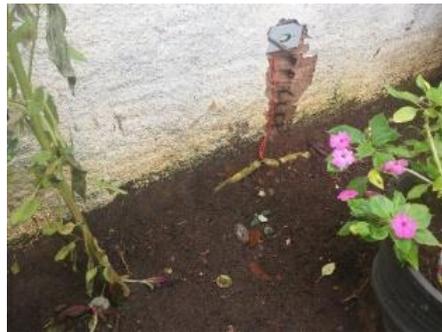
Reformas nas edificações por pessoas não habilitadas põem em risco a segurança e habitabilidade do imóvel, consideradas anomalias funcionais. A Figura 11, é observado a instalação e especificação de material de forma inadequada, gerando risco iminente à segurança.

Figura 11 Instalação elétrica irregular
