INVESTIGAÇÃO DAS MANIFESTAÇÕES PATOLÓGICAS DE UM EDIFÍCIO RESIDENCIAL LOCALIZADO NA CIDADE DO RECIFE-PE

GALINDO, André Luiz (1); NASCIMENTO, Ismaylly (2); SANTOS, Cleyton (3); SILVA, Dione (4).

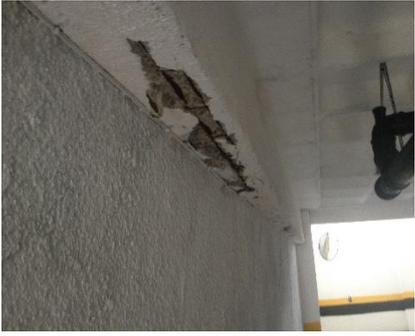
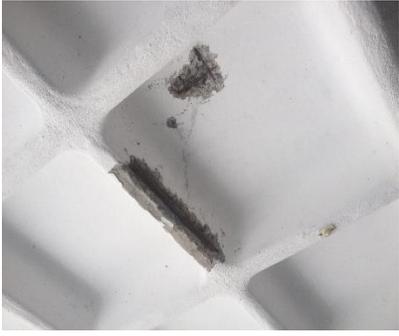
<p>Armadura exposta</p>

Manifestação Patológica	Sintomas	Diagnóstico
Armadura exposta	Perda da capacidade de carga, risco de acidente estrutural. Estética desagradável.	Cobrimento insuficiente, oxidação da armadura, entrada de agentes agressivos.
Presença de Microvegetação	Manchas esverdeadas e marrons, presença de bolor, fungos e proliferação de microorganismos. Estética afetada.	Infiltração, impermeabilização ineficiente, fissuras que favorecem a entrada de água
Presença de ferrugem nas cerâmicas	Manchas marrons, ferrugem. Danifica esmalte da cerâmica. Estética comprometida.	Entrada de água na ancoragem do alambrado. Ausência de impermeabilizante no chumbamento dos parafusos.
Manchas, bolhas e destacamento da pintura	Manchas amareladas, formação de bolhas na pintura favorecendo o destacamento. Estética afetada.	Presença de umidade, ausência de tratamento adequado no substrato, bem como ausência de impermeabilização eficiente.

Manifestações como trincas e rachaduras, armadura exposta e cerâmicas estufadas estão em menor número em questão de incidências (11%, 6% e 5% respectivamente), porém não em gravidade, visto que essas manifestações são muitas vezes propulsoras de problemas estruturais.

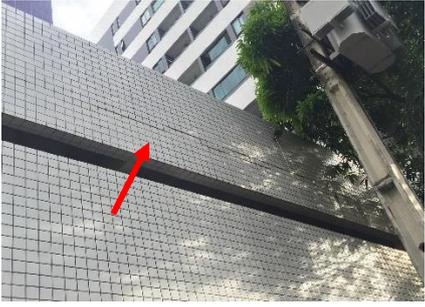
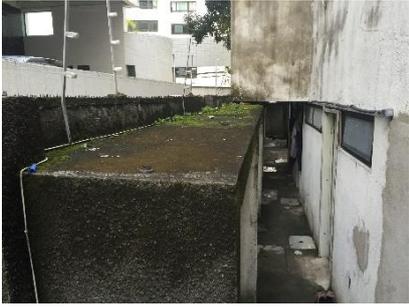
<p>Presença de Microvegetação</p>

As manifestações patológicas de maiores incidências foram a presença de manchas, bolhas e destacamento da pintura, juntamente com eflorescência e aparecimento de microvegetação na edificação, desencadeados por pontos de infiltrações na construção. Essas três manifestações juntas, ocupam cerca de 74% de todas manifestações encontradas na inspeção.

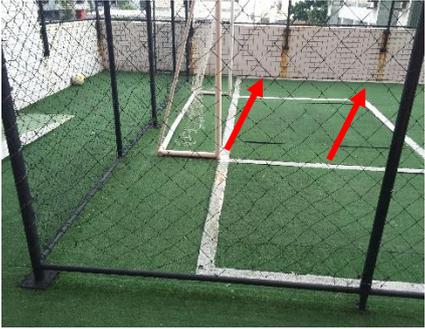
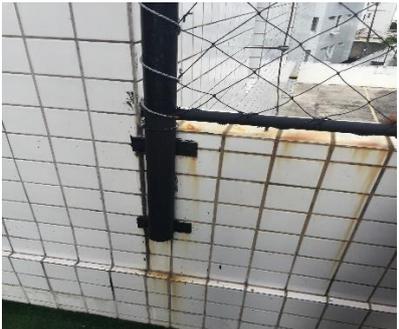
<p>Presença de ferrugem nas cerâmicas</p>

No caso da ferrugem aparente (4%), também não se pode avaliar como baixo risco, logo que a mancha alaranjada provavelmente se dá pela corrosão de seus parafusos de ancoragem. Desta forma, o alambrado existente perde aos poucos sua característica de fixação à estrutura, podendo provocar acidentes.

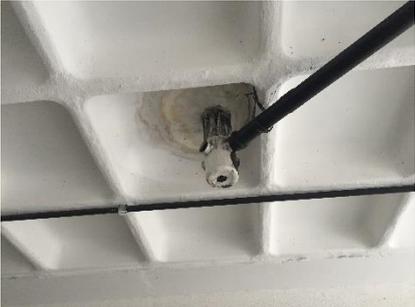
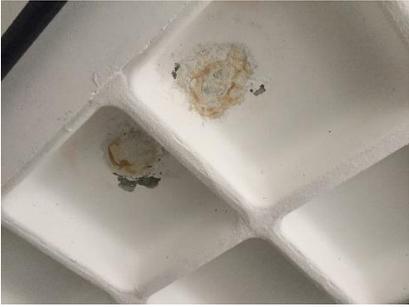
<p>Manchas, bolhas e descolamento da pintura</p>

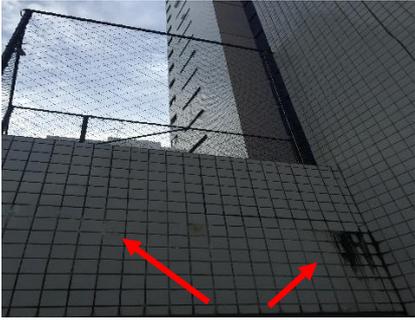
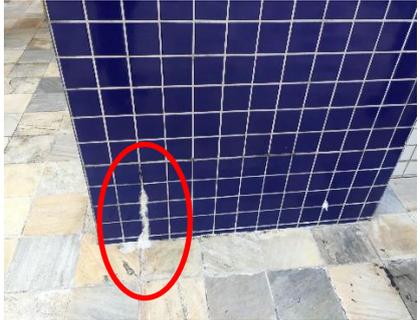
Eflorescência

Eflorescência na fachada	Manchas esbranquiçadas, alteração na textura e coloração do concreto e argamassa	Acúmulo de água e infiltrações, permeabilidade do concreto e argamassa, dissolução e carreamento do hidróxido de cálcio
Cerâmica estufada	Eminência de deslocamento, permite entrada de agentes externos. Estética comprometida. Risco aos transeuntes.	Entrada de umidade, despassivação da armadura do pilar.
Trincas	Trincas verticais e horizontais, estética comprometida	Podem estar correlacionadas à retração da argamassa e por fatores sazonais como umidade e temperatura.
Rachaduras	Rachaduras horizontais, estética comprometida, risco de acidente estrutural	Sobrecarga e/ou recalque da estrutura. Ausência de telas de ligação Estrutura x Vedação

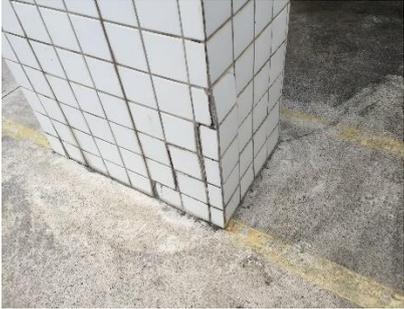
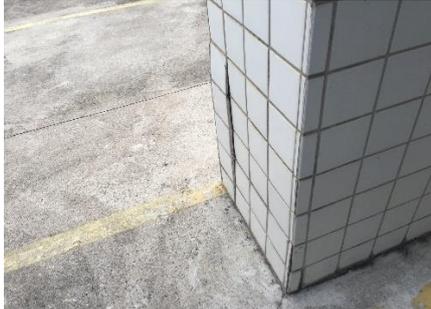
Cerâmica estufada

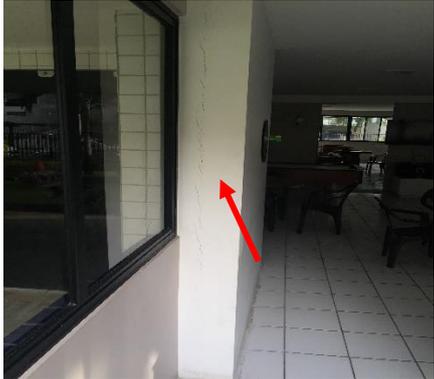
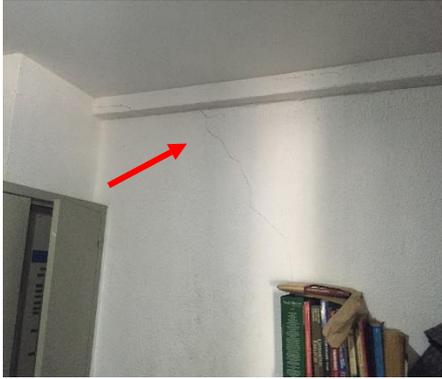
Trincas

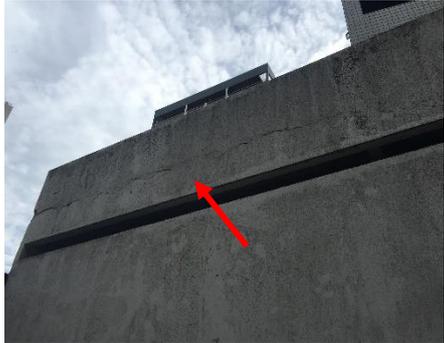
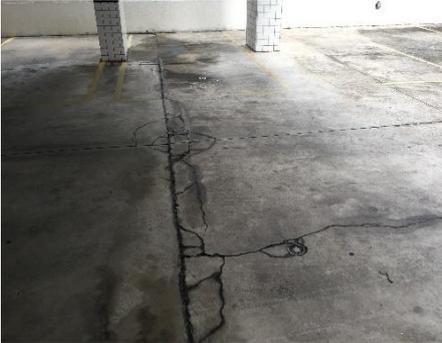
Rachaduras
