Conferência Nacional de Patologia e Recuperação de Estruturas

LEVANTAMENTO DAS MANIFESTAÇÕES PATOLÓGICAS DE UMA PONTE DE CONCRETO ARMADO JUNTO AS SUAS POSSÍVEIS TÉCNICAS DE RECUPERAÇÃO

SANTOS, Alfredo Gomes Francisco da Siva; SOUSA, Anderson Oliveira de; FARIAS, Manoel Leandro Araújo e; PONTES, Vitória Fernanda Jovelino de

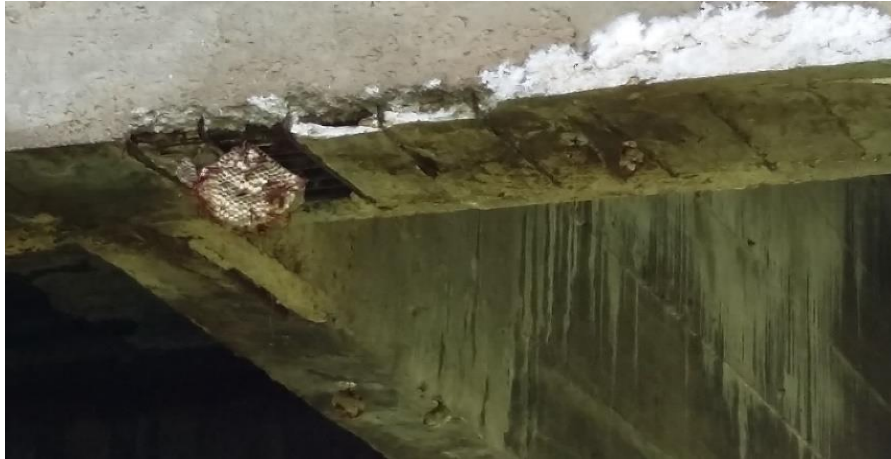
Inicialmente, foram realizadas vistorias na ponte, na qual foram identificadas as manifestações patológicas, como corrosão em estado avançado na estrutura da ponte, fissuras, trincas, manchas, além de defeitos no pavimento que recobre a mesma. As mesmas foram fotografadas e devidamente caracterizadas em um mapa de manifestações patológicas elaborado com auxílio da ferramenta Auto Cad (excetuando-se o caso de corrosão, o qual foi apenas fotografado) auxiliando em uma melhor visualização das manifestações patológicas mais frequentes, trazendo às autoridades sugestões para a recuperação da estrutura dessa obra de arte da engenharia, que necessitou de manutenção preventiva, a qual, certamente não foi executada nos períodos corretos, o que acarretou na série de problemas identificados. A Figura 3 enuncia um caso de corrosão na armadura de uma das vigas longarinas na lateral da ponte.

Figura 3 - Corrosão na armadura da viga longarina lateral

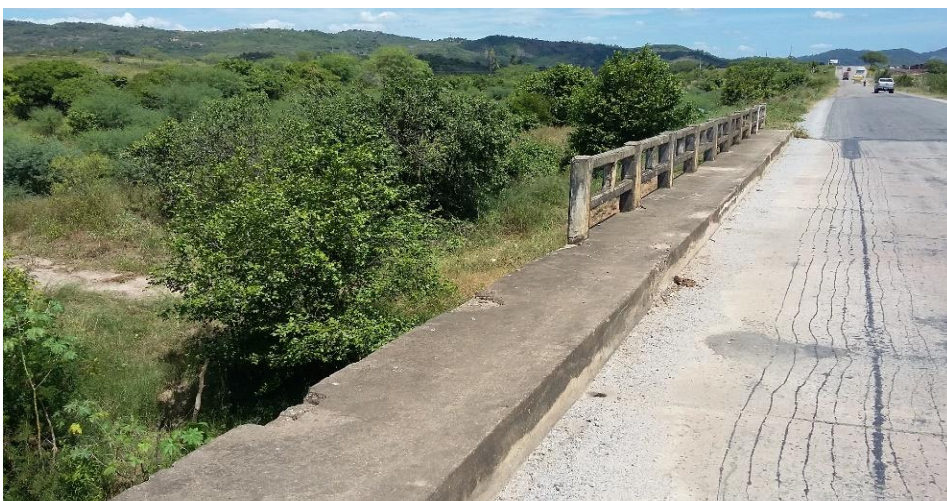
A partir de visitas na ponte, que serviu de base para este estudo, foi possível verificar várias manifestações patológicas desenvolvidas, provavelmente devido à falta de manutenção ao longo da vida útil da obra, além da salinidade das águas (mesmo que o rio passante sob a ponte não seja perene), possíveis reações álcali-agregado, entre outras. A ponte encontra-se em estado avançado de degradação, com destaque para trincas no pavimento flexível que recobre a ponte, a ocorrência de uma trinca num muro de arrimo desenvolvido na parte inferior da ponte, a presença de manchas causadas pela eflorescência, presença de gás carbônico e umidade. Também é notória a ausência de parte do guarda-corpo da ponte indicando a ocorrência de choques físicos durante acidentes, como mostrado na Figura 4.

Figura 4 - Ausência de parte do guarda-corpo da ponte.

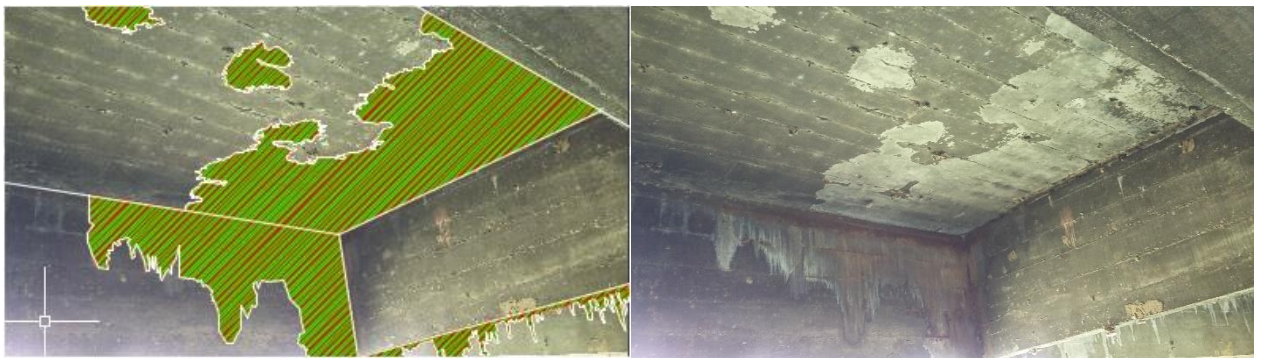
A Figura 5 representa manchas, as quais são causadas, principalmente pela ação da umidade. Nesse caso, ocorreu a eflorescência, devido ao depósito de sais na superfície do concreto, a qual se caracteriza pelas manchas esbranquiçadas que aparecem na superfície de atuação. A eflorescência pode causar a despassivação da armadura pela diminuição da alcalinidade. Neste caso, não se encontra armadura amostra, porém o tempo sem manutenção pode favorecer o processo de carbonatação, o qual auxilia no surgimento da corrosão na armadura.

Figura 5 - Patologias representadas por manchas, encontradas na parte inferior da ponte.

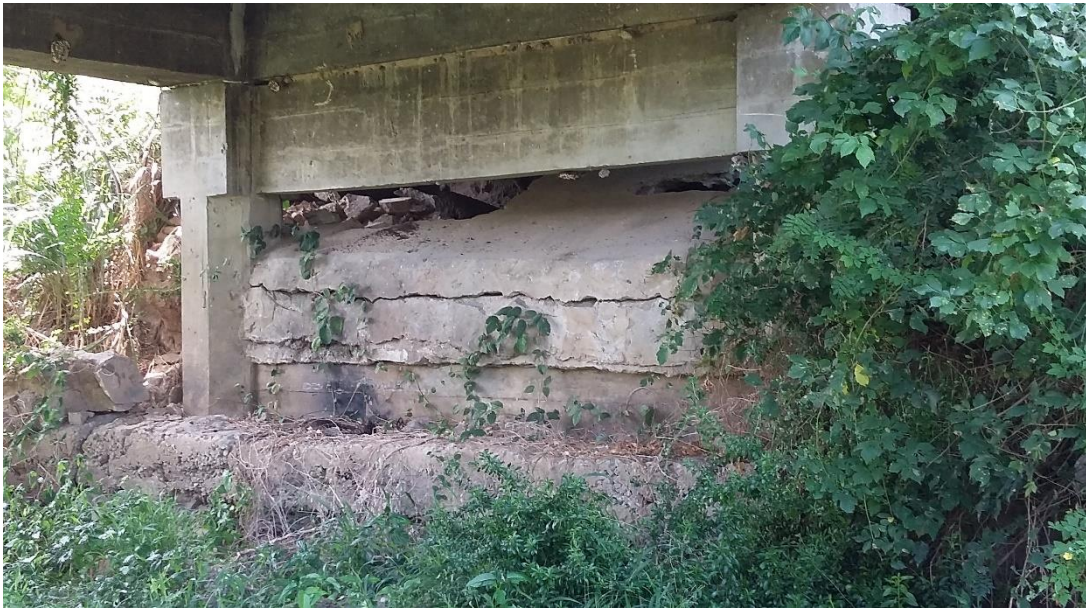
Abaixo, seguem as Figuras 6 e 7, que ilustram, respectivamente, a imagem original e sua respectiva representação de manifestação patológica. Essas imagens foram captadas na parte inferior da ponte, em um muro de contenção, o qual se apresenta com parte destruída e outra parte apresentando uma trinca de espessura considerável.

Figura 6 - Muro de contenção da parte inferior da ponte.

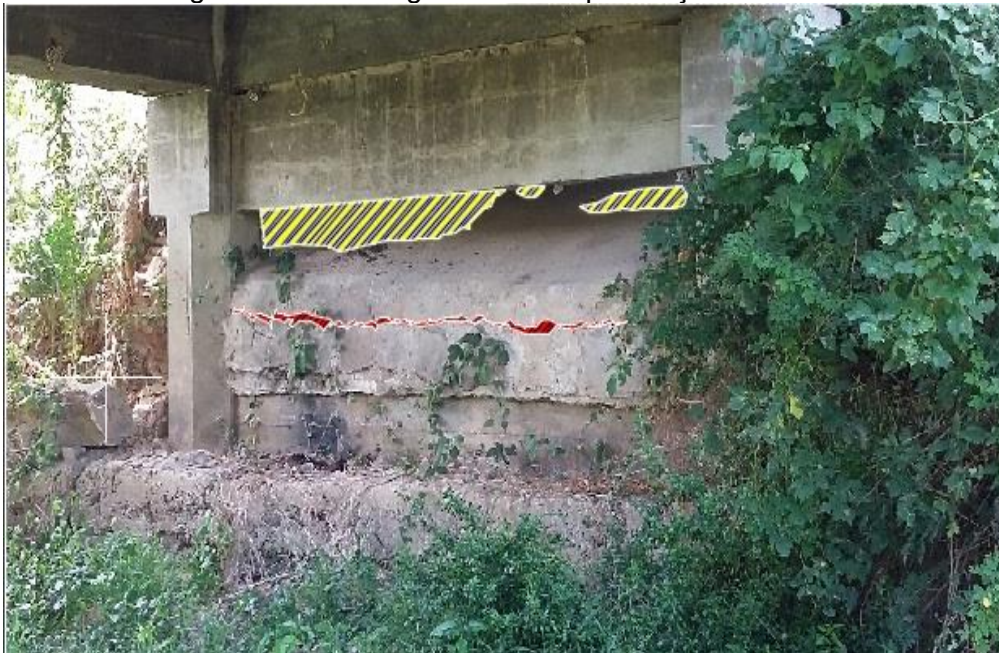
Figura 7 - Muro degradado com presença de fissura ilustrada .

Para um reparo nos problemas mapeados da Figura 7 (no caso da área degradada) deve-se refazer a parte que foi destruída, devido a degradação, limpando-se inicialmente a área afetada, de modo a retirar os entulhos do local e quebrar a área adjacente ao dano, para depois reconstruir a área, preenchendo-a com concreto em traço adequado. No caso da trinca, deve-se fazer uma limpeza da mesma, seguida de selagem e execução de furos, e fixação de tubos plásticos nos selantes. Após isso, deve-se aplicar epóxi nos tubos plásticos. Os tubos plásticos excedentes são devidamente cortados e, por

fim, há uma limpeza da superfície tratada seguida da remoção de algum material excedente (DNIT, 2006).

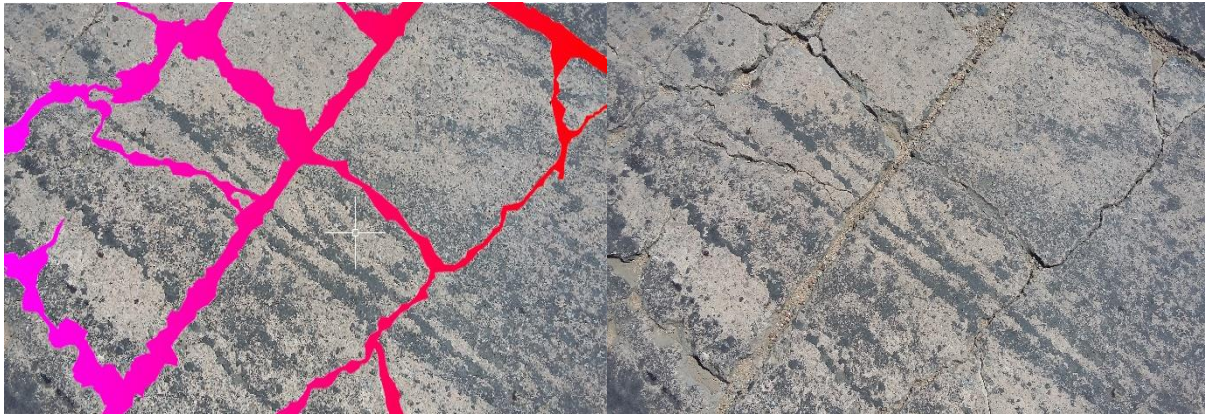
Figura 8 - Trincas em blocos no pavimento flexível que recobre a ponte.

A Figura 8 ilustra a presença de trincas em blocos no pavimento flexível, que recobre a ponte. Para o tratamento, nesta situação, poderia ser executado um tratamento superficial, porém, este só resolveria o problema de maneira provisória. Portanto, para um tratamento adequado, devem-se executar cortes na região que envolve as trincas, removendo o pavimento existente e proporcionar a execução de um novo pavimento nessa região seguindo o estabelecido pela norma do DNIT (2010).
