MANIFESTAÇÕES PATOLÓGICAS NAS FACHADAS DE IGREJAS DO CENTRO DO RECIFE-PE

LEITE, Fernanda (1); SILVA, Diego (2); CORDEIRO, Matheus (3); AGUIAR, Caio (4)

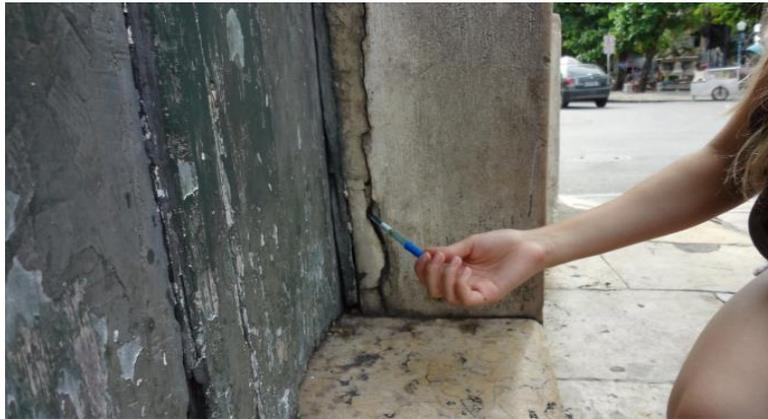
Este tipo de manifestação patológica esteve presente em 70 % das fachadas das igrejas estudadas, na figura 1, é possível ter noção do tamanho de uma fissura em um dos pilares da igreja Matriz da Boa Vista.

Figura 1 – Fissura/ trinca (Igreja matriz da Boa Vista)

Foram encontradas fissuras na vertical, horizontal e em forma de mapa, essas anomalias podem ter sido causadas por sobrecarga, variação de temperatura e umidade, retração de argamassas. Encontrou-se também fissuras inclinadas nas quinas de portas e janelas, estas podem ter sido causadas pela ausência de verga e contraverga como pode ser visto nas figuras 2 e 3 a seguir.

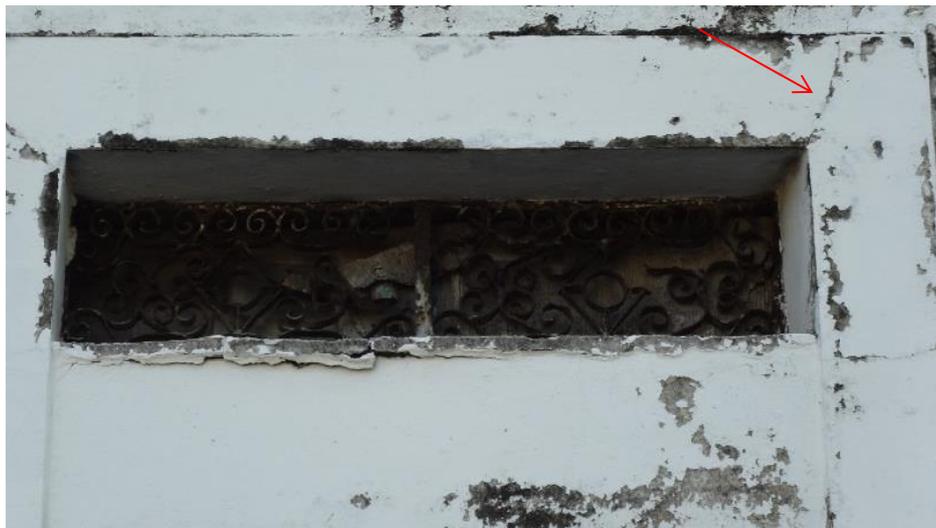
Figura 2 – Fissura inclinada sobre janela (Igreja de São Gonçalo)

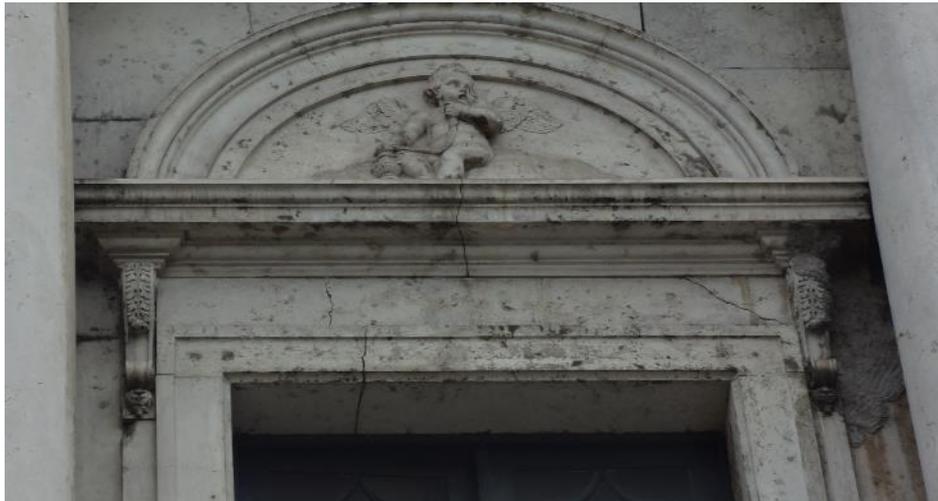
Figura 3 – Fissura inclinada sobre porta (Igreja matriz da Boa Vista)

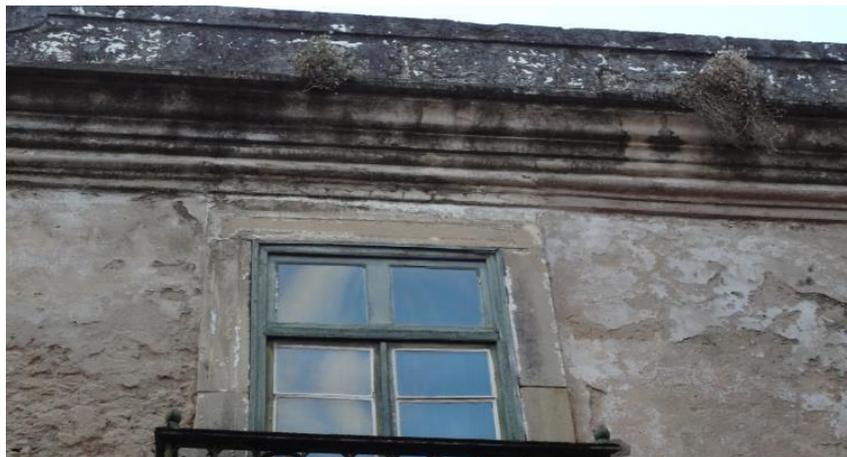
O mofo/bolor apresentou-se em 90% das fachadas analisadas, essa manifestação patológica foi evidenciada principalmente na parte superior (platibanda e beiral) e em detalhes arquitetônicos. Na maioria das igrejas notou-se a presença de pombos que transportam microorganismos em suas penas e depositam fungos, através de suas fezes, na estrutura e juntando-se a presença de umidade proveniente da chuva, de infiltrações e falta de impermeabilização da laje, desencadeia esse fenômeno que é visto em forma de manchas marrons, pretas e esverdeadas como pode ser visto nas figuras 4 e 5.

Figura 4 – Mofo/bolor em platibanda (Igreja de Nossa Senhora do Livramento)

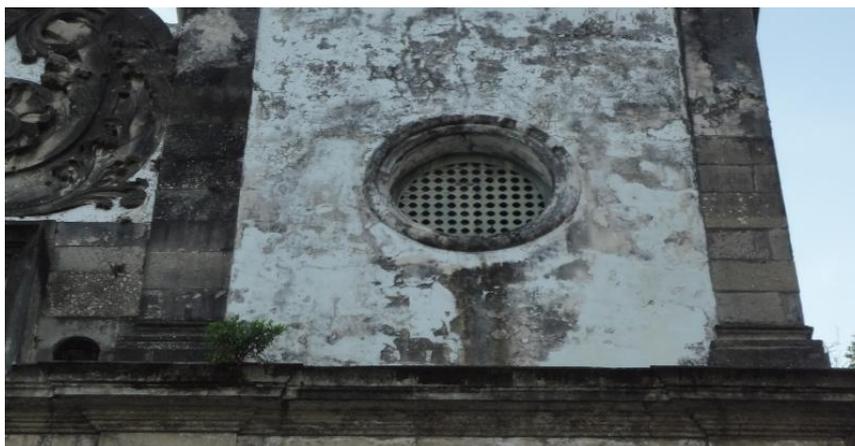
Figura 5 – Mofo/bolor em detalhes construtivos (Basílica do Carmo)

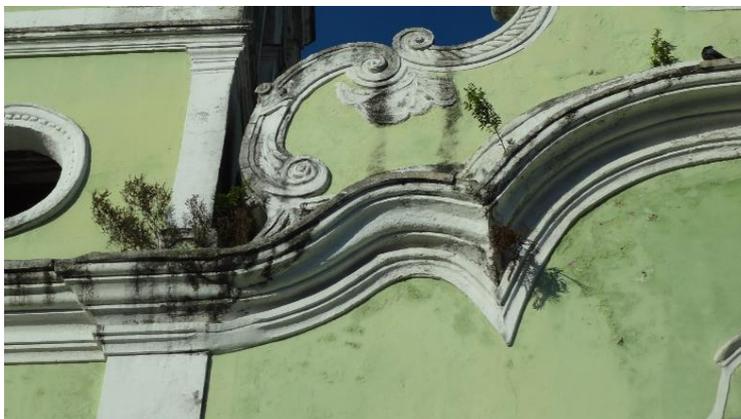
A vegetação assim como o bolor, foi evidenciada em 9 das 10 igrejas, ou seja 90%. Na figura 6, a vegetação pode ser vista na parte superior da fachada em detalhes construtivos, essa anomalia nessas estruturas é causada pela presença de umidade alta e ensolação que são características climáticas típicas do Recife, os pombos também podem estar influenciando com o transporte de sementes.

Figura 1 – Vegetação (Igreja de Nossa Senhora do Rosário)

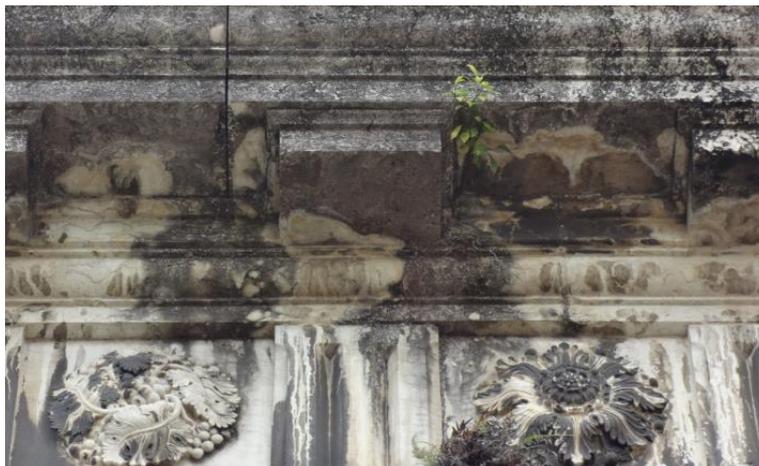
A eflorescência foi observada em 20% das fachadas. Essa anomalia é vista em forma de manchas brancas como mostra a figura 7.

Figura 7 – Eflorescência (Igreja Matriz da Boa Vista)

A provável causa dessa manifestação patológica nas fachadas dessas igrejas é a junção de sais solúveis que podem ter vindo dos materiais de paredes porosas e a presença maciça de umidade.

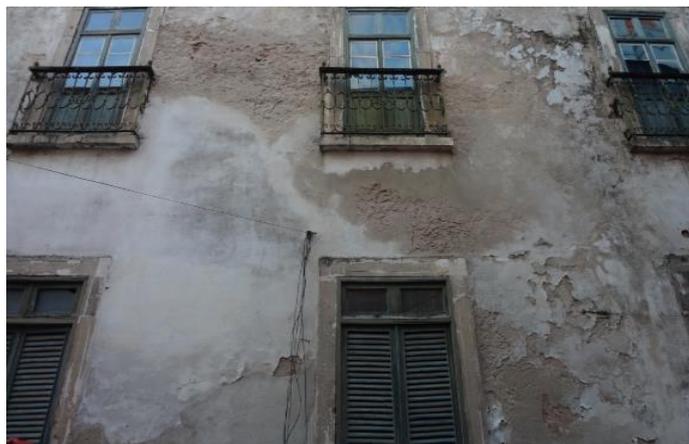
O descascamento da pintura fez-se presente em 90% das igrejas, atrelado ao descascamento vinha o destacamento do reboco das paredes, como pode ser visto na figura 8. Notou-se também o destacamento de partes dos detalhes construtivos como mostra a figura 9.

Figura 8 – Descascamento da pintura e destacamento do reboco (Igreja de Nossa Senhora do Livramento)

Essas manifestações patológicas podem ter sido causadas pelo excesso de umidade advindo de infiltrações que causam expansão das camadas de revestimento da parede. O destacamento de detalhes construtivos pode ter sido causado também pelo excesso de umidade junto com a contaminação atmosférica que causa degradação.

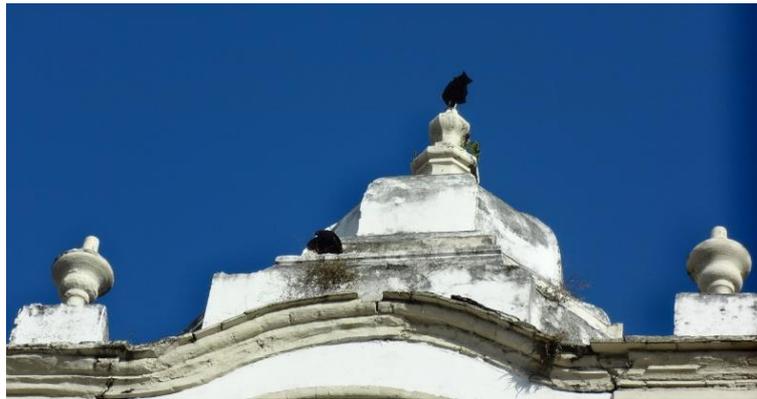
Figura 9 – Destacamento de detalhes construtivos (Igreja de Santa Cruz)
