ANÁLISE DAS PRINCIPAIS CAUSAS DE MANIFESTAÇÕES PATOLÓGICAS EM EDIFICAÇÕES RESIDENCIAIS EM JOÃO PESSOA-PB: Classificação e Prevenção

GOMES, Bruno Menezes da Cunha (1); NEVES, Yuri Tomaz (2); DINIZ, Maria Ingridy Lacerda (3); SENA, Thiago de Sá (4)

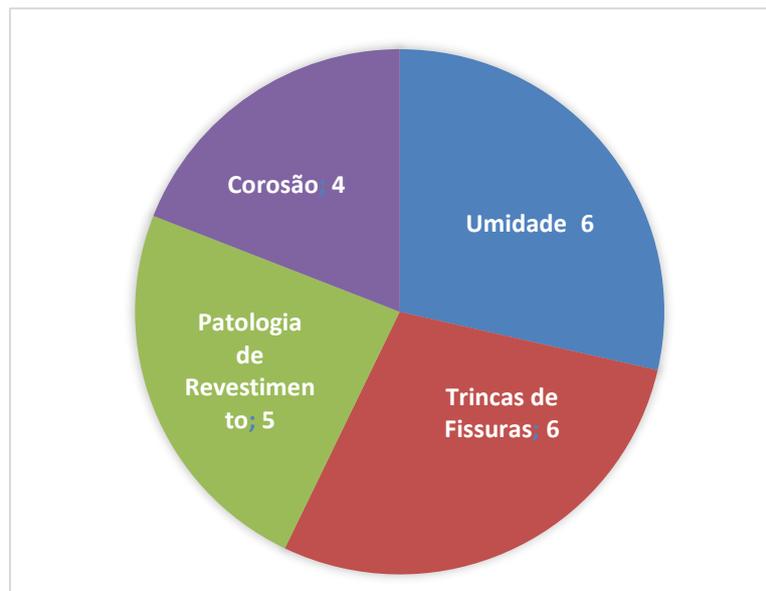
Figura 1- Patologias encontradas

Diante dos dados coletados, foram levantadas as patologias encontradas e por meio de planilhas eletrônicas foi plotado o seguinte gráfico para melhor visualização e compreensão dos dados.

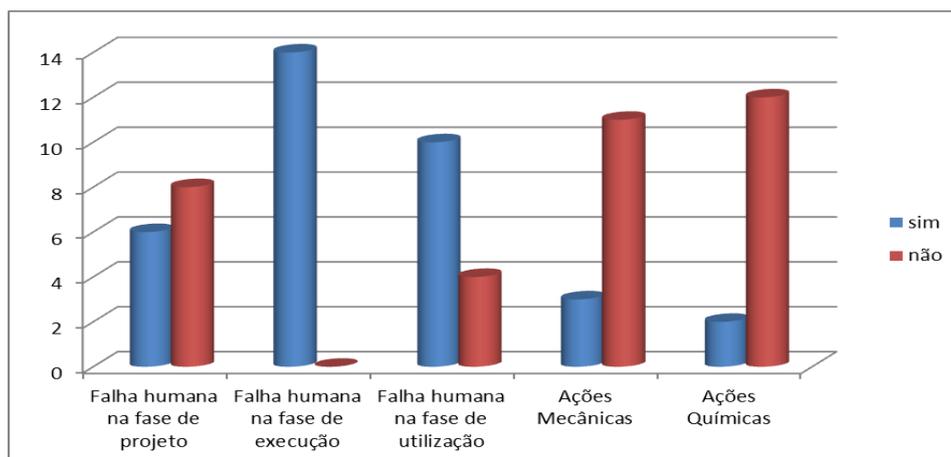
Figura 2 – Gênese das patologias

A figura a seguir, sintetiza os dados expostos acima de forma mais clara.
