Avaliação e Recuperação de Estrutura de Concreto Armado: Um Estudo de Caso

OLIVEIRA, Fábio (1); OLIVEIRA, Flávio (2); ARAÚJO, Wendell (3);

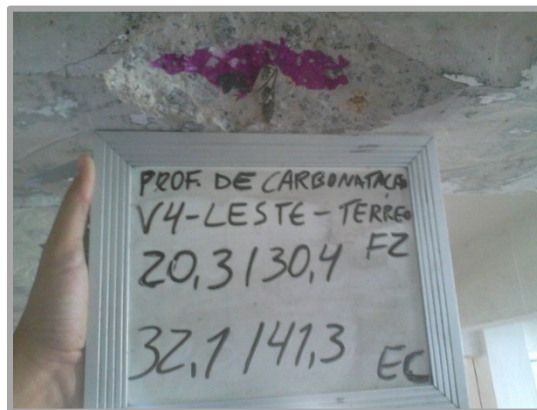
Figura 3 –Ensaio de espessura de carbonatação/cobrimento de concreto – Fonte Próprio Autor

O ensaio de medida de espessura de carbonatação foi realizado através da aspersão de solução de Álcool Etílico (C_2H_5OH ou C_2H_6O) a 1 % de Fenolftaleína pura ($C_{20}H_{14}O_4$) conforme a ÖNORM EN 14630 - Products and systems for the protection and repair of concrete structures — Test methods — Determination of carbonation depth in hardened concrete by the phenolphthalein method. Essa solução ao entrar em contato com algum meio ou substância que possua pH superior a aproximadamente 9.5, adquire coloração vermelho-carmim enquanto que, em pH's inferiores, se mantém incolor.

O ensaio qualitativo da presença de cloretos indica, que o teor de cloretos livres na região em torno da armaduras não foi o suficiente para causar a despassivação do aço, sendo essa afirmação ratificada através do ensaio de carbonatação do concreto, que demonstrou que em toda região corroída, a frente de carbonatação possuía profundidade superior que a espessura de cobertura do concreto.

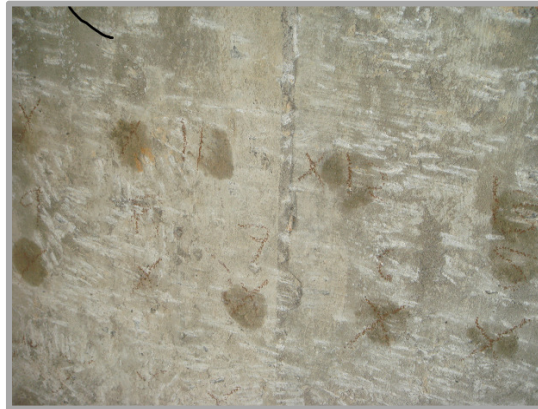
Figura 7 –Detalhe das medições do potencial de corrosão – Fonte Próprio Autor

A ASTM C 876, em seu item 10, indica que regiões com potencial mais eletronegativo que -350 mV , são regiões com elevada probabilidade de ocorrência de corrosão das armaduras e regiões com potencial entre -200 mV e -350 mV existe uma incerteza quanto ao estado do processo corrosivo. No entanto, o mapeamento do potencial eletroquímico na estrutura, demonstrou que nas regiões corroídas esse potencial era mais eletronegativo que -230 mV . Esse valor foi então adotado como valor mínimo para catalogação das regiões anódicas das peças que não fizeram parte daquelas escolhidas para realização dos demais ensaios.

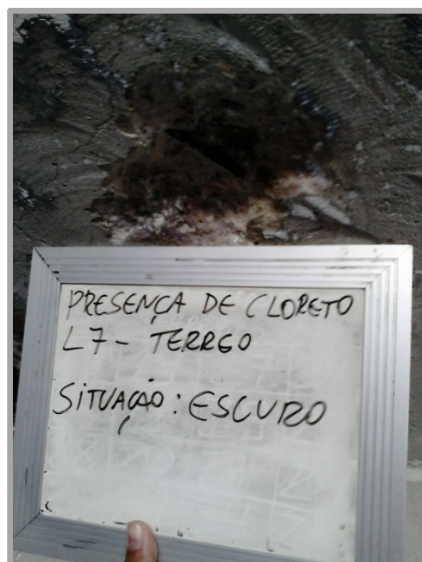
Figura 8 –Detalhe do resultado do ensaio de presença de cloretos – Fonte Próprio Autor

Para determinação da presença de cloretos na estrutura da edificação, as vigas e pilares foram fraturadas com martelo apropriado, e aspergido-se um solução de 0,1 N de Nitrato de prata (AgNO_3), conforme o método colorimétrico indicado por Meck et al (2001) baseado na da ASTM C1202, verificou-se a coloração adquirida, indicando coloração branca para presença de cloretos e coloração marrom para a não presença de cloretos acima de 0,4 % de concentração em relação a massa de cimento.

Do ponto de vista do ataque da estrutura pelos sais de cloretos, pouca presença desse sal foi percebida através do ensaio colorimétrico. Esse ensaio expedito de presença de cloretos, é muito influenciado pelo tipo de cimento, com maior ou menor teor de aluminados, o que influencia o teor de cloretos livres e combinados (Sal de Friedel); pela resistividade do concreto; pela umidade do concreto; e pelo Ph do concreto, dessa forma, deve-se levar em consideração outras fontes de informação para se analisar os dados provenientes desse resultado, como foi o caso de ensaio de carbonatação.
