CONSOLIDAÇÃO DAS COLUNAS DA TORRE EPÍSTOLA DA BASÍLICA DA PENHA - RECIFE

Nascimento, Cláudia Rafaela Saraiva M. S. (1); SOBRINHO, Carlos Welligton Pires (2); SOUZA, Josinaldo Leandro (3);

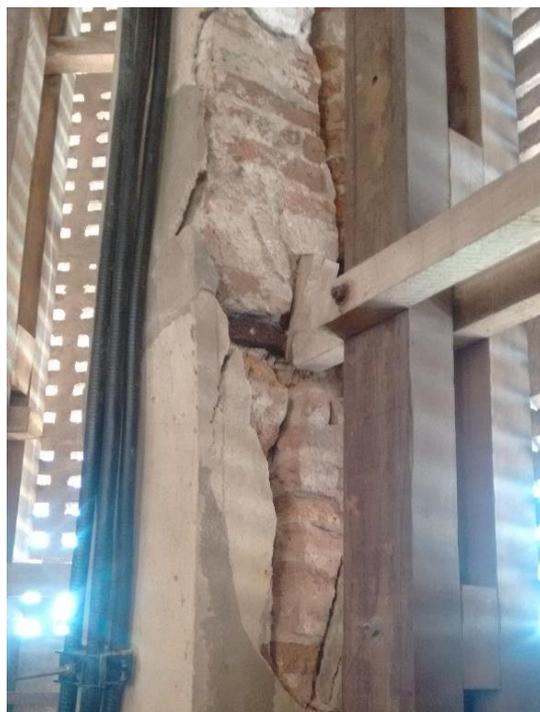
Figura 3 - Rachaduras em uma das Colunas da Torre Epístola

Para o tamponamento das fissuras e rachaduras encontradas nas colunas foi utilizado o Graute Tix, escolhido devido à algumas de suas propriedades se enquadrarem às necessidades da obra, são elas:

A figura 7 mostra a aplicação manual do Graute Tix em uma das colunas da Torre Epístola. A proporção utilizada foi de 3l de água por saco de Graute Tix (que possui 25Kg).

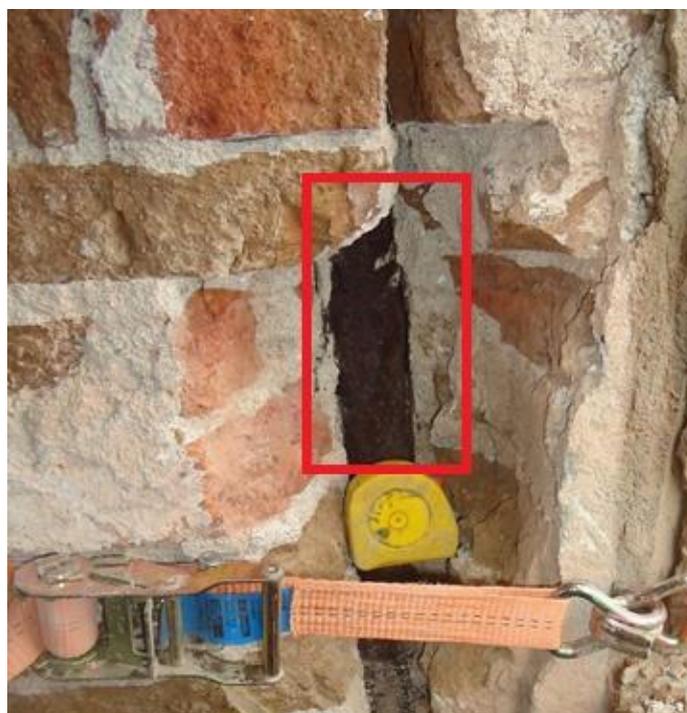
Figura 4 – Barra de Aço Dentro da Coluna da Torre Epístola

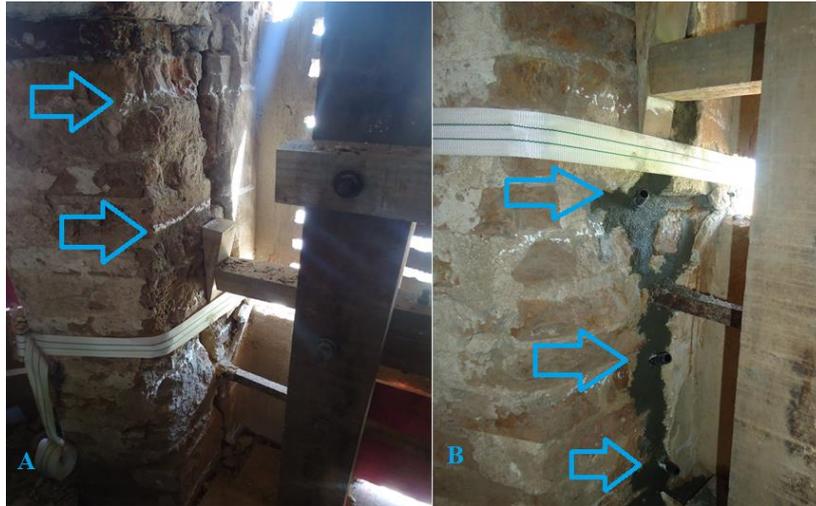
Figura 5 - A- Marcação para Purgadores; B- Indicação dos Purgadores

- Instalação de purgadores com 15cm de comprimento a cada 20cm na coluna para auxiliar a injeção da pasta de cimento (figura 5);

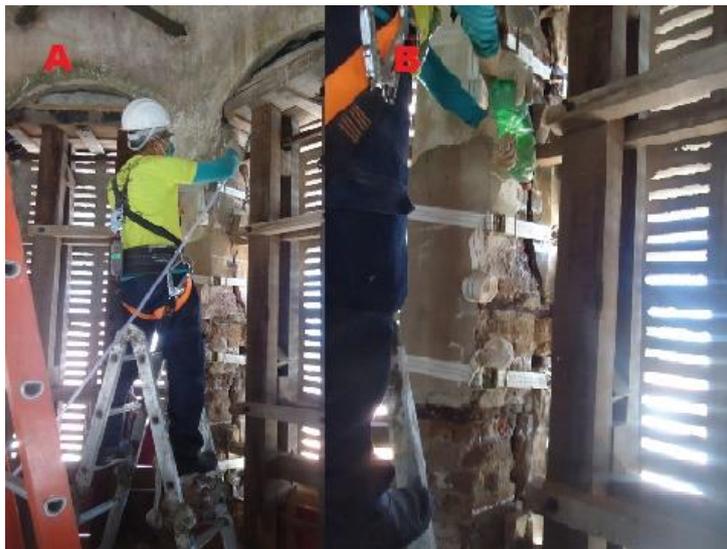
Figura 6 - A- Limpeza com Jato de Ar para a Remoção da Poeira; B - Umidificação para Aplicação do Graute.

- Limpeza com jato de ar para remoção de poeira (figura 5A);
- Umedecimento das colunas para que o Graute tix fosse bem aderido (figura 5B na página seguinte);

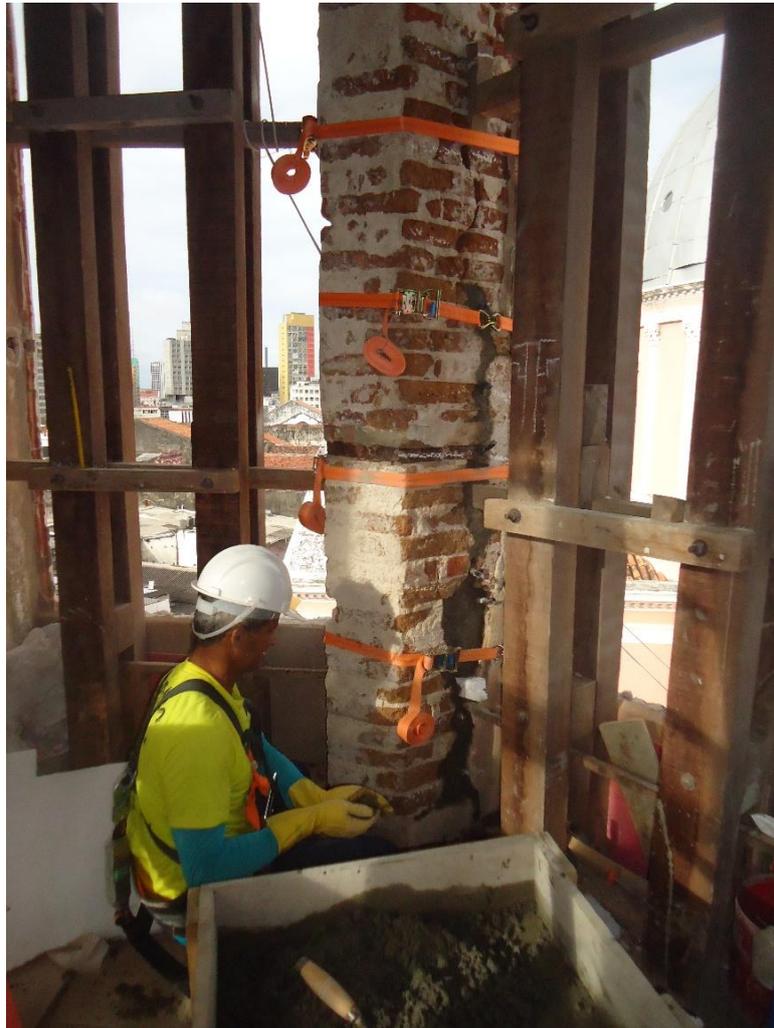
Figura 7- Aplicação Manual do Graute Tix

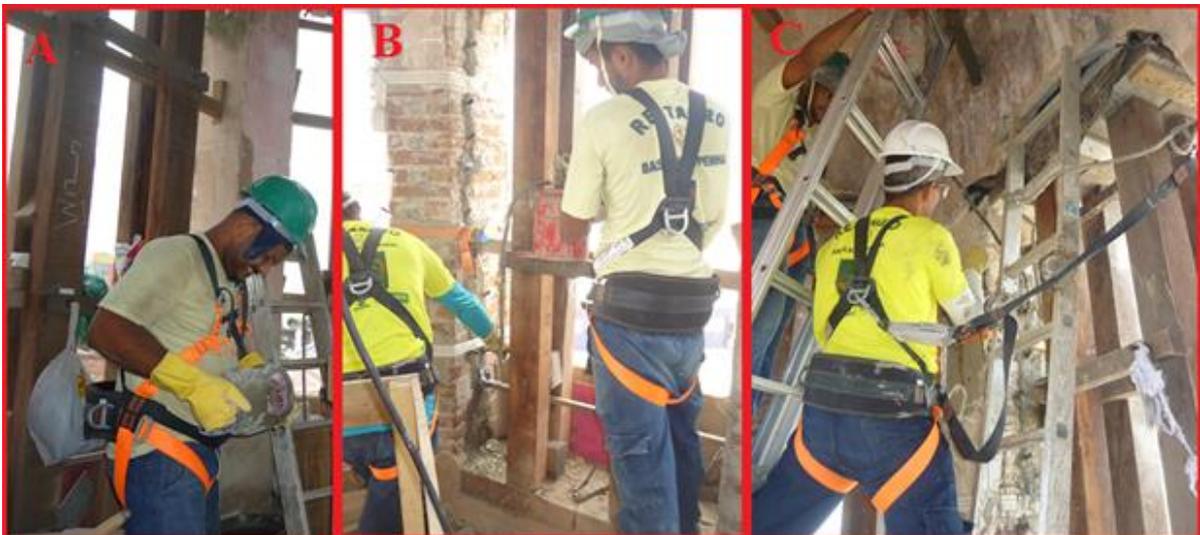
Figura 8- A- Mistura em um botijão de água para obter a pasta de cimento; B- Injeção da Pasta de Cimento no Ponto Mais Baixo do Purgador; C- Injeção da Pasta de Cimento no Ponto Mais Alto do Purgador.

Para o preenchimento das fissuras internas das colunas, optou-se pela injeção de pasta de cimento. A composição da mistura ótima de pasta de cimento que foi aplicada consistia em 1,5Kg de cimento (CP II 32 RS) + 0,7Kg de água + 50ml do plastificante de concreto. O plastificante foi adicionado para que houvesse fluidez na mistura mesmo com a baixa relação água/cimento.

A injeção da pasta era iniciada do purgador mais baixo da coluna, onde no instante que a pasta alcançava o mesmo nível que estava sendo injetado, o purgador era vedado com estopa e o processo reiniciava para o conector acima, esse processo era repetido até alcançar o último no topo da coluna. A figura 8B mostra a injeção da pasta de cimento no nível mais baixo da coluna e a 8C do nível mais alto.

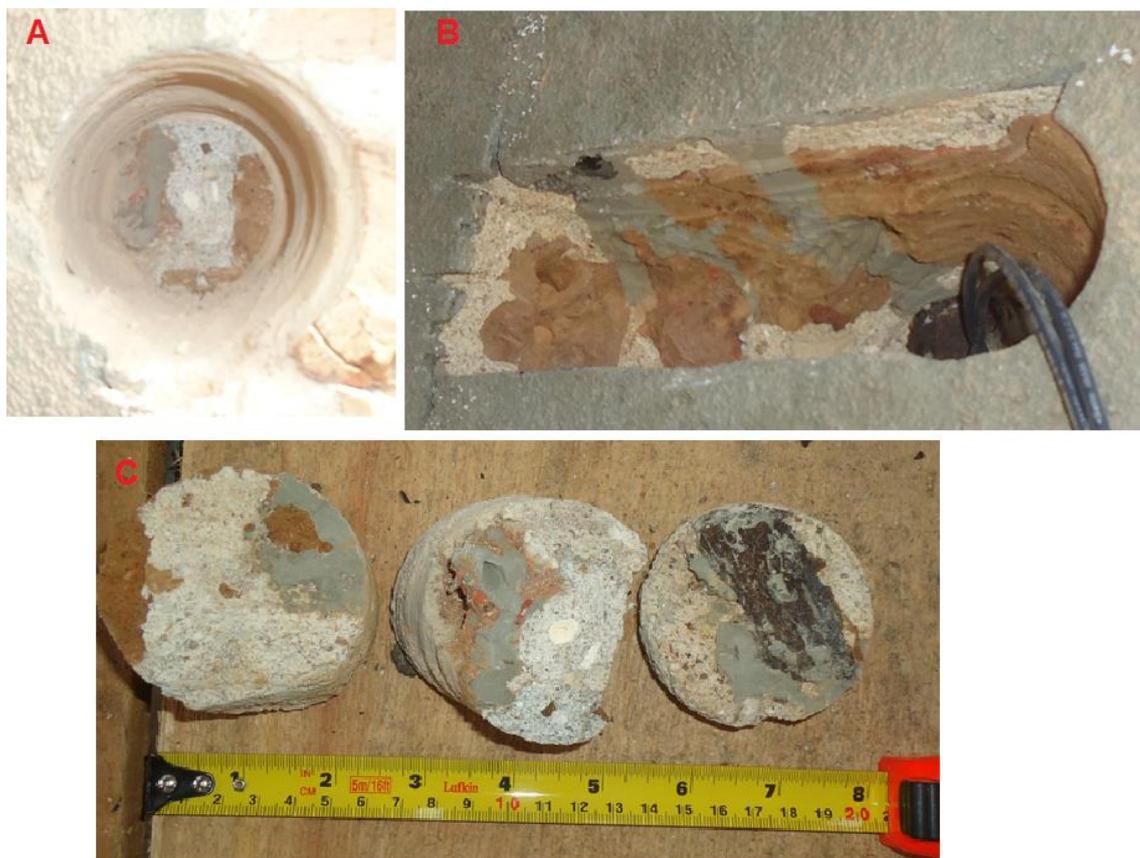
Ao fazer os cortes com a serra copo para instalação de equipamento de proteção catódica por ânodo de sacrifício (tema não tratado neste trabalho), constatou-se que a solidarização feita nas colunas com Graute e Pasta de Cimento teve o efeito esperado, pois as amostras retiradas estavam com todas as fissuras preenchidas como mostra a figura 9.

Figura 9- A – Abertura realizada com a Serra Copo mostrando que as rachaduras estavam preenchidas com cimento; B – Abertura feita na coluna mostrando que as rachaduras estavam preenchidas com cimento; C – Amostras Removidas das Colunas com Serra Copo.
