## ATAQUE FÍSICO E QUÍMICO EM FUNDAÇÕES SUPERFICIAIS: MECANISMOS E DANOS.

O ataque por sulfato é o termo comumente utilizado para descrever reações químicas entre os íons sulfato e os componentes do concreto endurecido, especialmente a pasta de cimento, como mostram diversas pesquisas realizadas em todo o mundo. Este trabalho abordará de forma sucinta, o ataque dos íons sulfato nas estruturas de concreto e seus mecanismos na formação de produtos como a etringita. Um breve comentário sobre a ação dos sulfatos em estações de tratamento de esgoto também será feito, assim como a utilização de cimentos Portland resistentes a sulfatos como uma medida de proteção contra seus efeitos. Serão mostrados alguns danos de ataques típicos produzidos por sulfatos, principalmente em fundações superficiais de concreto, de modo a exibir sua aparência e sugerir possíveis técnicas de reparo. Especialistas por sua vez explicam que a melhor defesa contra o ataque nocivo dos sulfatos é a efetividade do controle de qualidade. A baixa permeabilidade do concreto é a melhor proteção contra o ataque por sulfatos. Entre os fatores que contribuem para reduzir a permeabilidade do concreto estão a espessura adequ

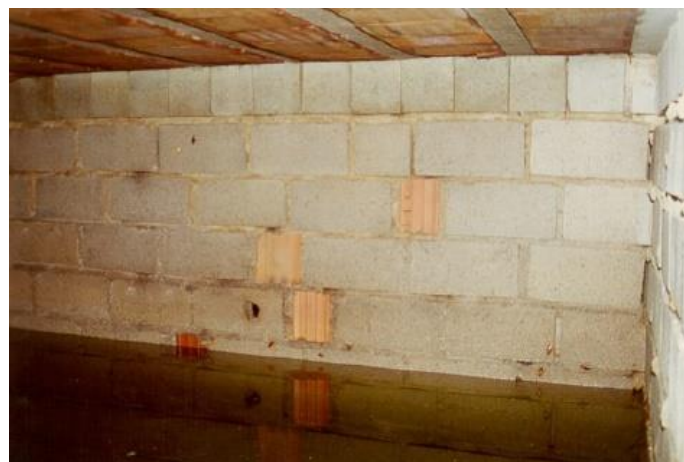
Abaixo da laje de piso do térreo, encontra-se a tubulação da rede de esgoto na qual passam dejetos, que, com a deterioração da tubulação, contamina a água do lençol freático na qual se encontra no interior do caixão perdido como mostra a figura 2.

Figura 2 – Caixão perdido em alvenaria de blocos de concreto.

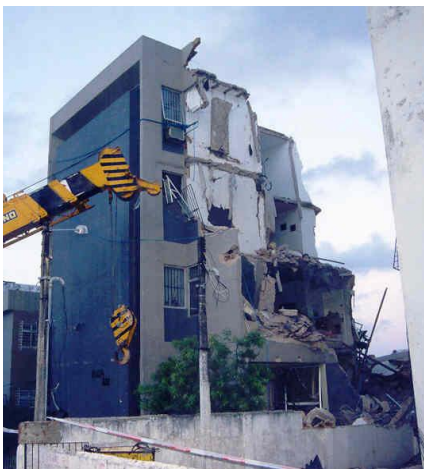
O laudo de avaliação conduzido por um órgão estadual (PE) competente, apontou como causa principal de ruína a perda de resistência dos blocos de concreto utilizados na fundação em decorrência da degradação produzida pela ação continuada de íons de sulfatos sobre os componentes do cimento (CODECIPE, 2000).

Conforme relata Fuad e Oliveira (2016), foram verificados que os blocos de concreto da estrutura estavam excessivamente fracos e apresentavam baixa resistência, quebrando-se mesmo com o transporte cuidadoso. Diante disto foram realizados ensaios de esboço e raio-x nos quais foi comprovado que o traço ali presente era de 1:20, quando deveria ser, no mínimo 1:10 e foi constatada a presença de etringita. As figuras 3 e 4 apresentam algumas vistas do edifício após o colapso.

Fig. 3 – Edifício residencial- frente e parte da lateral

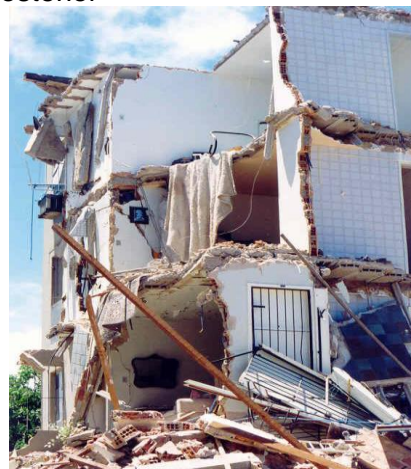
Fig. 4 – Edifício residencial- parte posterior

- Paredes exteriores foram construídas em alvenaria única, 14 cm de espessura, agindo como muros de contenção de um aterro elevado que acelerou a degradação dos blocos de concreto; (FUAD e OLIVEIRA, 2016).
- O contato constante do aterro com os blocos de concreto altamente porosos utilizados na fundação das paredes externas, onde uma das superfícies estava sujeita à umidade e a outra superfície livre para evaporação beneficia o processo químico que resulta na lixiviação (NEVILLE, 2004);
- Usando uma variedade de blocos de concreto e tijolos de cerâmica inadequadamente colocados no lugar. (FUAD e OLIVEIRA, 2016).
