Conferência Nacional de Patologia e Recuperação de Estruturas

INVESTIGAÇÃO DE MANIFESTAÇÕES PATOLÓGICAS EM PATRIMÔNIO HISTÓRICO: INSPEÇÃO, DIAGNÓSTICO E PROPOSTA DE REVITALIZAÇÃO DOS DANOS PRESENTES NA FAZENDA MAQUINÉ EM ARARUNA-PB

CONPAR2017 - Recife, 30 e 31 de agosto de 2017

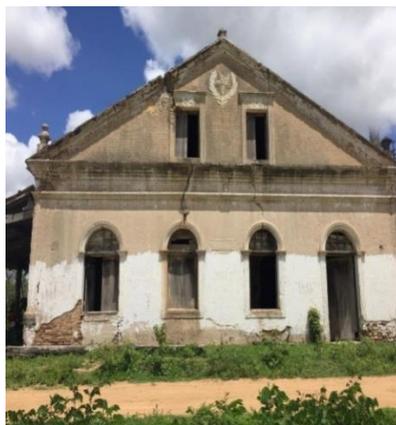
TIPO DE DANO: Físico e/ou químico (Fissura por sobrecarga em torno de aberturas, descolamento em placas e trinca vertical)

- Fissuras por concentração de tensões nos cantos vivos
- Placas de revestimento de argamassa descoladas da base (parede de tijolos)
- Trinca vertical desenvolvida por sobrecarga

- Submissão a carregamentos de compressão excessivos
- Chapisco com areia fina ou ausência do mesmo
- Submissão a carregamentos de compressão excessivos
- Degradação natural dos materiais

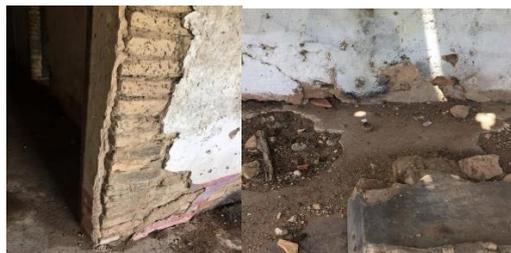
TIPO DE DANO: Desprendimento de elementos da argamassa

- Ausência de argamassa e exposição de tijolos maciços.
- Desprendimento de argamassa no encontro da parede com o piso.

- Infiltração de água e conseqüente enfraquecimento da camada de argamassa
 - Falta de camada aderente (chapisco)
-

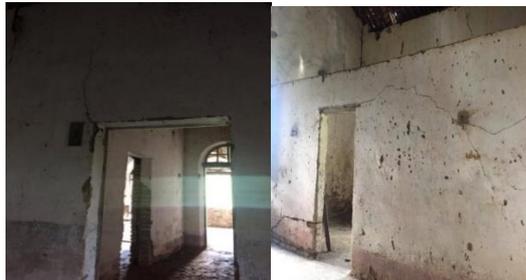
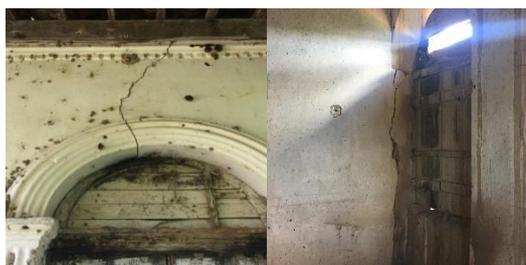
TIPO DE DANO: Físico (Fissuras por concentração de tensões nos cantos vivos)

- Fissuras por concentração de tensões nos cantos vivos
- Trinca na parte superior da alvenaria acima do arco da porta;
- Trinca vertical na lateral da janela.

- Submissão a carregamentos de compressão excessivos
- Ausência de vergas
- Degradação natural dos materiais
- Acumulo de cargas em aberturas devido as esquadrias.

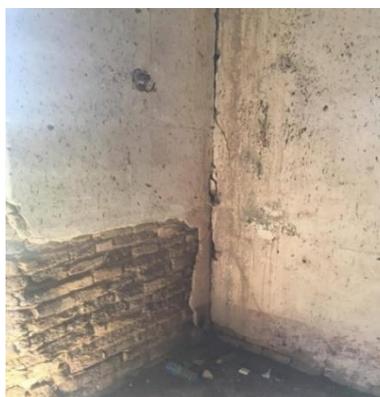
TIPO DE DANO: Físico e/ou químico (Trinca vertical e descolamento em placas)

- Trinca vertical localizada onde supostamente deveria haver uma amarração entre os dois fechamentos verticais
- Placas de revestimento de argamassa descoladas da base (parede de tijolos)

- Falta de amarração da parede com algum elemento estrutural como pilar ou parede perpendicular que nasce naquele ponto do outro lado da parede
 - Chapisco com areia fina
 - Degradação natural dos materiais
-

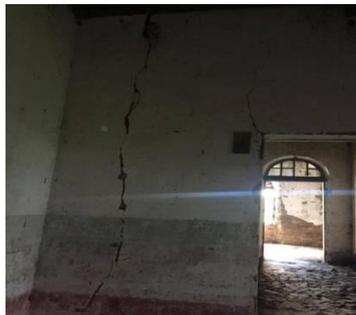
TIPO DE DANO: Física (Trinca vertical e fissura por sobrecarga em torno de aberturas)

- Trinca vertical desenvolvida por sobrecarga
- Fissuras por sobrecargas em torno de aberturas encontradas em paredes de alvenaria

- Submissão a carga concentrada devido a cobertura
- Degradação natural dos materiais

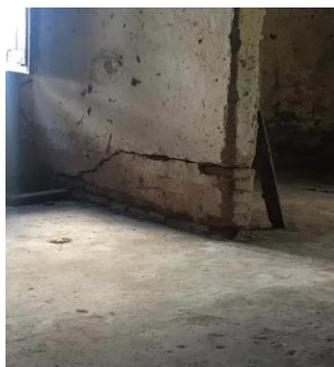
TIPO DE DANO: Recalque diferencial do solo

- Trincas em 45 graus com desprendimento de parte da alvenaria

- A própria acomodação
- Carga maior que a capacidade de suporte do solo
- Ausência de embasamento correto para absorção

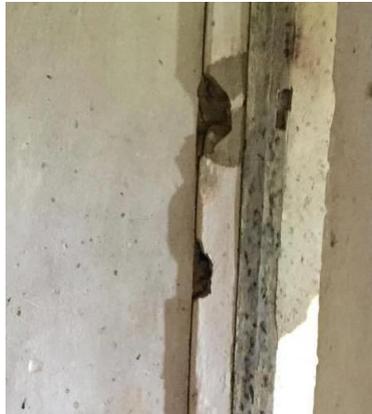
TIPO DE DANO: Destacamento em elementos da alvenaria

- Buracos na quina de argamassa

Um baixo controle de qualidade da argamassa

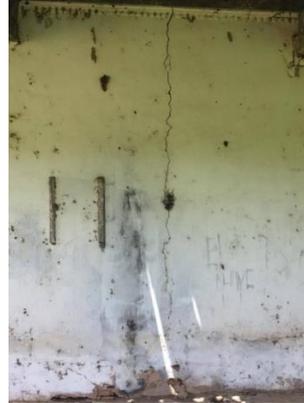
TIPO DE DANO: Movimentações térmicas

- Fissura no sentido vertical em uma parede homogênea

- Os diferentes coeficientes de dilatação dos materiais constituintes da alvenaria.

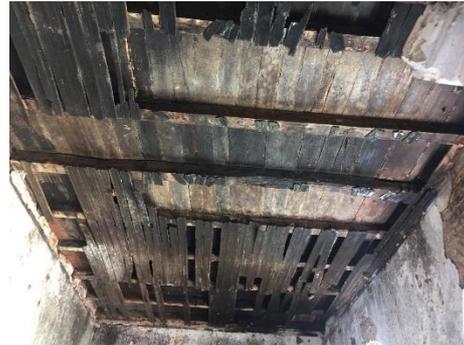
TIPO DE DANO: Ataque de agentes biológicos

- Madeira queimada devido ao contato com o fogo para combater a presença dos agentes patológicos.

- A falta de manutenção somada com infiltrações. O acúmulo de umidade acelerou a degradação

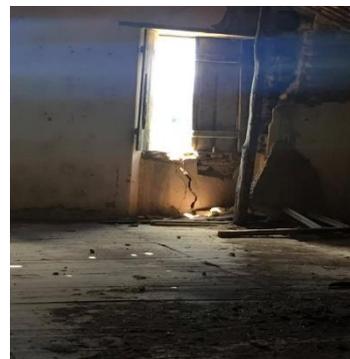
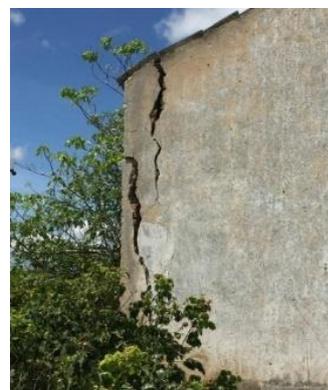
TIPO DE DANO: Físico (Rachadura)

- Aberturas maiores que as trincas e fissuras. Deixam passar água, luz e vento.

- Gradientes normais de temperatura e umidade
- Recalque da fundação
- Degradação natural dos materiais
