Conferência Nacional de Patologia e Recuperação de Estruturas

AVALIAÇÃO, QUALIFICAÇÃO E PROPOSTA DE REABILITAÇÃO DE FACHADAS EM CONSTRUÇÃO HISTÓRICA EM ARARUNA-PB

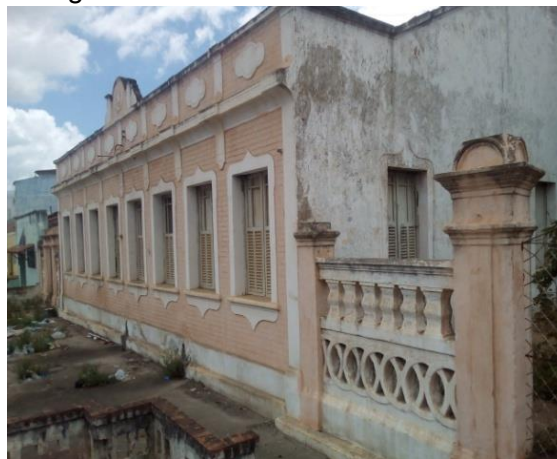
Figura 3- Fachada lateral do Casarão

A figura 4 é um registro aproximado da figura 3 e representam a parte lateral e frontal do casarão. É nítida a presença de manchas acinzentadas nos fechamentos verticais, tal característica indica a presença patológica do descascamento e as possíveis causas da presente lesão são:

- Pouca aderência e flexibilidade, oriunda do uso de tinta de baixa qualidade;
- Inadequada preparação da superfície a ser recebida a pintura;
- Exagerada diluição da tinta;
- Excessiva fragilização de tinta alquídica envelhecida.

A sugestão de reparo será focada na fachada da construção, que inclui restauração da pintura e substituição da argamassa em locais específicos, que tenham sofrido algum dano devido ação de intempéries ao longo dos anos, por uma argamassa específica para restauro.

O processo pode consistir na limpeza com água sob pressão, para retirada da porção de argamassa comprometida, nos locais identificados por manchas de umidade, resultantes da adsorção de água pelos sais higroscópicos e descascamento de tinta, causadas devido à má preparação do material utilizado, além das manchas por ação de agentes biológicos.

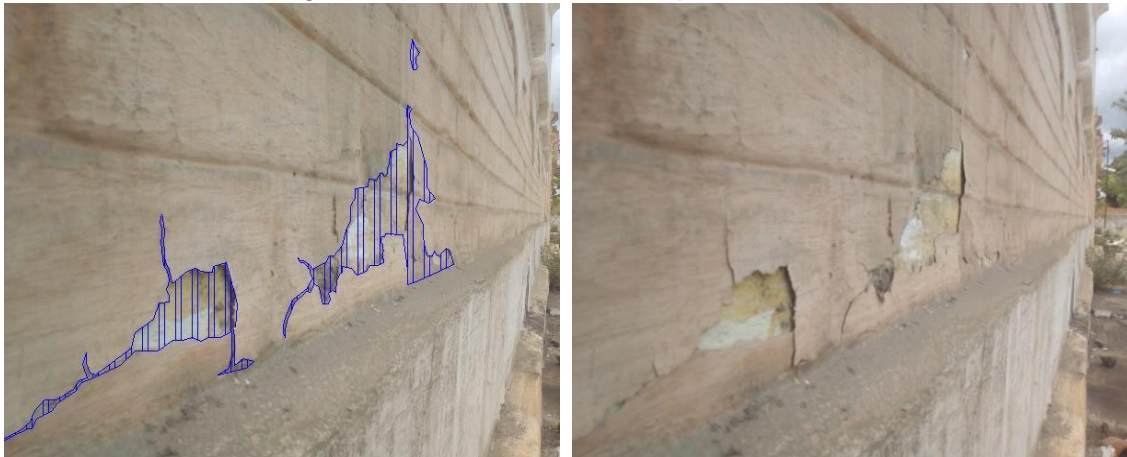
Figura 4 – Descascamento de pintura

Descascamento de pintura

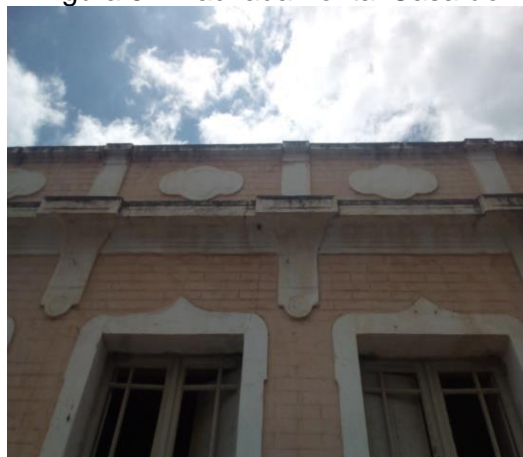
Figura 5 – Fachada frontal Casarão

As figuras 5 e 6 representam a parte frontal e lateral do casarão. A lesão patológica mais frequente no registro é o emboloramento, sendo característica de tal o escurecimento das paredes lesionadas. Segundo Souza (2008), o fenômeno conhecido por bolor nada mais é do que uma alteração que pode ser constatada macroscopicamente na superfície de diferentes materiais, sendo consequência do desenvolvimento de microrganismos pertencentes ao grupo dos fungos. As possíveis causas do desenvolvimento patológico vigente são:

- Inadequada elaboração do projeto quanto a presença de circulação de vento, iluminação e insolação adequadas ao ambiente;
- Falta de limpeza superficial com emprego de soluções anti-fungos.
- É notório também o descascamento da pintura no referente registro.

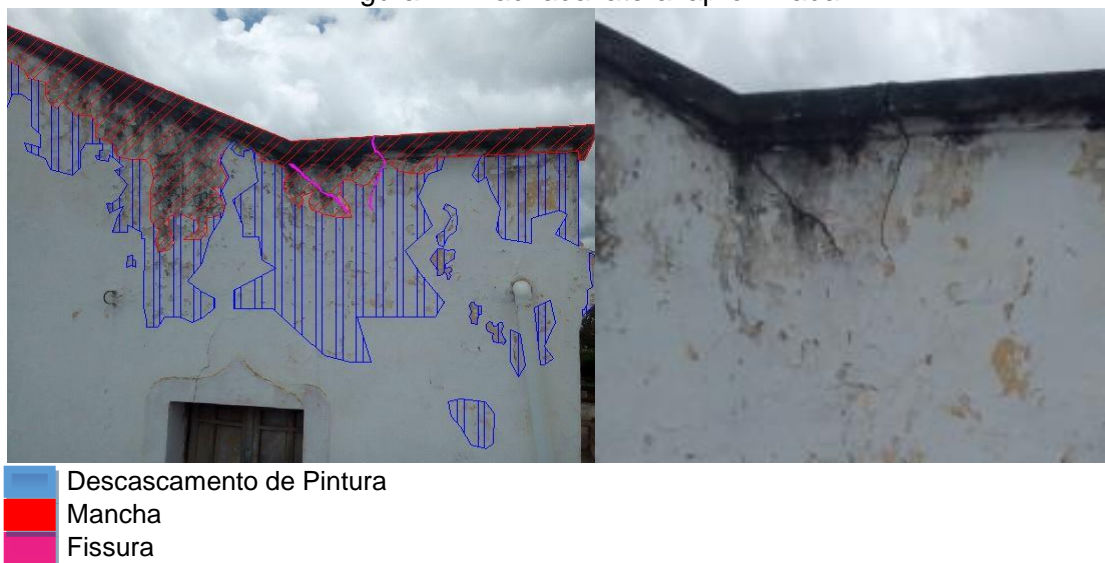
Figura 7 – Fachada lateral aproximada

A figura 7 demonstra a presença de fissuras verticais que partem da parte mais elevada da construção. A possível causa da patologia condiz com a movimentação natural da estrutura da edificação e da natural expansão do concreto. Além disso, há o aparecimento do descascamento e do fenômeno conhecido por bolor.

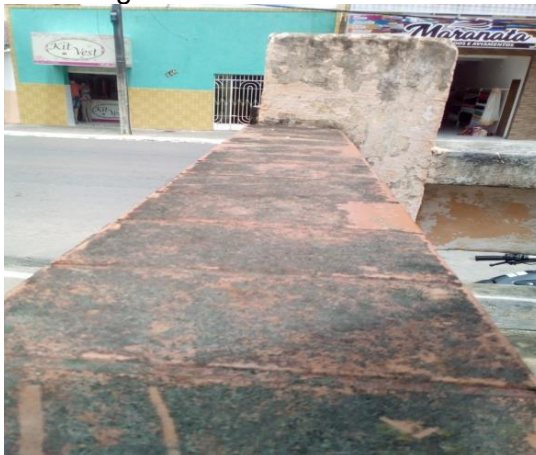
Figura 8 – Muro do Casarão

A figura 8 foi registrada no muro existente na fachada frontal do casarão, nesse há a presença de uma lesão escura que encobre toda a alvenaria. Classificando-se como patologia de origem biológica e as possíveis causas dessa lesão foram a falta de limpeza superficial aliada a umidade e a presença do dióxido de carbono.
