MANIFESTAÇÕES PATOLÓGICAS ENCONTRADAS EM RESERVATÓRIOS DE ÁGUA DE EDIFÍCIO RESIDENCIAL

SOUZA, Alexandre; MONTEIRO, Eliana; BATISTA, Tarciana

Universidade de Pernambuco, alexandrecamaralima@gmail.com; Universidade Católica de Pernambuco e Universidade de Pernambuco, eliana@poli.br; Universidade de Pernambuco, tarciana.simoni@outlook.com

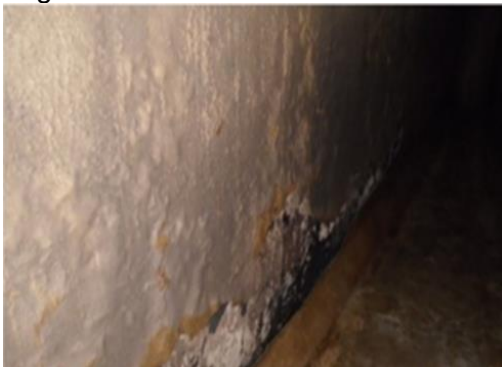
No reservatório inferior verificou-se uma elevada porosidade das paredes causando vários desprendimentos pontuais (Figura 1).

Figura 1 - Destacamento do concreto

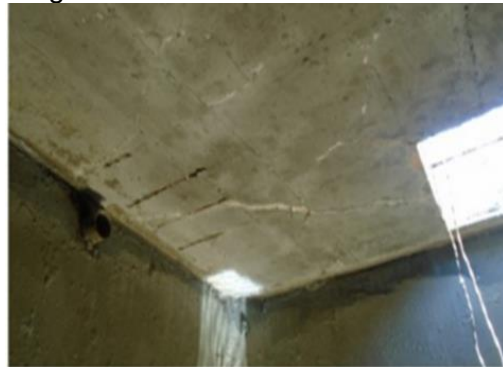
Na Figura 2, estão evidenciados alguns pontos de corrosão que se repetem no teto e paredes provavelmente frutos da falha executiva de cobertura das armaduras, contrariando a NBR 6118 (2014).

Figura 2 – Corrosão nas armaduras

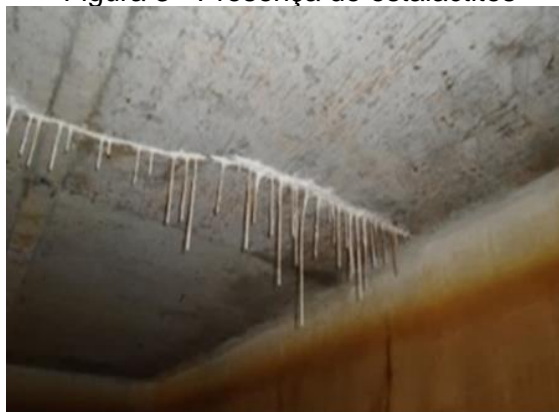
Observou-se também, a presença de manchas de infiltração e de eflorescência, além de estalactites demarcando fissuras no teto, comprovando a deficiência ou até falência do sistema impermeabilizante, como mostram as Figuras 3, 4 e 5.

Figura 3 - Presença de estalactites

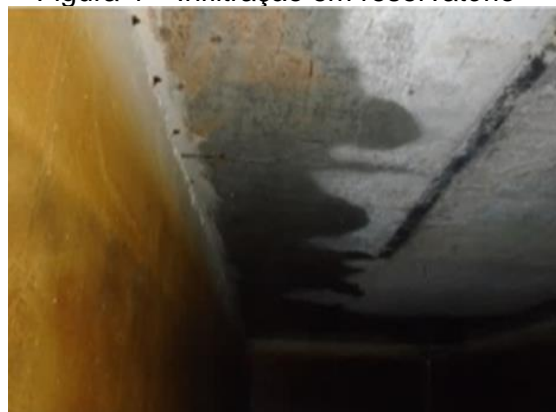
Figura 4 – Infiltração em reservatório

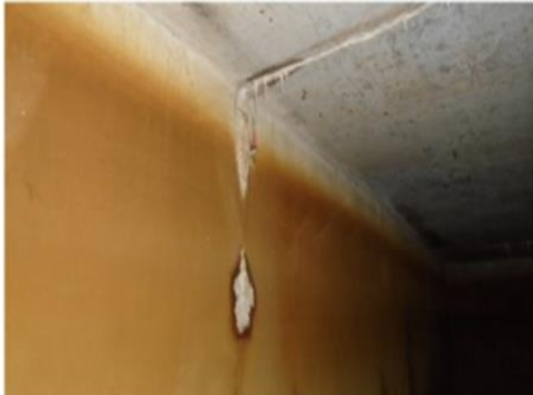
Figura 5 – Eflorescências em paredes

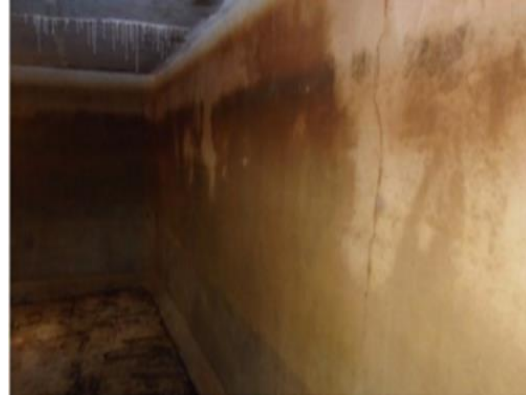
Na Figura 6, além dos problemas já citados, verifica-se também a presença de fissuras verticais numa das paredes do reservatório.

Figura 6 – Fissuras em paredes

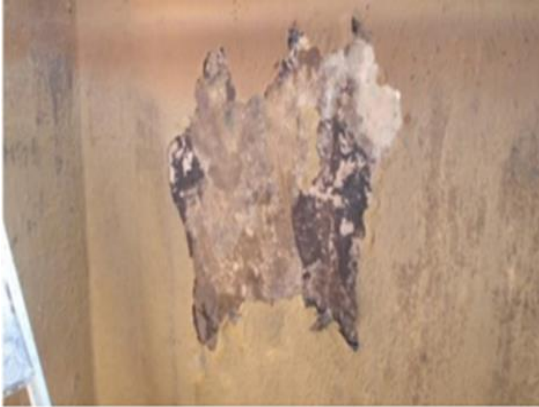
Na Figura 7, observou-se o destacamento do concreto das paredes, a deficiência de regularização do piso e a corrosão das armaduras no pé da parede (Figura 8).

Figura 7 – Destacamentos do concreto

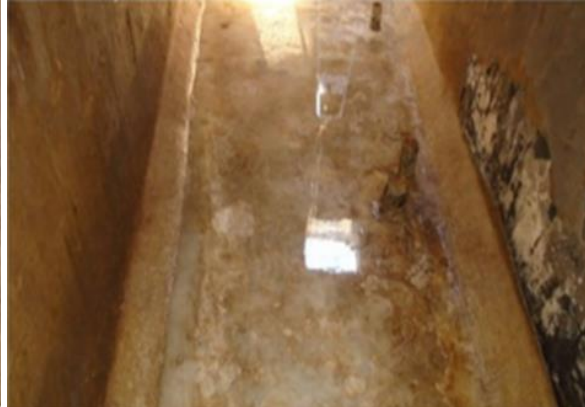
Figura 8 – Corrosão das armaduras

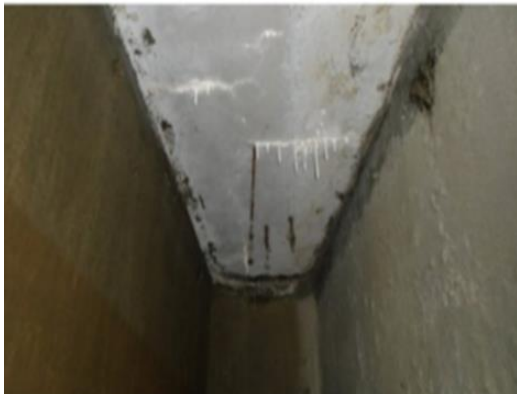
No teto interno, observou-se ausência de sinais do sistema impermeabilizante, pontos de estalactites nas fissuras, corrosões da armadura e falhas executivas de cobrimento das armaduras, novamente contrariando a NBR 6118 (2014), conforme evidenciam as Figura 9.

Figura 9 - Falhas de cobrimento

Conforme já citado no Item 4.1.1, normas atuais como a NBR 9575 (2010), indicam a importância da impermeabilização dos tetos dos reservatórios com o intuito de protegê-lo da água que evapora internamente no reservatório e se condensa no teto.

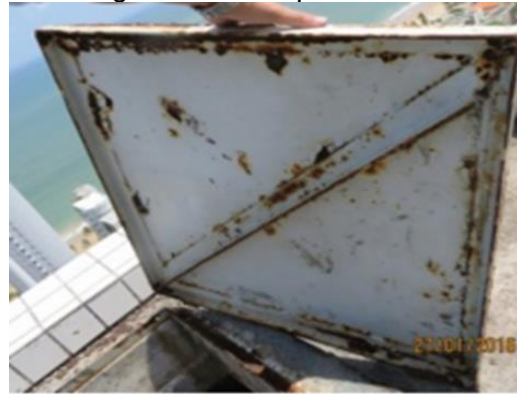
Na Figura 10, observa-se que a tampa de inspeção do reservatório estava bastante corroída e danificada, inclusive dando sinais de infiltração.

Figura 10 - Tampa corroída

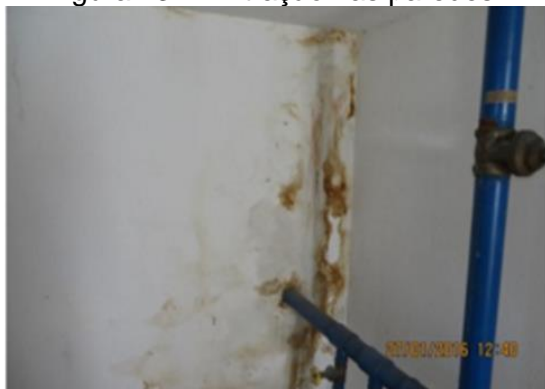
Além das manifestações patológicas identificadas dentro do reservatório superior, foi possível observar a presença de infiltrações e fissuras nas paredes e no teto da sala de máquinas que fica localizada imediatamente abaixo do reservatório. Nesta sala de máquinas estão alocadas todos os equipamentos e motores dos elevadores e a presença de água neste local pode ocasionar danos irreversíveis aos equipamentos (Figuras 13 e 14).

Figura 13 - Infiltração nas paredes

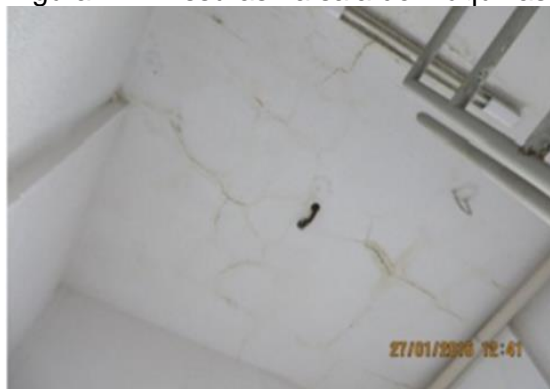
Figura 14 - Fissuras na sala de máquinas
