ESTUDO DAS MANIFESTAÇÕES PATOLÓGICAS NAS FACHADAS DO EDIFÍCIO DO PORTO DIGITAL EM RECIFE –PE

OLIVEIRA JÚNIOR, Antonio Rinaldo de (1); SÁ, Ayrton Wagner dos Santos Gomes de (2); PRAZERES, Diogo Salgado dos (3); MORAIS FILHO, Alberes Dias de (4)

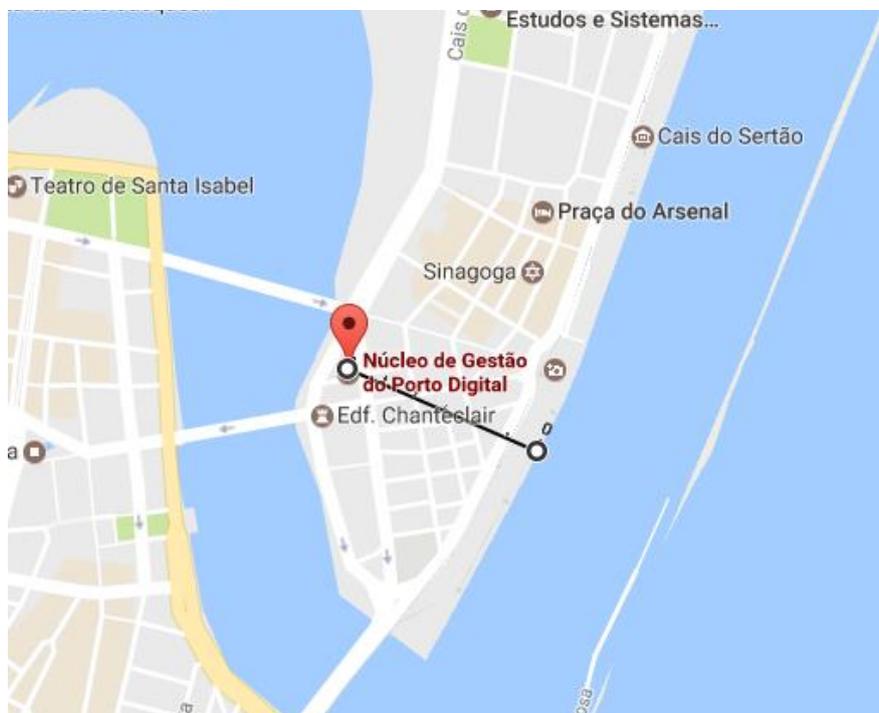
Figura 3 – Distância prédio para o mar visualizada por satélite

O prédio apresenta uma distância para o mar de 310m, como pode ser visto na “Figura 3”. De acordo com a NBR 6118, ele está numa zona de agressividade nível III, forte, com um grande risco de deterioração da estrutura.

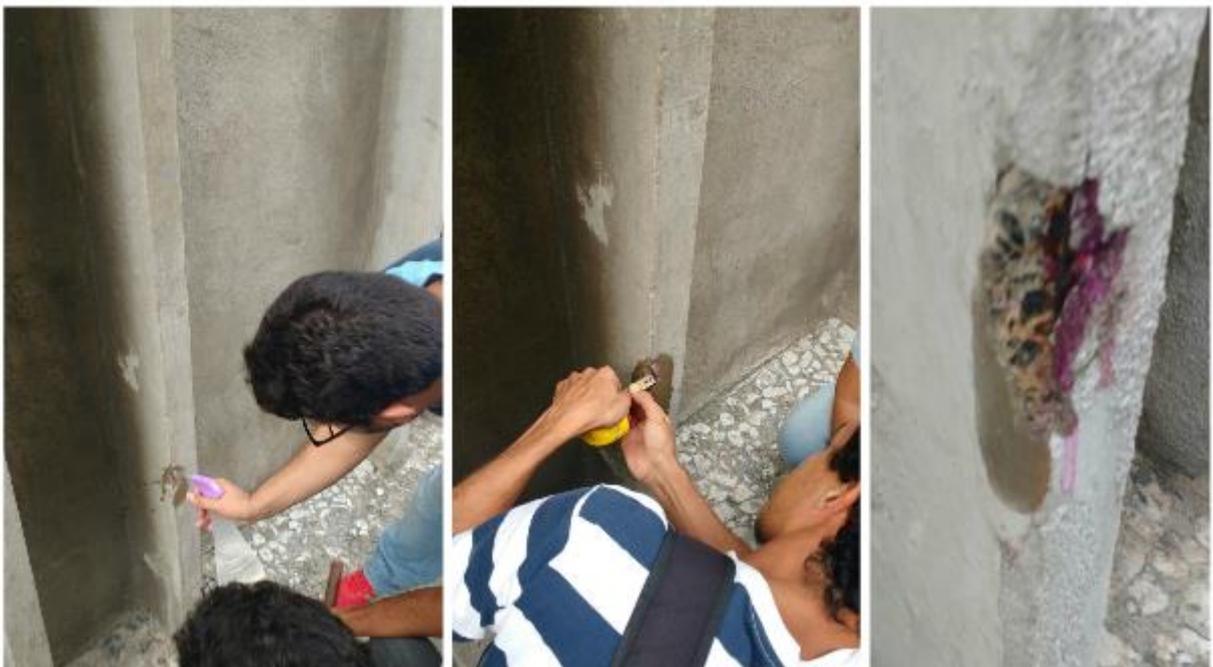
Figura 7 – Sequência de medição da profundidade de carbonatação

Os resultados mostram um grande avanço da frente de carbonatação nas peças, desprotegendo a armadura de agentes deletérios, provocando sua corrosão e demais manifestações patológicas.

O revestimento também foi analisado durante a realização do ensaio. Ele apresentou uma grande variação, chegando à zero em algumas regiões. Isto se deve a forma construtiva das brises que não utilizam espaçadores.

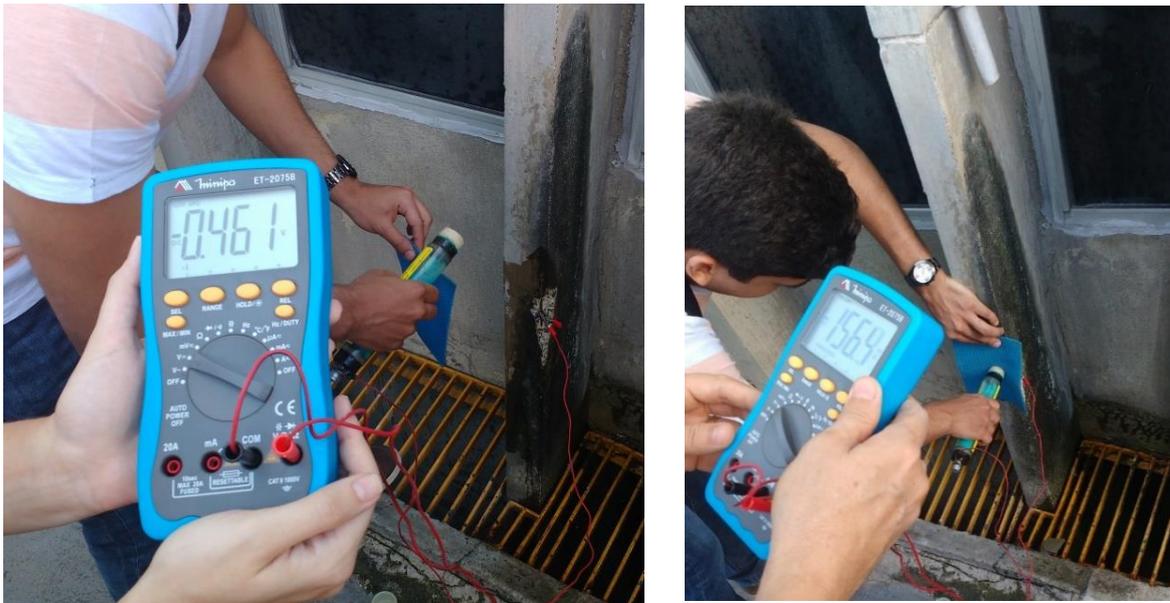
Figura 8 – Medida do potencial de corrosão

Os resultados apontam com 90% de chance a existência do processo de corrosão nas peças da fachada. Este fato pode ser confirmado visualmente na forma de manchas de corrosão, deslocamentos de revestimento, armaduras expostas e seccionamento da armadura.

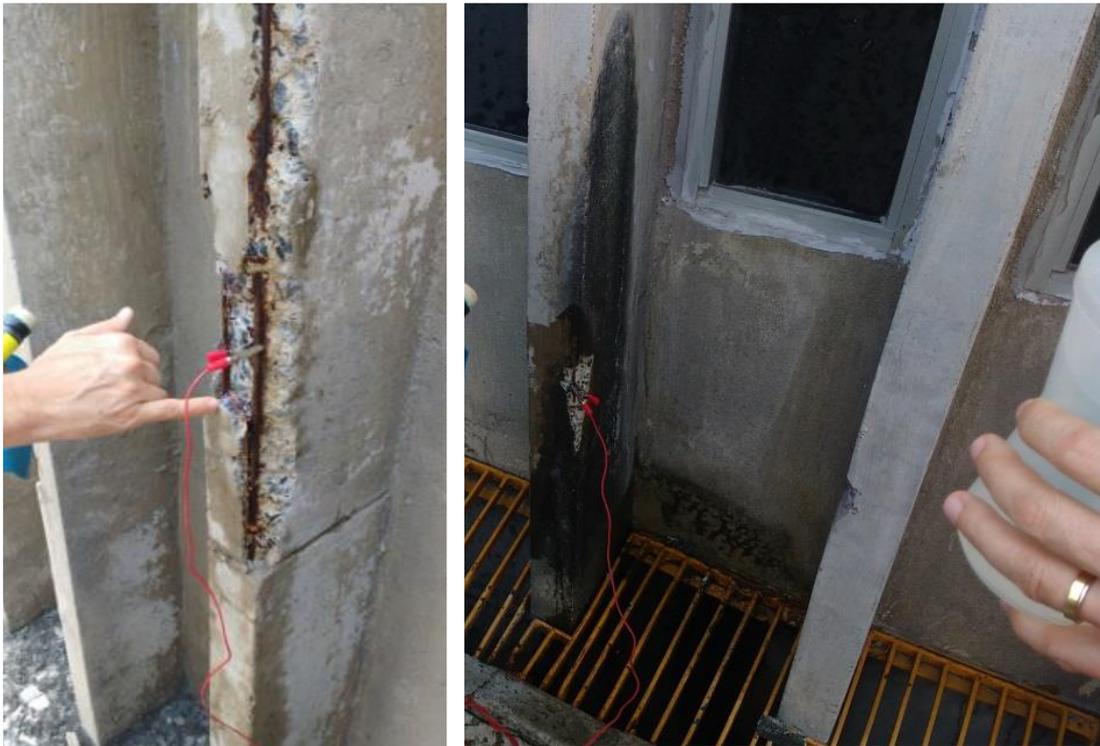
Figura 9 – Armaduras expostas, umidade, bolores e fungos

Na inspeção visual foi constatado um elevado desgaste da fachada devido à ação das intempéries ao longo dos anos aliada a falta de manutenção. As brises de todas as fachadas analisadas apresentavam fissuras, manchas de produtos da corrosão, deslocamento da camada de cobrimento e armaduras expostas – Figura 9 .

Alguns reparos foram identificados, mas devido a terem sido feitos de maneira inadequada, estavam soltos, permitindo a continuação do processo de corrosão. Em alguns pontos foram encontradas umidade, bolores e fungos – Figura 9 - devido à água do dreno do ar condicionado estar escorrendo sobre a fachada. Além disso, foram visualizadas áreas com descolamento do revestimento de pastilhas.

O edifício necessita de intervenções e reparos nas fachadas para prolongar sua vida útil e promover um melhor aspecto visual aos seus usuários. As intervenções devem ser realizadas de acordo com os procedimentos preconizados pelas normas. Pois foram encontrados reparos na estrutura feitos de forma incorreta que em vez de retardar, aceleram os mecanismos de deterioração, pois provocam diferenças de potencial acelerando as reações de corrosão.
