## MANIFESTAÇÕES PATOLÓGICAS DURANTE A REVITALIZAÇÃO DE UMA FACHADA DE 60 ANOS

SOUTO, Bárbara Paniquar (1); BEZERRA, Raíza Silva (2); SANTANA, Patrícia Lima de (3); MONTEIRO, Eliana Barreto (4)

Universidade Católica de Pernambuco- UNICAP, [barbarapsouto@gmail.com](mailto:barbarapsouto@gmail.com); Universidade Católica de Pernambuco- UNICAP, [rbrazabezerra@gmail.com](mailto:rbrazabezerra@gmail.com); Universidade Católica de Pernambuco- UNICAP, [patriciapaty@hotmail.com](mailto:patriciapaty@hotmail.com); Universidade de Pernambuco, [eliana@poli.br](mailto:eliana@poli.br)

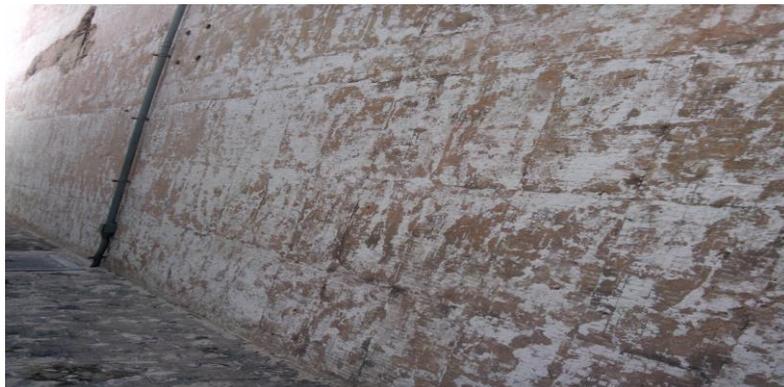
Figura 2- Demolição do revestimento antigo

Na demolição do revestimento cerâmico antigo (Figura 2), em algumas áreas foi observado que o material se soltou de maneira muito fácil da base, tornando pronta para receber um novo revestimento. Em outras áreas o material cerâmico apresentou resistência, então foi preciso executar uma regularização para corrigir a uniformidade do mesmo.

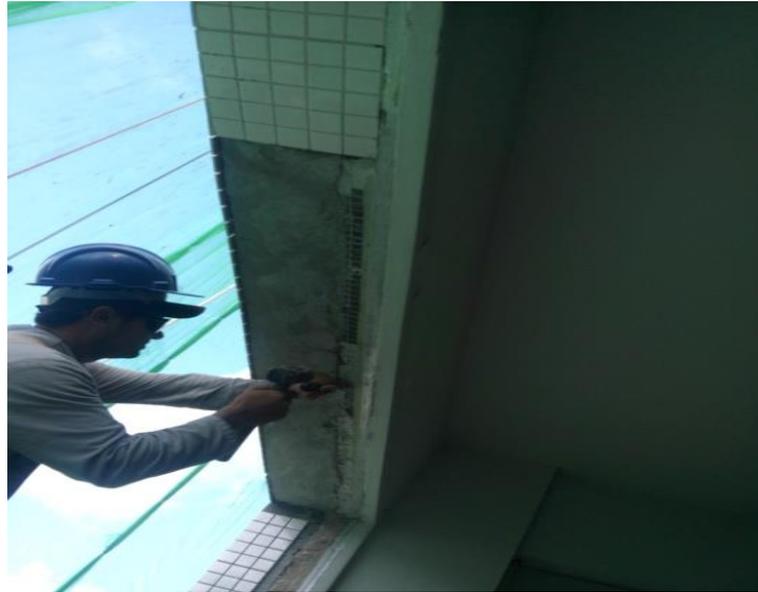
Figura 3- Demolição do emboço antigo

A demolição do emboço (Figura 3) ocorreu no mesmo momento que o revestimento cerâmico. Essas áreas de demolição do emboço apresentavam fissuras que ocasionaram infiltrações que conseqüentemente causaram a deterioração da base e falta de aderência entre a base e a cerâmica.
