# Estudo da Interação Solo-Estrutura em um edifício com Patologias de Fundações na Região Metropolitana do Recife

**Resumo** *O artigo apresenta um caso real de monitoramento dos recalques, onde a medição dos recalques permitiu identificar o mau desempenho das fundações de um edifício com 26 lajes construído na Região Metropolitana do Recife – RMR. A partir dos resultados do monitoramento do prédio, foi concebido e executado um reforço para as suas fundações. O reforço foi feito com o prédio ocupado e a estabilização dos recalques foi conseguida..*

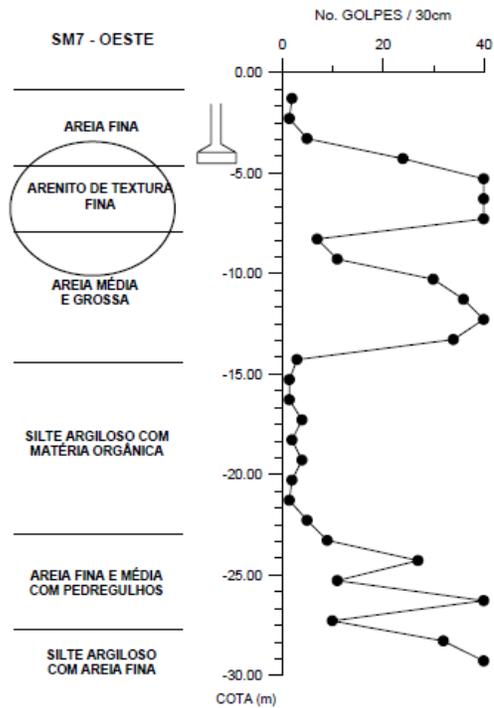
Durante a fase de projeto do edifício, foram feitas várias sondagens de reconhecimento mistas (SPT e rotativa). As Figuras 1 e 2 mostram duas sondagens típicas do terreno, onde pode ser observada a presença de uma espessa camada de argila siltosa com matéria orgânica (ou silte argiloso), cinza escuro, muito mole a mole, entre as cotas -14,50 a -24,00.

Fig. 1. Sondagem de reconhecimento – Lado Oeste.

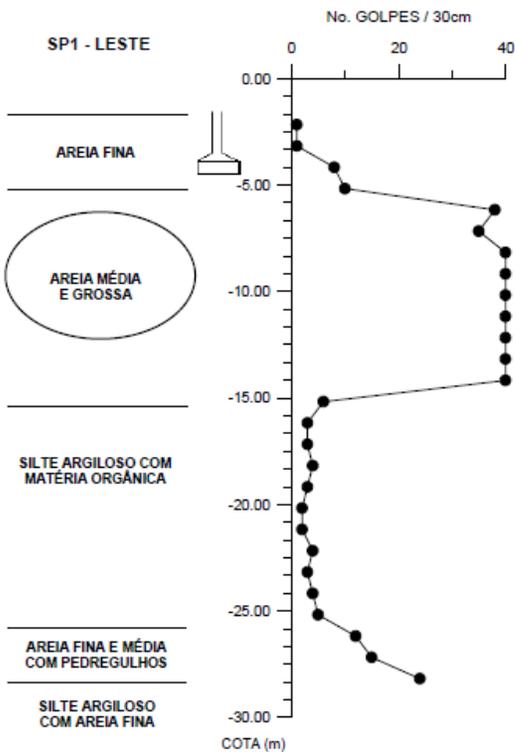
O nível d'água freático aparece entre as cotas -3,50 e -4,50. Alguns fatos relevantes observados nas sondagens devem ser ressaltados: (i) a espessura do arenito diminui na direção da praia (leste) e na direção sul; (ii) na parte sudeste da área da lâmina, praticamente o arenito desaparece; (iii) apenas a Sondagem SP01 apresenta uma baixa resistência a penetração (NSPT) na cota de fundação (-4,40), o que pode indicar a presença de um bolsão de areia fofa na parte sudeste do terreno.

Fig. 2. Sondagem de reconhecimento – Lado Leste.

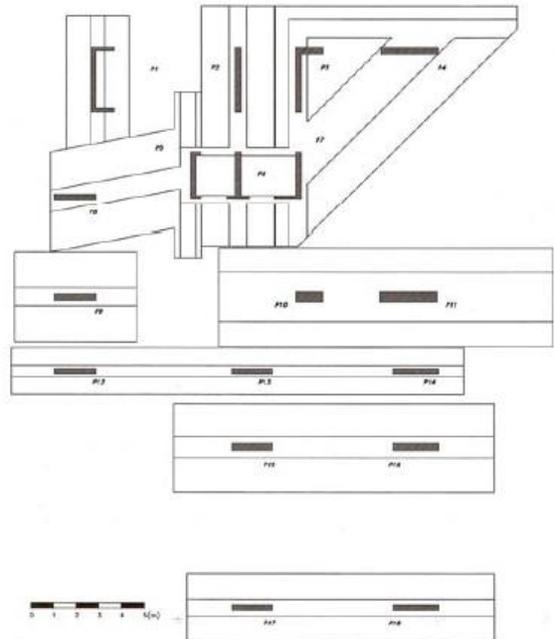
A Figura 3 apresenta a fôrma das sapatas da lâmina do prédio. Observa-se que as sapatas dos pilares P2 a P8 apresentam um formato pouco usual para sapatas. A taxa de trabalho das sapatas é da ordem de 450kPa para o carregamento sem a ação do vento.

Fig.3. Fôrma das sapatas da lâmina do prédio.

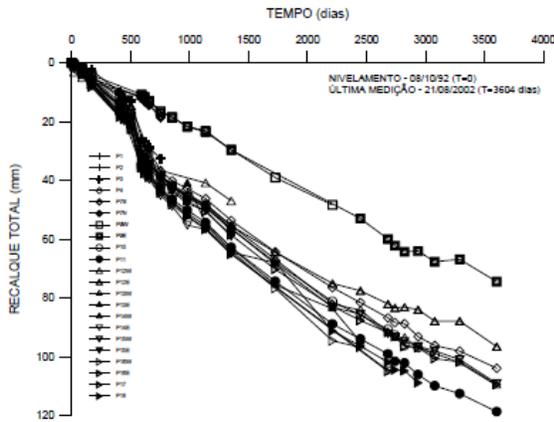
A Figura 4 mostra a curva de evolução dos recalques dos pilares da lâmina entre 1992 e 2002. Observa-se que os recalques absolutos variaram de 74,4 a 123,3mm na última medição (21/08/2002), e que as leituras não mostravam uma tendência de estabilização. Nesse período, a velocidade parcial de recalques se manteve praticamente constante ao longo daqueles 10 anos, com valor aproximado de 25µm/dia, que corresponde a 9,1mm/ano [2].

Fig. 4. Evolução dos recalques da lâmina do prédio entre 1992 e 2002.

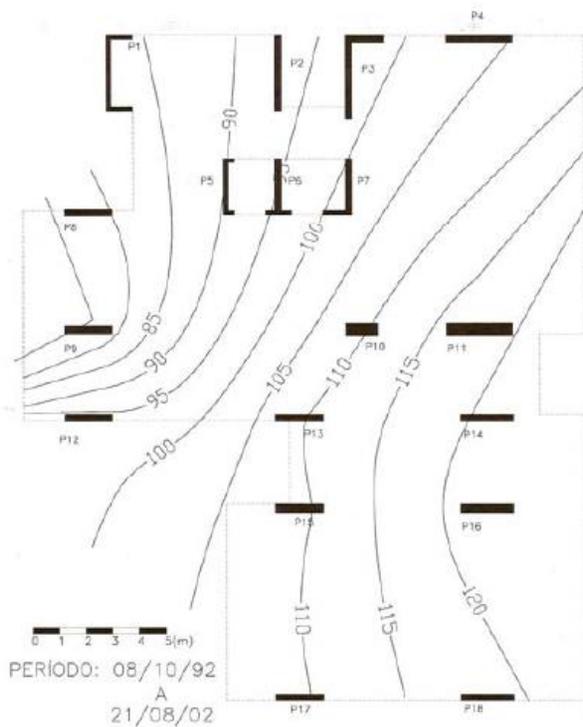
A Figura 5 mostra as curvas de isorecalques medidas na última medição. Observa-se que os maiores recalques ocorreram nos pilares localizados na área leste e sul do terreno (P11, P14, P16 e P18), e com isso houve um desaprumo do prédio.

Fig. 5. Curvas de isorecalques da lâmina do prédio na última medição – antes do reforço (21/08/2002).

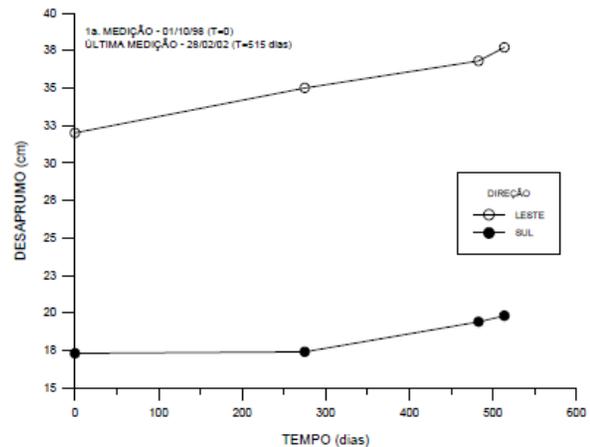
A Figura 6 mostra a evolução do desaprumo do prédio entre 1998 e 2000. Observa-se que houve um crescimento praticamente linear do desaprumo, cujo valor na direção leste (1/175) já era superior a 1/200, que normalmente é considerado como limite para estruturas desse tipo.

Fig. 6. Evolução do desaprumo do prédio entre 1998 e 2000 – antes do reforço.

É importante ressaltar que o excessivo desaprumo provoca uma translação do centro de gravidade do prédio para a sua frente, o que faz com que haja uma redistribuição de cargas na fundação do prédio. O acréscimo de carga nos pilares da frente do edifício pode ocasionar novos recalques diferenciais não previstos, aumentando ainda mais o desaprumo do prédio, e vice versa.

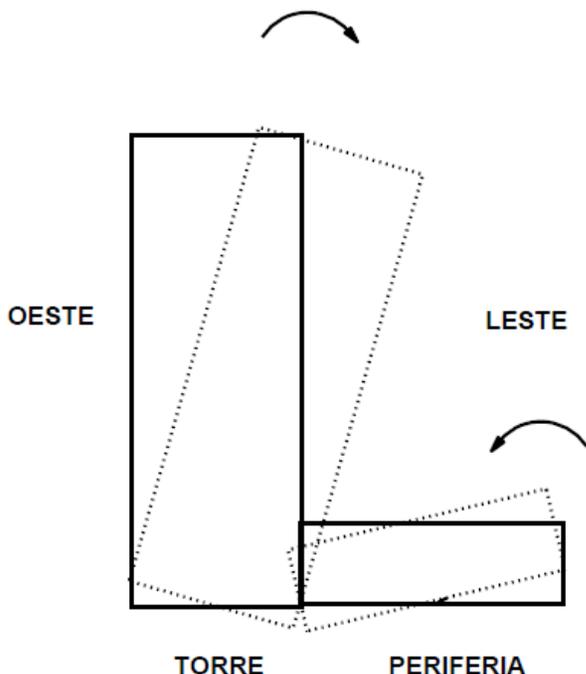
Diante do quadro de danos e dos resultados do monitoramento do prédio, concluiu-se que o diagnóstico era que a torre do prédio recalcou mais que a periferia, e que os pilares localizados na área leste e sul do terreno (P11, P14, P16 e P18), recalcam mais que os demais, fazendo com que houvesse um desaprumo da estrutura da torre nas direções leste e sul. Como as estruturas da torre e da periferia estavam ligadas sem qualquer tipo de junta, houve um desaprumo da periferia no sentido inverso ao da torre, ou seja, nos sentidos oeste e norte (Fig. 7). Este mecanismo de movimentação do prédio justificou o aparecimento de todos os danos observados.

Fig. 7. Mecanismo de desprumo da estrutura.

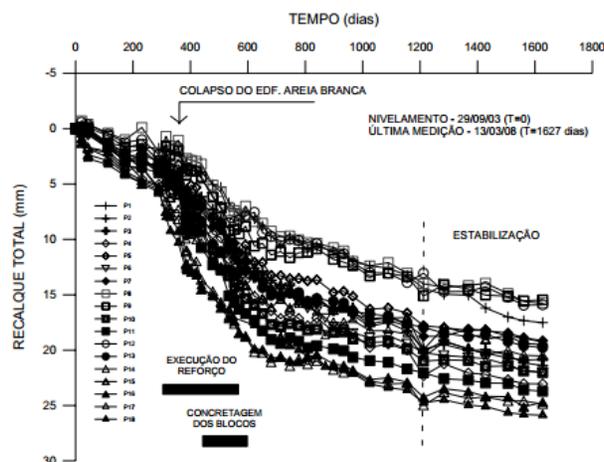
Fig. 9. Evolução dos recalques da lâmina do prédio entre 2003 e 2008.

- Na fase de execução das estacas, houve uma aceleração dos recalques, decorrente do desconfinamento do terreno, bem como das injeções. Isso também foi observado em outras obras que tiveram reforço das fundações
- A estabilização dos recalques só ocorreu após um período aproximado de 600 dias depois da concretagem dos blocos, com o início da incorporação das estacas. O recalque médio nesse período foi de 7mm, ou seja, muito próximo do recalque necessário à mobilização da carga de projeto das estacas (5mm).

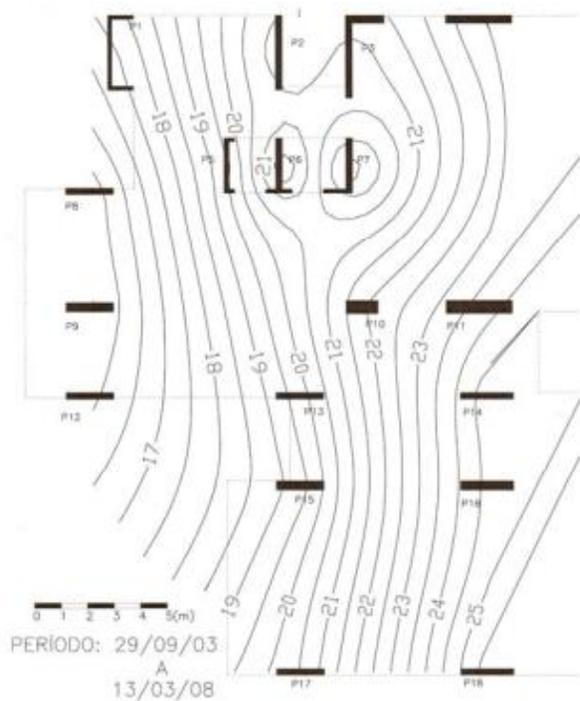
Também foi feito um acompanhamento das principais fissuras pelo engenheiro residente do condomínio do prédio. Após a estabilização dos recalques, observou-se que os danos existentes não mais evoluíram. Atualmente estão sendo recuperadas as fissuras e trincas nas vigas, lajes e paredes.

Fig. 13. Curvas de isorecalques da lâmina do prédio na última medição – após o reforço (13/03/2008).
