# Melhoria de Segurança Através da Aplicação de Metodologia de Gestão para Relatos de Quase Acidentes, Atos e Condições Inseguras na Manufatura de uma Indústria de Acumuladores de Energia

*Safety Improvement Through the Application of a Management Methodology for Near-Miss, Unsafe Act, and Unsafe Condition Reporting in the Manufacturing Sector of an Energy Storage Battery Industry*

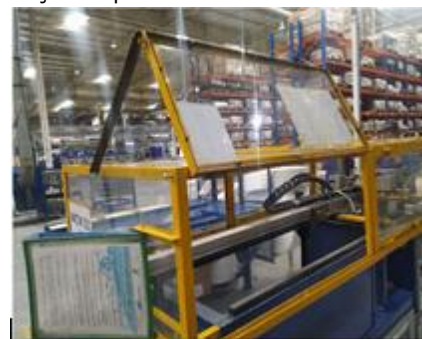
**Figura 6** – Máquina de corte de separador com travas de segurança nas portas.

Entre as ações corretivas decorrentes dos relatos dos colaboradores, destaca-se a adequação da máquina de corte de separador na UGB 01. A condição insegura identificou a ausência de travamento nas portas de acrílico, com risco de fechamento involuntário e exposição a partes móveis.

Como medida corretiva, foram instaladas travas de segurança nas portas, Figura 6, eliminando o risco identificado, aumentando a proteção do equipamento e garantindo maior segurança operacional.

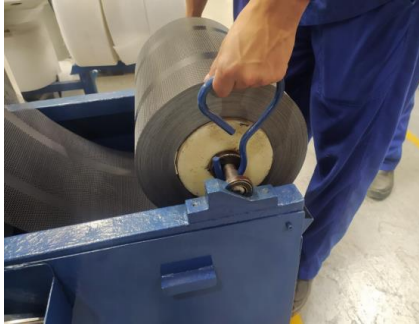
**Figura 7** – Suporte no rolo de Separador

Outra melhoria na UGB 01 foi na máquina de corte de separador, onde a condição insegura no setup do rolo de koroseal expunha o trabalhador ao

risco de prensamento dos dedos devido ao espaço reduzido entre o rolamento e o rolo.

Após análise, foi instalada uma estrutura de apoio para auxiliar no manuseio do componente, Figura 7, reduzindo o contato direto com a área de risco. A intervenção eliminou a condição insegura, reduziu o risco de lesões e melhorou a segurança e ergonomia da operação de setup.

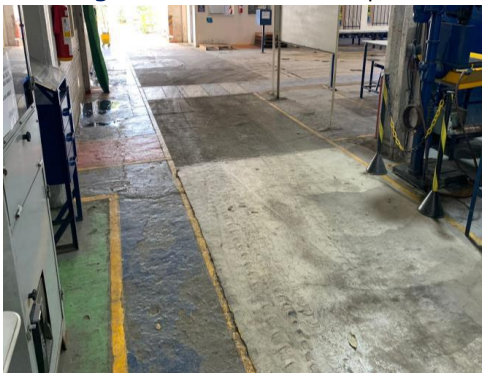
**Figura 8** – Piso do setor reparado

Entre os quase acidentes na UGB 01, destacou-se o tropeço de um operador em uma chapa de aço utilizada provisoriamente para cobrir uma abertura no piso próximo à máquina de furar polos. Embora sem lesão, a situação apresentava risco de quedas e acidentes mais graves.

Após a análise da ocorrência, foi constatado que a utilização da chapa metálica como solução temporária não eliminava adequadamente o risco de tropeço, comprometendo a segurança da circulação dos trabalhadores na área. Como medida corretiva, a chapa foi removida e o piso recebeu reparo definitivo, restabelecendo condições seguras para o deslocamento dos colaboradores e operação do equipamento, Figura 8.

A ação eliminou a condição de risco, reduzindo a probabilidade de quedas e reforçando a importância do registro e tratamento de quase acidentes como medida preventiva para evitar lesões e danos materiais.

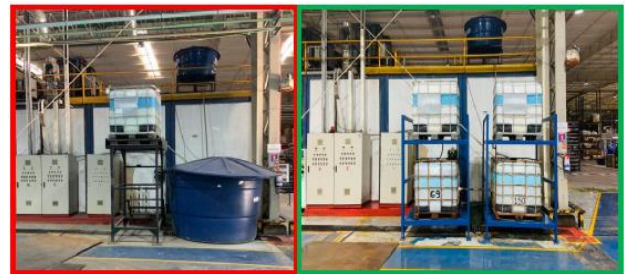
**Figura 9** – Antes e depois modificação das caixas de refrigeração das estufas

Outra ação corretiva na UGB 01, na área das estufas de baterias de motocicleta, identificou condição insegura na caixa de água do sistema de refrigeração, com tampa desalinhada e equipamento próximo à faixa de pedestres. A situação aumentava o risco de tropeços, colisões e outros acidentes.

Após a avaliação, constatou-se que a disposição do equipamento comprometia a circulação segura na área. Como medida corretiva, a caixa de água foi removida e o sistema de refrigeração das estufas foi modificado, eliminando a necessidade da estrutura utilizada anteriormente, Figura 9.

A intervenção desobstruiu a área de circulação, melhorou a mobilidade dos trabalhadores e eliminou a condição insegura, reduzindo os riscos de incidentes e reforçando o compromisso da organização com a prevenção de acidentes.

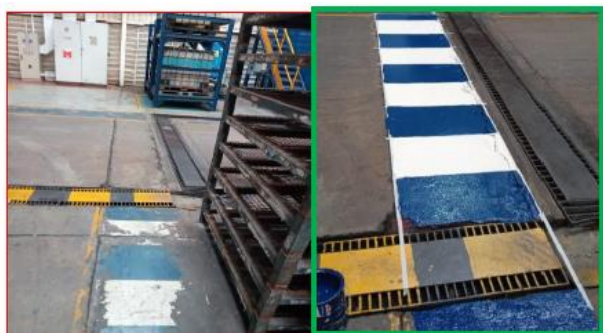
**Figura 10** – Antes e depois revitalização da faixa de pedestres entre as estufas

Entre as melhorias a partir dos relatos, destaca-se a revitalização da faixa de pedestres entre as estufas de baterias de motocicleta e o setor de envelopamento, na UGB 01, devido ao desgaste da sinalização horizontal que comprometia sua visibilidade para trabalhadores e veículos.

A análise evidenciou que essa condição aumentava o risco de incidentes durante a circulação interna. Como medida corretiva, foi realizada a revitalização completa da sinalização,

restabelecendo a demarcação da travessia segura dos colaboradores, Figura 10.

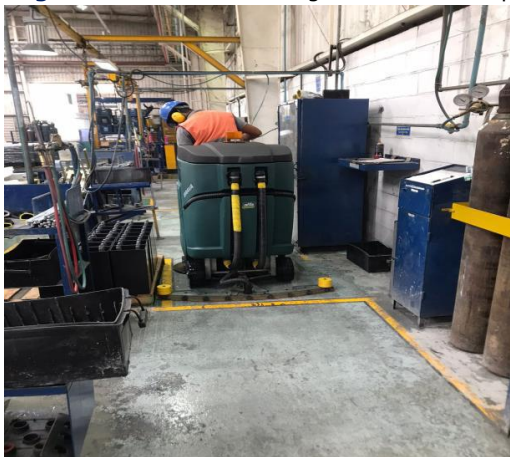
**Figura 11** – Piso da montagem industrial limpo

Na UGB 02, foi identificada uma condição insegura nos postos de solda da montagem industrial, com acúmulo de água no piso, indicando falha no escoamento e risco de quedas.

A análise evidenciou que a umidade no piso, causada por goteira no telhado, comprometia a segurança da circulação. Como medidas corretivas, foram realizadas a remoção da água acumulada e o reparo da goteira, eliminando o vazamento e prevenindo sua recorrência, Figura 11.

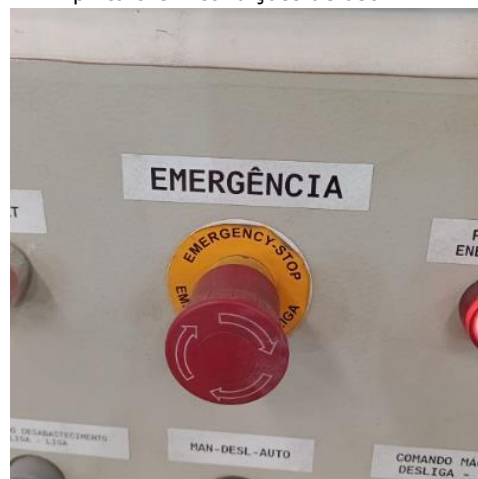
**Figura 12** – Botoeira de emergência da linha de pintura em condições de uso.

Na UGB 05, foi registrada uma condição insegura na botoeira de emergência da linha de pintura, com falhas no funcionamento que comprometiam a confiabilidade do dispositivo de segurança do equipamento.

A análise técnica evidenciou que o mau funcionamento da botoeira poderia impedir a interrupção imediata do processo em situações de emergência, aumentando o risco de acidentes. Como medida corretiva, foi realizada a manutenção da botoeira, seguida de testes operacionais para assegurar seu pleno funcionamento e conformidade com os requisitos de segurança, Figura 12.

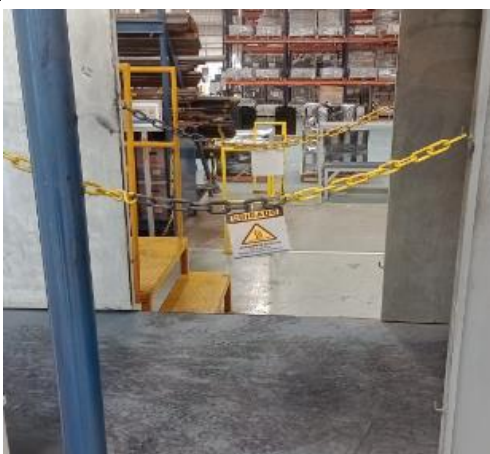
**Figura 13** – Correntes de contenção na linha de pintura.

Na UGB 05, foi identificada uma condição insegura na circulação entre as estufas da linha de pintura, com fluxo de trabalhadores em área produtiva, aumentando o risco de acidentes devido à proximidade com equipamentos e fontes de calor.

A análise identificou que a ausência de barreiras físicas e sinalização favorecia a circulação em área

de risco. Como medida corretiva, foi instalada uma corrente de contenção com sinalização de advertência, restringindo o acesso e direcionando os trabalhadores para rotas seguras, Figura 13.

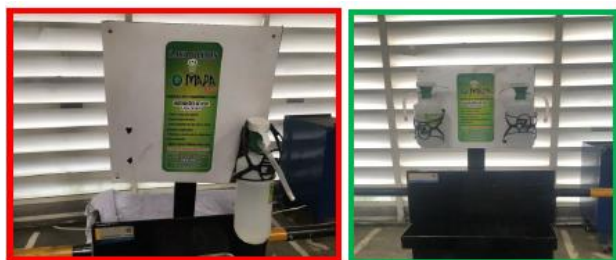
**Figura 14** – Antes e depois do reparo do suporte de lava olhos.

Na UGB 05, foi registrada uma condição insegura relacionada ao suporte do lava-olhos de emergência, cuja estrutura danificada comprometia sua estabilidade e utilização em situações de emergência.

A avaliação evidenciou que a integridade do suporte é essencial para garantir o acesso rápido e o funcionamento adequado do equipamento. Como medida corretiva, foi realizado o reparo da estrutura, seguido de verificações para assegurar sua estabilidade e acessibilidade, Figura 14.

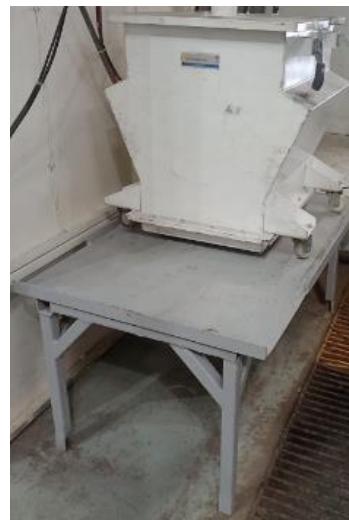
**Figura 15** – Coletor de tintas com base restaurada

Na UGB 05, foi identificada uma condição insegura no coletor de tinta da linha de pintura, cuja base de sustentação danificada comprometia sua estabilidade e aumentava o risco de falhas operacionais.

A deterioração da estrutura poderia causar problemas no armazenamento e contenção de resíduos, além de vazamentos e impactos à segurança dos trabalhadores, à organização do ambiente e à eficiência operacional, com possível aumento de custos de manutenção e limpeza.

Como medida corretiva, foi realizada a substituição da base do coletor de tinta, restabelecendo sua estabilidade e reduzindo os riscos associados, Figura 15.

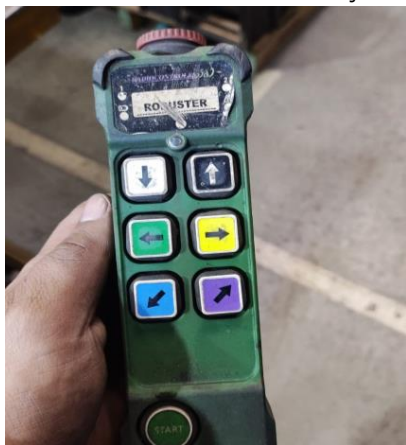
**Figura 16** – Controle da talha em condições de uso

Na UGB 05, foi identificado um relato de condição insegura no controle de acionamento de uma talha utilizada na movimentação de cargas, cujo comando apresentava falha e comprometia a operação segura do equipamento.

A análise indicou configuração inadequada dos comandos, afetando os movimentos de elevação e descida e representando risco de movimentações inesperadas, danos materiais e acidentes.

Como medida corretiva, foi restaurada a configuração original do sistema e realizados testes operacionais, assegurando seu funcionamento correto e a segurança das operações, Figura 16. A intervenção eliminou a condição insegura e reforçou a importância das inspeções rotineiras e da comunicação de anomalias pelos trabalhadores.

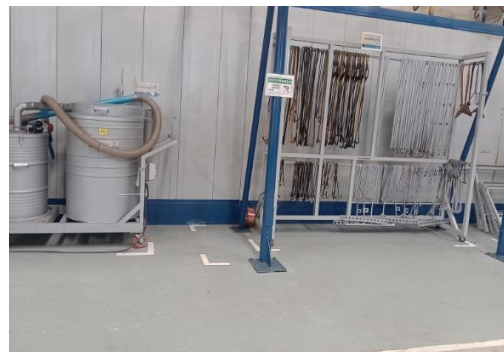
**Figura 17** – Posto de abastecimento com ferramentas organizada.

Na UGB 05, foi registrado um relato de condição insegura no posto de abastecimento da linha de pintura, onde um operador tropeçou em uma mangueira de ar comprimido na área de circulação, evidenciando risco de quedas e lesões.

A análise identificou desorganização do posto de trabalho, com materiais e equipamentos mal posicionados e objetos sem utilidade ocupando a área, comprometendo as rotas de circulação e elevando o risco de acidentes.

Como medida corretiva, o posto foi reorganizado, com retirada de materiais desnecessários, adequação dos espaços e melhor disposição dos equipamentos, eliminando obstáculos, Figura 17. A intervenção reduziu riscos de tropeços, melhorou a

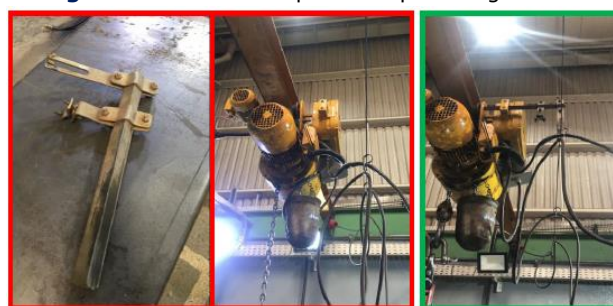
**Figura 18** – Antes e depois do reparo do guia da talha

Entre os quase acidentes, destaca-se uma ocorrência na UGB 05 envolvendo uma talha no posto de solda, cujo guia se desprendeu e caiu sobre a mesa de trabalho, gerando risco ao operador nas proximidades.

Embora sem lesões, o evento evidenciou falha estrutural com potencial para acidentes graves durante a movimentação de cargas, exigindo intervenção imediata.

Como ação corretiva, foi realizada a fixação do guia e a inspeção geral do equipamento, incluindo verificação de componentes mecânicos e condições operacionais, garantindo sua integridade e confiabilidade, Figura 18.

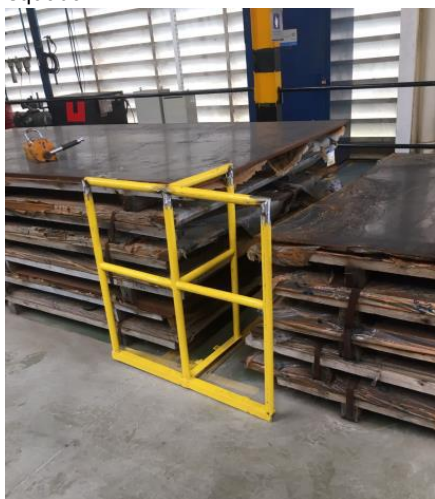
**Figura 19** – Guarda corpo do estoque de chapas na altura adequada

Na UGB 05, foi registrada uma condição insegura nos guarda-corpos da área de corte plasma, cuja altura inadequada e problemas de fixação dificultavam a movimentação de chapas metálicas e aumentavam os riscos operacionais.

A análise evidenciou interferência na execução das atividades e comprometimento da estabilidade das estruturas de proteção coletiva, elevando o potencial de acidentes. Após avaliação conjunta entre operadores, SIMA e equipe técnica, foi definida nova altura e realizadas as adequações e fixações necessárias, compatibilizando segurança e operação, Figura 19.

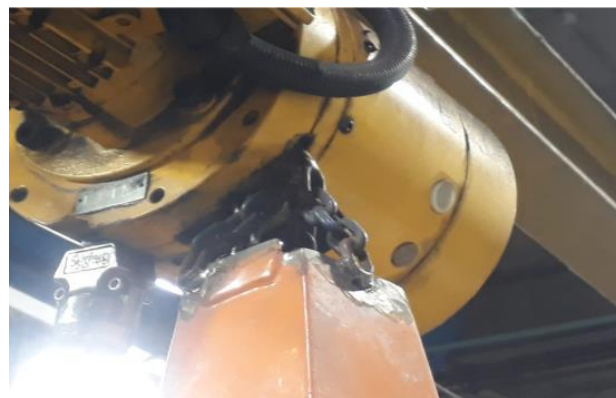
**Figura 20** – Talha com suporte das correntes restaurados

Entre os quase acidentes na UGB 05, destacou-se a ocorrência de desprendimento da bolsa coletora da corrente de uma talha no setor de acabamento, que caiu próxima ao operador, com potencial de causar lesões e danos materiais.

A análise evidenciou falhas na fixação do componente, representando risco aos trabalhadores

devido ao peso e à frequência de uso do equipamento. Como medida corretiva, a bolsa coletora foi substituída por uma caixa metálica e foram instalados pontos adicionais de fixação, aumentando a estabilidade e a segurança do sistema, Figura 20.

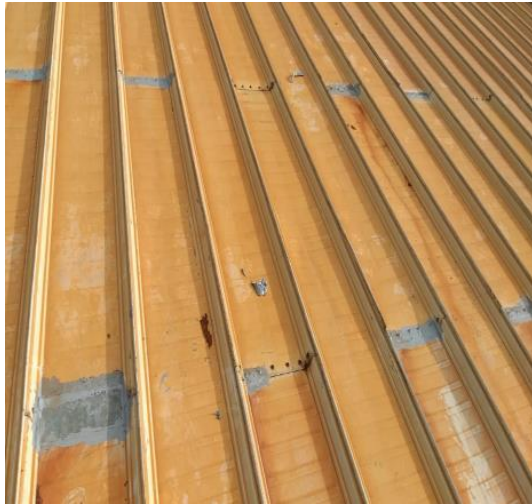
**Figura 21** – Telhado do Galpão da ciclagem com pontos de vazamento corrigidos.

Na UGB 04, foi registrada uma condição insegura relacionada a vazamentos no telhado do setor de ciclagem, com infiltrações que comprometiam o ambiente de trabalho e a segurança dos colaboradores.

A análise indicou que a entrada de água poderia formar áreas molhadas no piso, aumentando o risco de escorregões e quedas, além de causar danos a equipamentos, materiais e instalações. Como medida corretiva, foram realizados inspeção e reparos no telhado, eliminando as infiltrações e restabelecendo a estanqueidade da estrutura, Figura 21.
