Um Estudo das Manifestações Patológicas e das Condições Estruturais da Ponte sobre o Rio Igarassu na BR 101/PE

Title: A study of pathological manifestations and structural conditions of the bridge over the river in Iguassu BR 101/PE

Dayse Câmara Pereira dos Santos
Escola Politécnica de Pernambuco
Universidade de Pernambuco
50.720-001 - Recife, Brasil
daysecamaraps@gmail.com

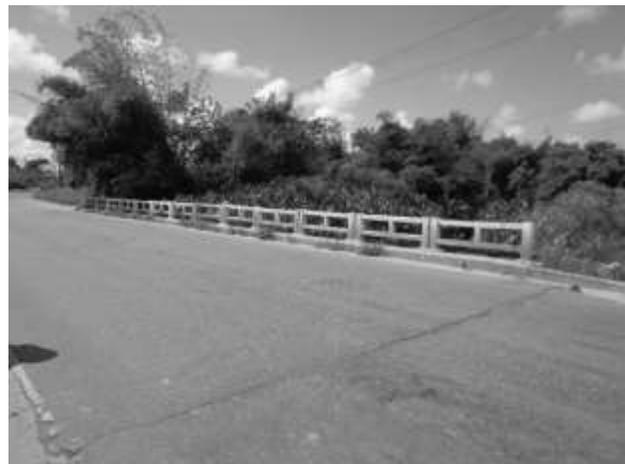
Na superestrutura, mesmo com a pavimentação asfáltica em razoável estado de conservação, foi observada a ausência da junta de dilatação nas extremidades do tabuleiro, de um sistema de drenagem, de pingadeiras e de passeios para pedestres, conforme pode ser visto na Figura 4.

Figura 4: Ausência de junta e de passeios

Deverão também ser colocadas juntas de dilatação nas extremidades da ponte entre a laje e os encontros. Quanto aos encontros e pilar-parede, mesmo considerando que, aparentemente não apresentam sintomas visíveis que possam comprometer a segurança da ponte, deverão passar uma análise minuciosa antes da elaboração do projeto de alargamento, inclusive com a realização de prospecções geotécnicas e estruturais visando avaliar a integridade das fundações, tendo em vista que haverá um acréscimo de cargas na estrutura e conseqüentemente também nos esforços transferidos para as fundações.

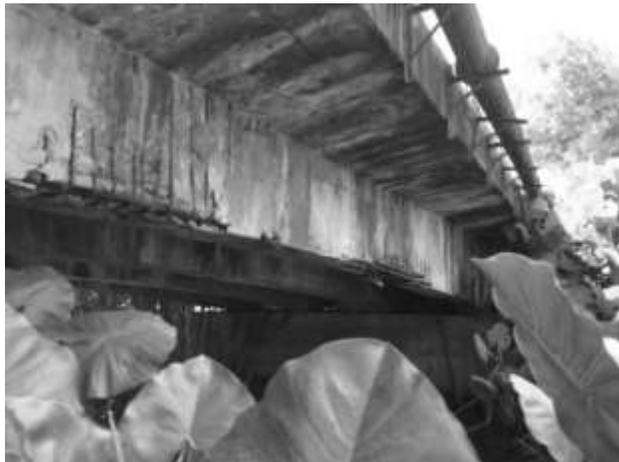
O guarda-corpo e a barreira de proteção encontram-se em razoável estado de conservação. A ausência de pingadeiras nas extremidades laterais da laje favoreceu a infiltração de água, o aparecimento de manchas e a aceleração

do processo de corrosão das armaduras das vigas e lajes conforme pode ser observado na Figura 5.

Figura 5: Ausência de pingadeira, contribuindo para o aparecimento de manchas no concreto e de corrosão nas armaduras

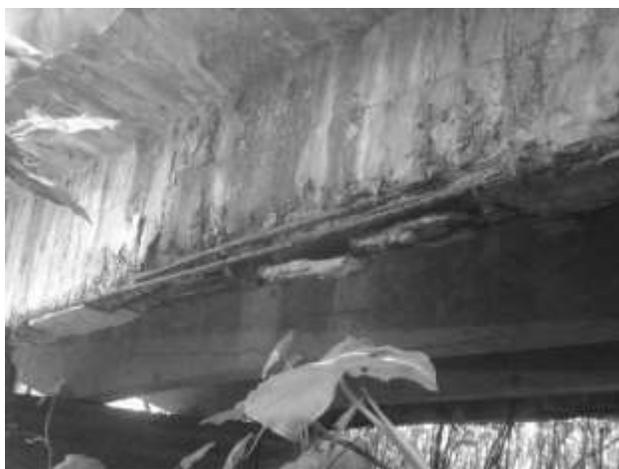
Das quatro longarinas, as duas intermediárias não apresentam maiores desgastes. Porém as extremas encontram-se em estado avançado de deterioração e apresentam sinais visíveis de grandes fissuras e destacamento do cobrimento, inclusive com grandes perdas da aderência entre as armaduras (de flexão e cisalhamento) e o concreto. As armaduras também estão com redução da seção transversal.

As longarinas internas bem como as transversinas, não apresentam este tipo de problema e sim de danos com menor gravidade, como fissuras e corrosões localizadas. Também foram constatadas eflorescências em todas as vigas transversais e longitudinais, e grande lixiviação nas vigas extremas.

Figura 6: Vista de uma longarina extrema, mostrando as armaduras de flexão sem aderência e estribos destruídos.

A princípio, diante do exposto, é recomendável como uma primeira providência emergencial, a execução de um escoramento provisório nas duas vigas da extremidade, com o objetivo de garantir a estabilidade da ponte, caso ocorra uma situação de ruptura em tais peças. Como solução definitiva, devido a sua importância e ao intenso tráfego da BR101 Norte, recomendamos o alargamento, reforço e recuperação da ponte, com a inclusão de dois passeios de pedestres e a implantação de uma adequada drenagem no tabuleiro por meio de dispositivos construídos por tubos de PVC, devendo ainda ser observada uma correta inclinação de 2% na pavimentação para um perfeito funcionamento do sistema.

É importante ressaltar que no caso da ponte sobre o rio Igarassu as vigas extremas necessitam ser totalmente reforçadas e recuperadas devido aos danos e patologias existentes, inclusive com o comprometimento da seção pela falta de aderência das armaduras de flexão e dos estribos. As vigas intermediárias certamente também precisam ser reforçadas. A Figura 16 mostra um exemplo de alargamento e reforço do tabuleiro de uma ponte antiga, com a adição de armaduras de reforço nas longarinas.

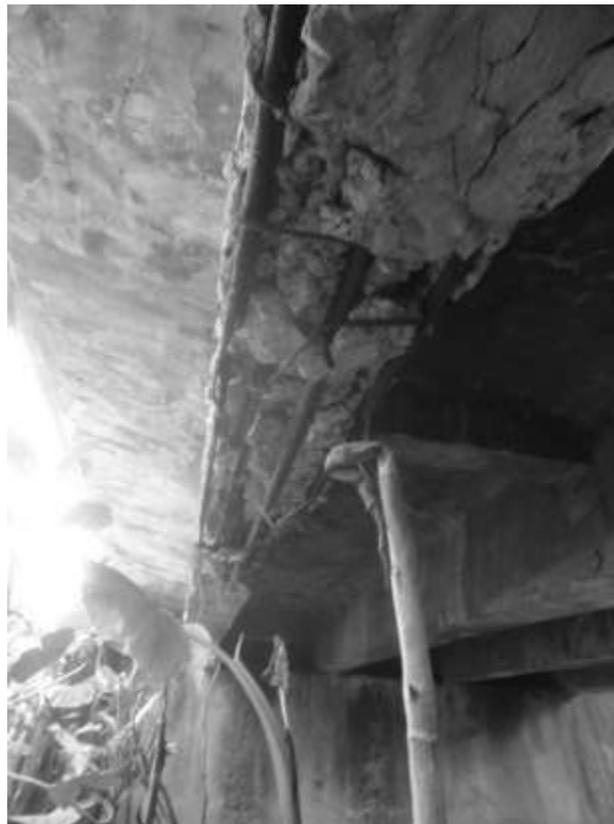
A laje do tabuleiro apresenta desgaste generalizado causado principalmente pela infiltração de água pelo concreto poroso ao longo do tempo, associado à exposição de armaduras pelo pouco cobrimento que era exigido pelas normas da época em que a ponte foi construída. As figuras 6, 7, 8 e 9 mostram aspectos do grau de deterioração estrutural das longarinas, em especial das extremas.

Figura 7: Perda total de aderência das armaduras e destruição do concreto.

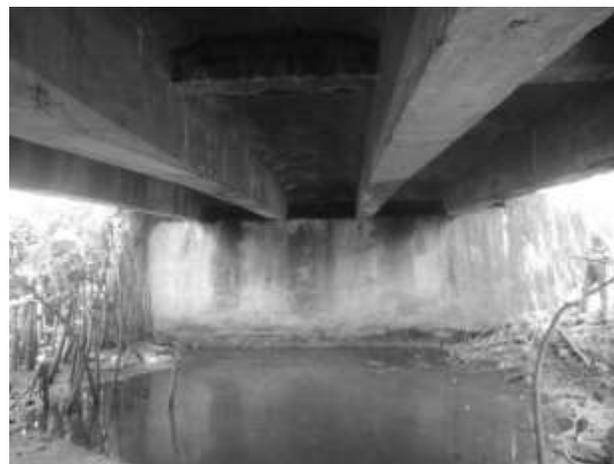
Figura 8: As duas longarinas internas sem sinais visíveis de manifestações patológicas graves.

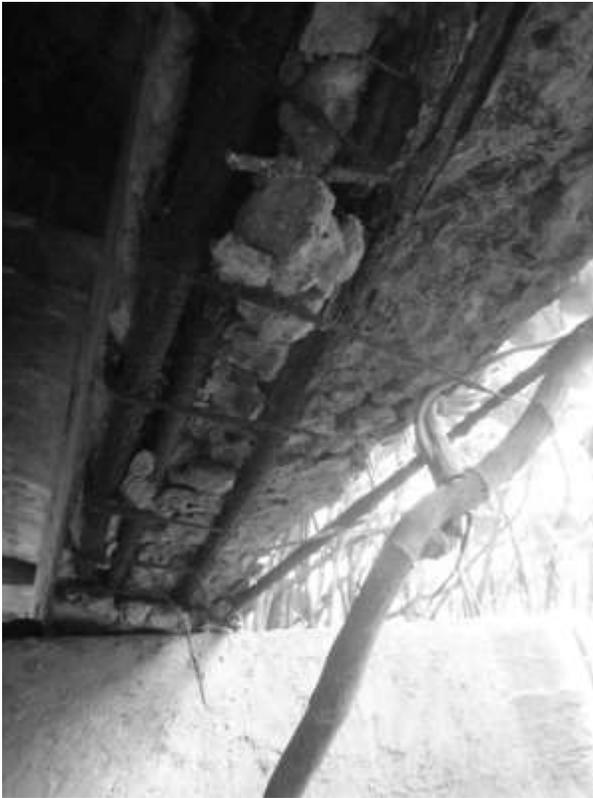
Figura 9: Situação da maior gravidade na face inferior de uma das longarinas extremas, com destruição total das armaduras e do concreto.

Como foi detalhado anteriormente, os principais problemas estruturais da ponte referem-se ao estado de pré-ruína das duas longarinas extremas do tabuleiro que certamente foi bastante influenciado pela ausência de pingadeiras nos bordos da laje, e também pelo fato de receberem diretamente as correntes de ar da atmosfera agressiva do local. Provavelmente a principal razão para o tabuleiro não ter entrado em colapso tenha sido a sua grande robustez, que era uma das características das antigas pontes rodoviárias.

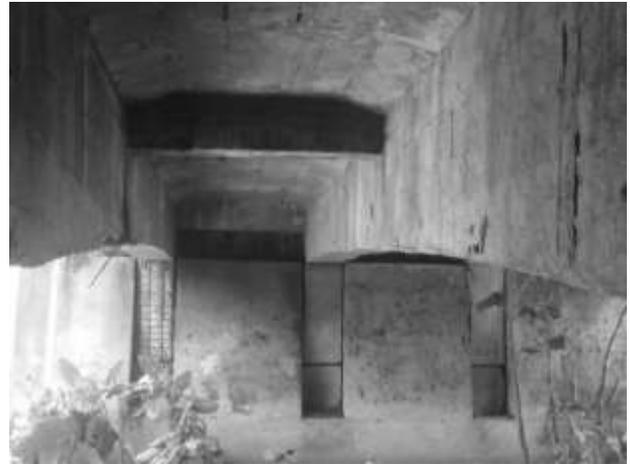
Um desses pêndulos (o que serve de apoio a uma longarina extrema) está seriamente danificado, com o concreto parcialmente destruído e as armaduras expostas, corroídas e sem aderência, como pode ser visto na Figura 10.

Figura 10: Pêndulo que apoia viga extrema com corrosão e destacamento do concreto.

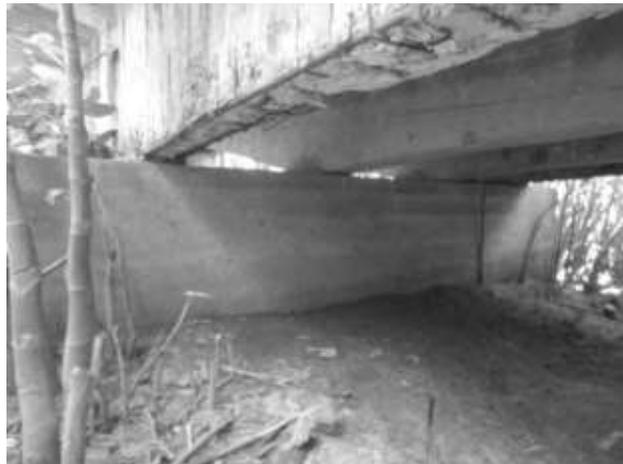
Os encontros e o pilar-parede do apoio central embora tenham muitas manchas proveniente das infiltrações do tabuleiro e algumas fissuras discretas, não apresentam sinais visíveis de desaprumos, deslocamentos ou deformações que possam significar algum problema estrutural, conforme mostram as figuras 11 e 12.

Figura 11: Pilar parede do apoio central não apresenta sinais de fissuras e deslocamentos e desaprumos

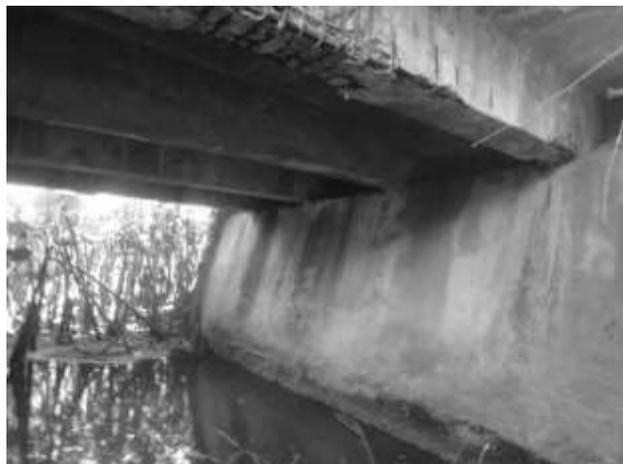
Figura 12: Os encontros apresentam manchas, mas não tem sinais de fissuras e deslocamentos.

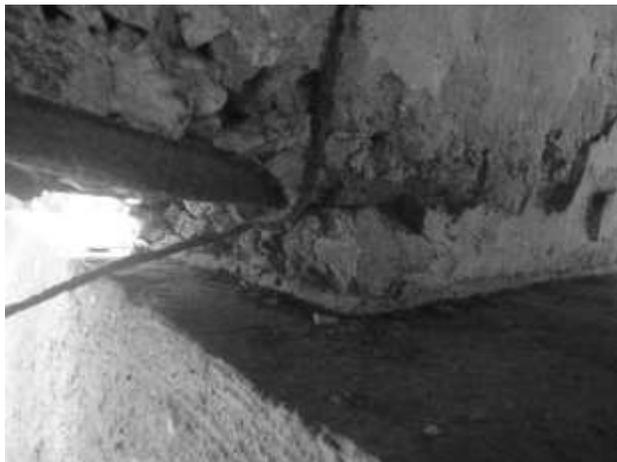
Nas figuras 13 e 14 está indicado o apoio de uma das longarinas sobre o pilar-parede central, mostrando a dificuldade de identificar a existência ou o tipo de aparelho de apoio, levando a crer tratar-se de chapas de chumbo, pela pouca espessura observada da camada entre o fundo da viga e o topo do pilar.

Figura 13: Detalhe do apoio central das longarinas, presumindo ser do tipo chapa de chumbo ou a inexistência de aparelho de apoio.

Outra questão importante a considerar é que o alargamento e reforço precisa contemplar a atualização das cargas móveis para o trem-tipo classe 450KN, previsto pela norma NBR 7188/2013. Considerando a possibilidade de inexistência de aparelhos de apoio ou a existência de chapas de chumbo altamente deterioradas, sugerimos a colocação de aparelhos de neoprene por meio da operação de macaqueamento do tabuleiro. No caso dos pêndulos, como não exercem mais sua função, a sugestão é reforçar o encontro e substituí-los também por aparelho de apoio tipo neoprene.

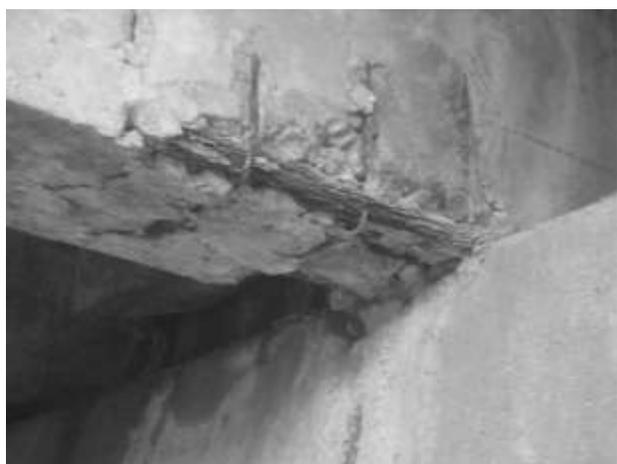
Figura 14: Detalhe do apoio da longarina sobre o encontro do lado oposto aos pêndulos, indicando tratar-se de chapas de chumbo ou a ausência de aparelhos de apoio pela destruição por esmagamento do concreto em zona de compressão.

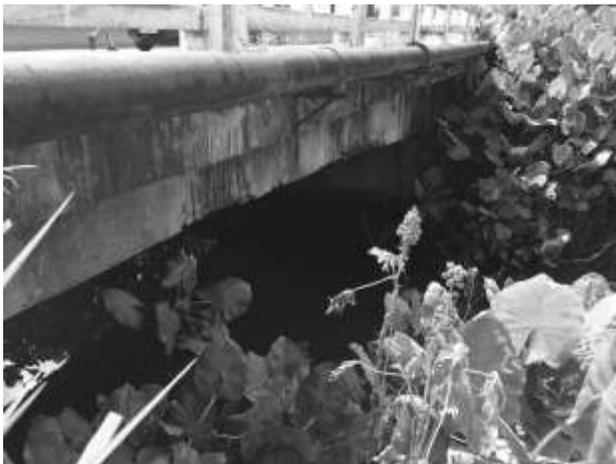
Outro aspecto que não deve deixar de ser considerado ponte em estudo além do fato de provavelmente durante toda sua existência não ter passado por nenhum tipo de manutenção é que pelas características das manifestações patológicas existentes nas longarinas externas, é bastante provável que tenham sido originados na fase de execução. O concreto mal adensado pode ter sido o responsável pela segregação entre os agregados e a argamassa, ocasionando assim a perda precoce de aderência. Observamos também que os aparelhos de apoios do tipo pêndulo e em chapas de chumbo não mais funcionam, por causa da grande deterioração ocorrida ao longo do tempo

Figura 15: Fixação de tubulação por meio de chumbadores
