Análise das Atuais Condições Funcionais e Estruturais da Ponte Getúlio Vargas, na Rodovia PE-35

Title: Analysis of current conditions functional and structural bridge Getúlio Vargas in highway PE- 35

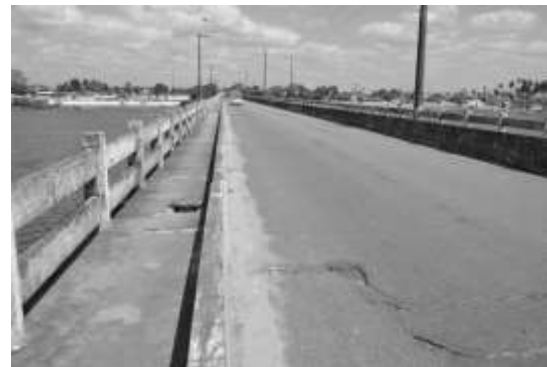
Os danos também atingem o pavimento de CBUQ que apresenta fissuras em diversos trechos. A calçada existente na ligação entre a ponte e o aterro de acesso do lado de Itamaracá, também está com avarias que incluem abatimentos e desníveis, dificultando a passagem de pedestres. Todos esses problemas estão ilustrados nas figuras 4, 5, 6, 7, 8, 9, 10, 11, 12 e 13.

Figura 4- Danos na pavimentação.

Um dos defeitos que ocorrem na pavimentação asfáltica da ponte em estudo são as trincas e fissuras, que pode ter sido causada por execução inadequada, utilização de material de baixa qualidade, ou mesmo o tráfego de veículos muito pesados. Deve ser executada a recuperação asfáltica, proporcionando uma superfície resistente ao tráfego de veículos pesados, obtendo um rolamento suave e uniforme;

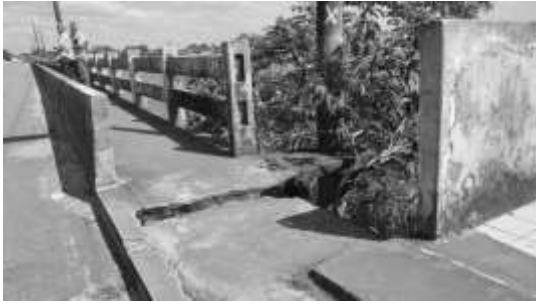
Figura 5 - Desnível na ligação entre a ponte e o aterro, significando também uma situação de risco aos pedestres.

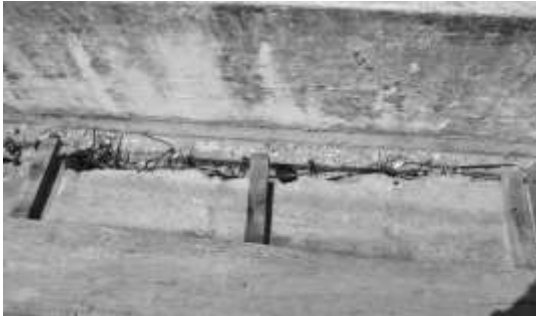
Figura 6 - Armaduras destruídas nas placas do passeio

Considerando o estado de ruína em que se encontram os guarda-corpos e placas pré-moldadas dos passeios, devem ser totalmente substituídos por novos componentes de concreto com um revestimento de armaduras que atenda a norma atual quanto à classe de agressividade ambiental para evitar que se deteriore precocemente.

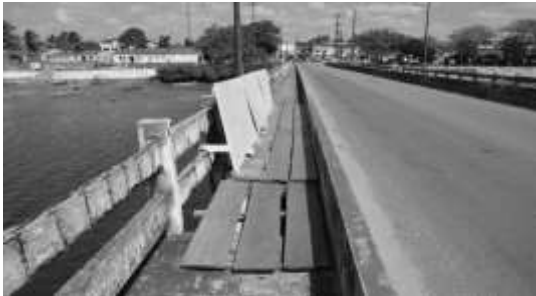
Na superestrutura foram observados grandes danos e manifestações patológicas como: juntas de dilatação danificadas, com desgastes e destruição dos selantes e dos lábios poliméricos; superfície inferior do tabuleiro apresentando estágio avançado de deteriorização estrutural, caracterizado pelo elevado nível de corrosão das armaduras das vigas pré-moldadas dos passeios de pedestres. Os consoles transversais que servem de apoio às placas pré-moldadas dos passeios também estão muito deteriorados. As placas pré-moldadas e os guarda-corpos dos passeios estão em estado de ruína com as armaduras rompidas e o concreto destruído. A situação é mais crítica do lado direito da ponte (sentido Itapissuma-Itamaracá) que está mais exposta aos ventos com elevado teor de cloretos. Para possibilitar ao tráfego de pedestres nos locais mais críticos foram colocadas tábuas em substituição às placas a guarda-corpos destruídos, fato esse que se constitui em uma solução paliativa que não elimina os riscos aos usuários.

Figura 7 - Tábuas no passeio, assentadas em substituição às placas e guarda-corpos destruídos, caracterizando situação de alto risco para os pedestres.

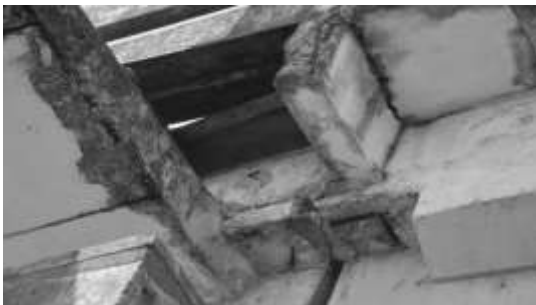
Figura 8 - Parte inferior do passeio e console de apoio das placas pré-moldadas com estrutura em estado de degradação.

É possível concluir que a situação de maior gravidade está relacionada às placas dos passeios de pedestres pelo alto grau de risco aos usuários. Os consoles de sustentação dos passeios também se encontram com risco de romper e causar graves acidentes com os pedestres.

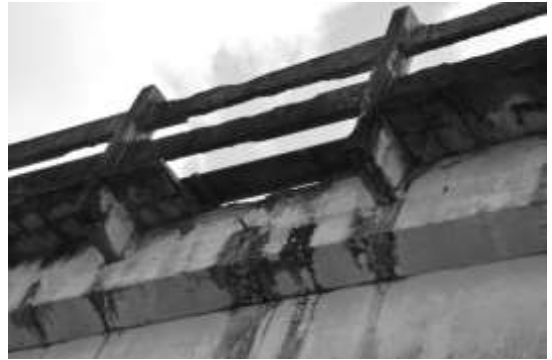
Figura 9- Parte inferior do guarda-corpo e console em avançado estado de deterioração.

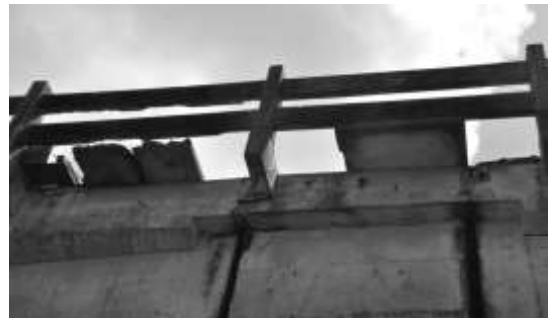
Figura 10 - Placas pré-moldadas em balanço com estrutura completamente degradada e console comprometido.

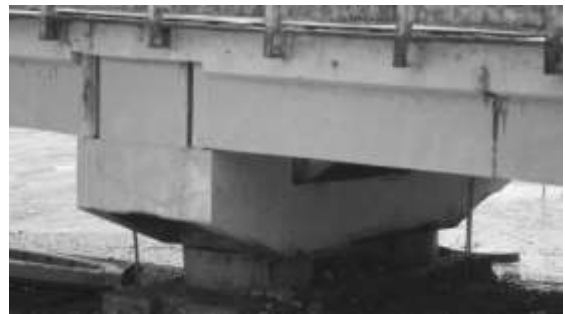
Figura 11- Vista lateral do console e bloco de coroamento.

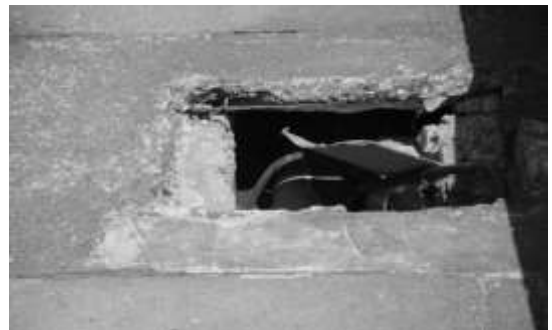
Figura 12- Ausência da tampa da caixa de inspeção da fiação elétrica, representando situação de risco aos pedestres.

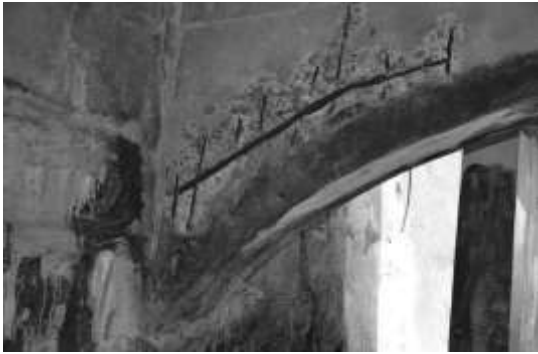
Figura 13 - Oxidação de armaduras e deslocamento do concreto nas longarinas originais

As longarinas existentes só não implicam em maior risco pela grande robustez, que tem evitado o rompimento delas. As infiltrações generalizadas no tabuleiro podem ter diminuído a resistência do concreto ao longo do tempo. Outro fator que aparenta certa gravidade é a grande quantidade de fissuras e armaduras oxidadas nos pilares e blocos. Essa situação pode ser ainda mais grave por causa da grande incrustação de moluscos, que só após retirados permitirão uma melhor avaliação sobre o grau dos danos causados ao concreto e armaduras desses componentes estruturais.

- Apicoamento da superfície e remoção do concreto deteriorado em torno das armaduras;
- Lixamento ou escovamento para remoção dos produtos de corrosão incrustados nas armaduras;
- Adição de armaduras complementares quando a redução da seção for maior que 10%;
- Aplicação de primer rico em zinco sobre as armaduras nos trechos de reparos;

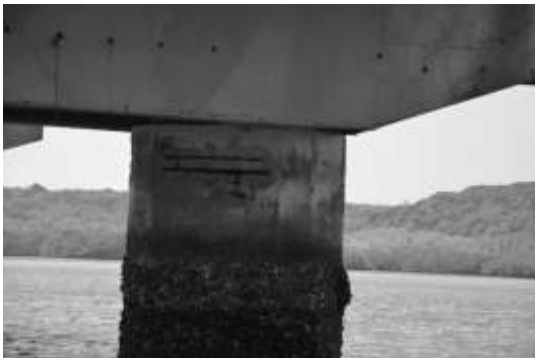
A mesoestrutura, cuja função é receber as cargas da superestrutura e transmiti-las para as fundações, é constituída pelos pilares, travessas, encontros e aparelhos de apoio[3]. Na mesoestrutura da ponte em estudo foi constatado um estágio avançado de deterioração caracterizado pela fissuração, corrosão das armaduras e deslocamento do concreto das travessas e pilares nos quais também foi observada grande incrustação de moluscos conforme pode ser visto na Figura 14.

Figura 14- Oxidação de armaduras de pilares em estado avançado, com deslocamento do concreto. Grande incrustação de moluscos no trecho de variação da maré

- Demolição do concreto nos trechos de armaduras expostas na espessura de 5 cm, até descobrir as barras da armação longitudinal;
- Jateamento d'água sob pressão nas superfícies a recuperar;
- Colocação das armaduras adicionais indicadas no desenho correspondente;
- Aplicação de concreto projetado.

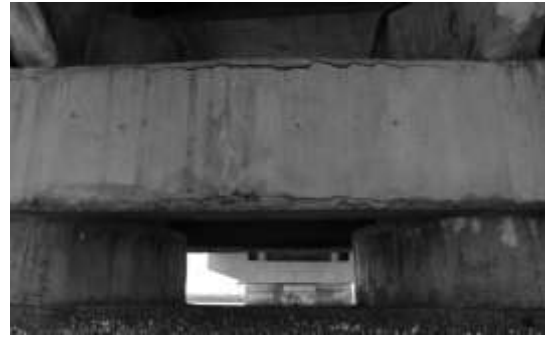
O fato de grande parte das superfícies dos elementos estruturais estarem diretamente expostos ao contato com a água em região de variação de maré e aos demais elementos agressivos, como é o caso dos moluscos, contribuiu decisivamente para a instalação de diversas manifestações patológicas, destacando-se as acentuadas fissuras nas travessas, que pela morfologia indicam ser originadas pela expansão das armaduras durante o processo de oxidação, expulsando o concreto do cobrimento, conforme a Figura 15. Determinadas travessas dos apoios dos passeios de pedestres apresentam uma situação bastante crítica, do ponto de vista da corrosão das armaduras e da destruição do concreto nas faces inferiores, como pode ser constatado na Figura 16.

Figura 15- Fissuras nas travessas causadas pela expansão de armaduras.

- Demolição do concreto do fundo das travessas na espessura de 5 cm, até descobrir a 1ª camada de ferros da armação positiva;
- Jateamento d'água sob pressão nas superfícies a recuperar;
- Execução do concreto projetado.

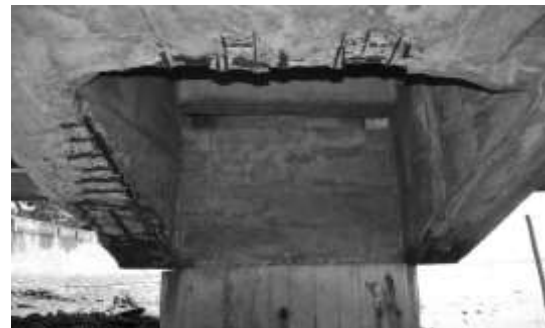
Figura 16- Travessas de apoio dos passeios de pedestres, com avançado estado de corrosão de armaduras e deslocamento do concreto.

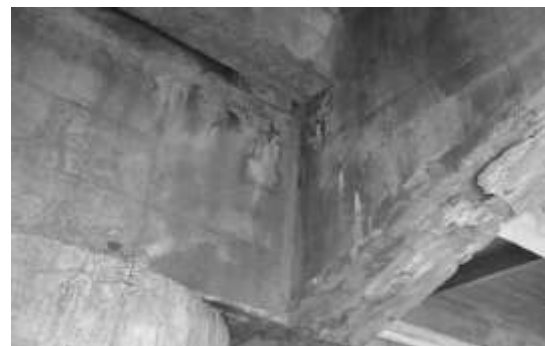
Nos trechos centrais das travessas e nos topos de grande parte dos pilares sobre os quais elas se apoiam foram observadas fissuras com características de cisalhamento (nas travessas) conforme a Figura 17 e um quadro fissuratório bem intenso, com aparência de esmagamento do concreto no topo dos pilares, de acordo com a Figura 18. As superfícies dos pilares situadas na faixa de variação das marés apresentam sinais de lixiviação.

Figura 17- Fissuras e deslocamento do concreto nos trechos centrais das travessas

- Aplicação de adesivo epóxi de pega lenta Nitbond EPPL ou similar para aderência entre concreto velho e novo;
- Aplicação de argamassa polimérica à base de cimento;
- Efetuar reforço conforme os detalhes, procedimentos e especificações nos desenhos.

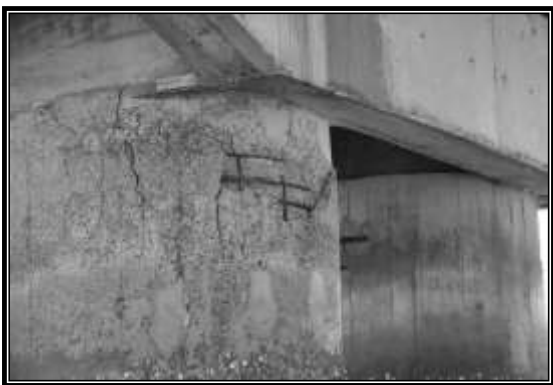
Figura 18- Grandes fissuras, corrosão de armaduras e sinais de lixiviação nos pilares.
