Análise das manifestações patológicas nos bancos pré-moldados da Avenida Boa Viagem

Analysis of pathological manifestation in the pre-molded banks in Boa Viagem Avenue

O trabalho foi realizado em um trecho da Avenida Boa Viagem, via litorânea da capital Pernambucana, próximo ao nº 5890 (Parque Dona Lindu), vide figura 1. Foram examinados bancos pré-moldados, localizamos perto do mar, cerca de 5 metros, ou seja, com influência constante da névoa salina.

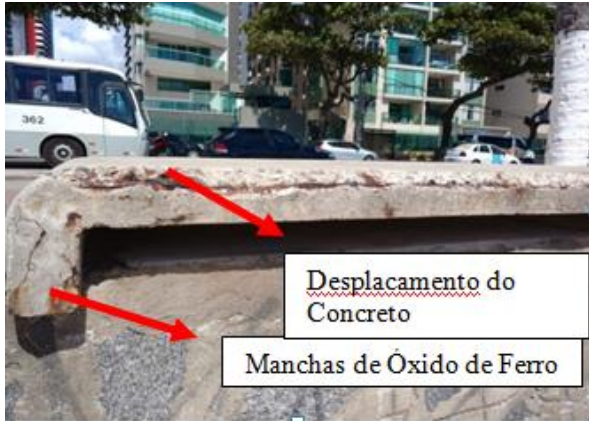
Foi realizado uma vistoria visual para verificação dos estados dos bancos. É perceptível em quase sua totalidade o manchamento, conforme pode ser visualizado nas figuras 2 a 5, devido ao óxido de ferro em todas as peças, além de fissuras paralelas as barras de aço e peças com deslocamentos e até algumas já colapsadas.

Figura 2: Deslocamento na parte superior do banco

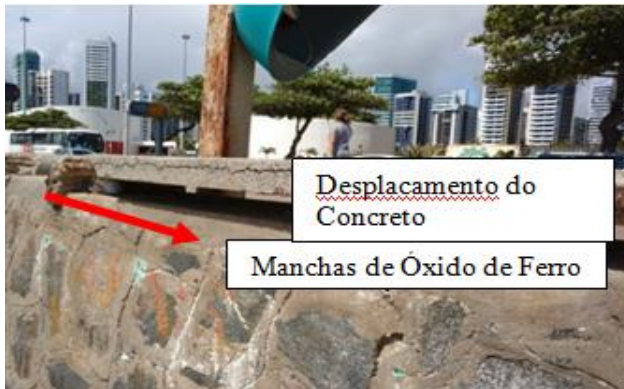
Figura 3: Deslocamento na parte de apoio do banco

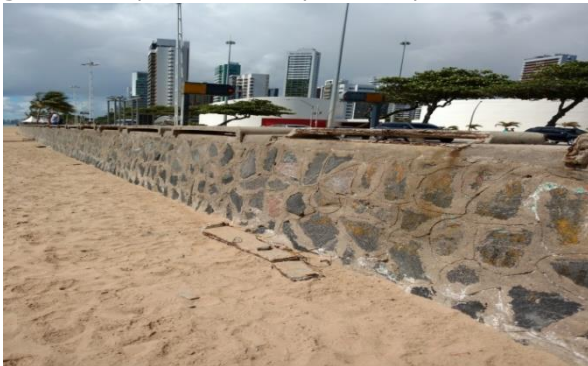
Figura 4: Evidência do Colapso da estrutura.

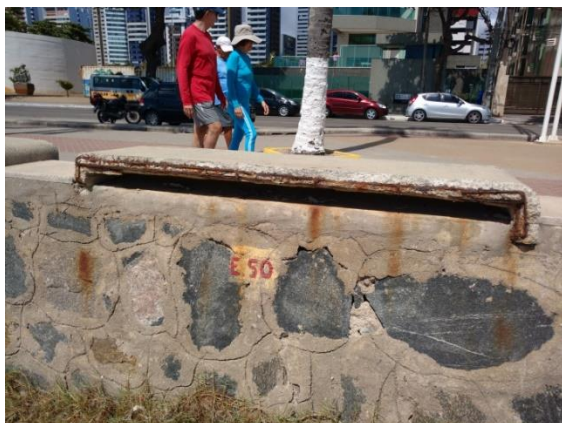
Figura 5: Evidência de corrosão em bancos adjacentes

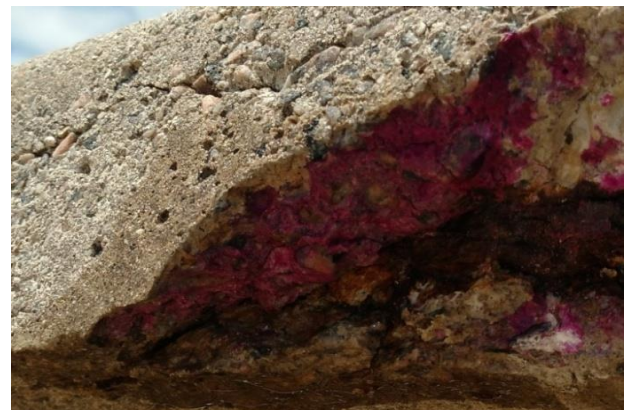
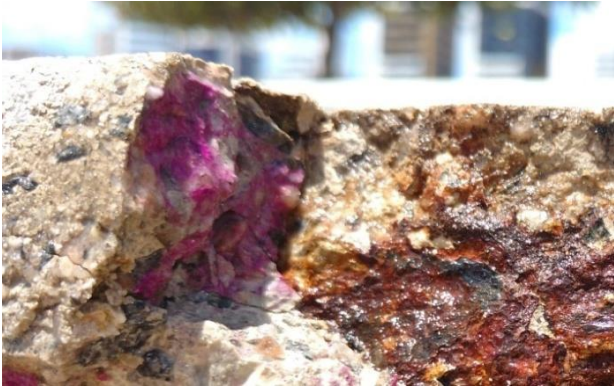
Foram realizadas amostras em bancos distintos, e em todos mostram que houve a entrada do Dióxido de Carbono, CO₂, nas peças, porém não atingiram a barra. Isso pode ser mostrado pelo fato que somente nas bordas externas estão incolores, no comprimento de 0,5cm, enquanto que nas demais elas apresentam a coloração Vermelha, ou seja, a alcalinidade está preservando a passivação da armadura, de acordo com as figuras 6 e 7.

Figura 6: Evidência da contaminação por dióxido de Carbono

Figura 7: Detalhe de parte contaminada pelo dióxido de carbono.

Tratando-se dos resultados referente à profundidade de Carbonatação foi verificado que houve a migração do dióxido de Carbono nas peças, porém o mesmo não adentrou pela peça até atingir as barras do concreto armado, ou seja, embora tenha sido infectado a incidência do CO₂ não foi a causa responsável pela corrosão de armadura das peças.

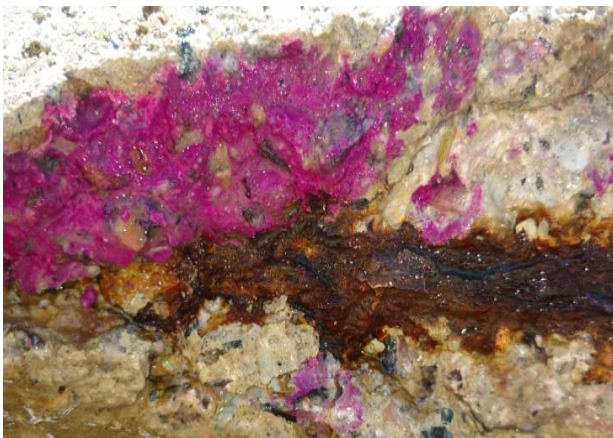
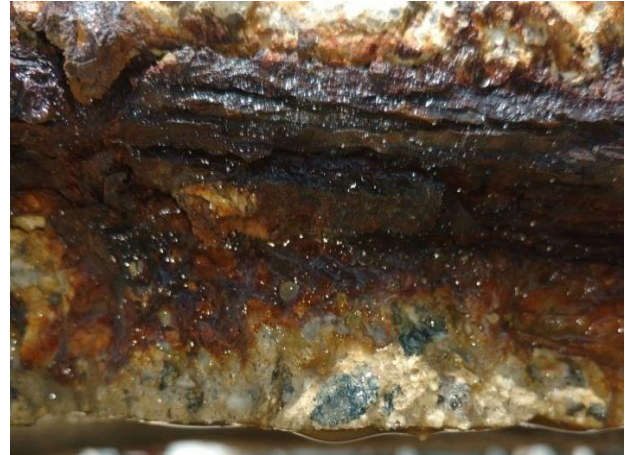
Figura 8: Evidência da presença de cloretos livres

Figura 9: Cloretos Livres

Nas peças podem ser vistas pontos brancos, ou seja, cloretos livres, os quais estendem-se por toda parte da peça desde as camadas mais extremas até sobre as barras.

Além do que foi citado anteriormente detectamos como o ataque por íons cloretos pelo fato de ser per pite, ou seja, por pontos, além de apresentar perda de secção da barra.

Por sua vez tratando-se do ensaio da presença de Cloretos, foi detectado uma incidência muito grande dessa substancia ao longo de toda a peça até o atingimento das barras.

A presença dos íons cloretos livres são os responsáveis pela corrosão da armadura, e conseqüentemente, a expansão das barras, as quais geram as fissuras e posteriormente o deslocamento do concreto que protege as barras, devido ao fato do concreto não possuir alta resistência a tração, fazendo-se assim com que haja cada vez mais a entrada de agentes nocivos.

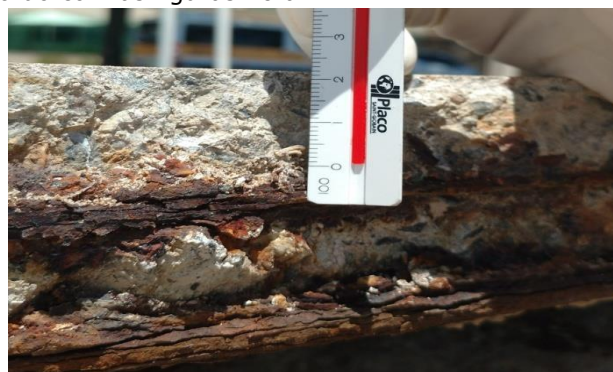
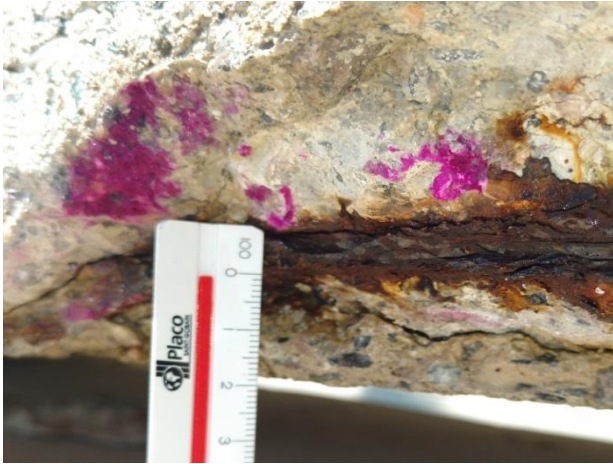
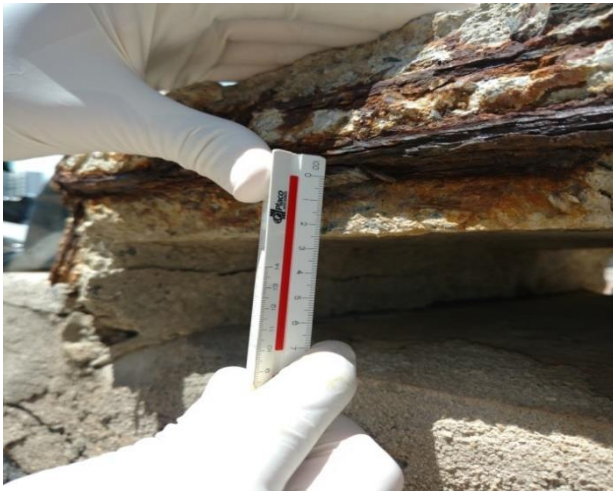
Figura 10: Medição do Recobrimento superior da peça.

Figura 11: Medição do recobrimento inferior da peça.

Figura 12: Medição do recobrimento de peça.

A partir do que foi vistoriado foi verificado que os recobrimentos de ambas as faces é de 20mm, ou, 2cm.

Em analogia à Norma é verificado que normativamente o recobrimento mínimo deveria ser de 45mm, enquanto que na prática é visto 20mm, ou seja, valor inferior a metade do Normativo.

Foi verificado também que as produções das peças não cumprem as exigências de Acordo com a NBR 6118:2014, ou seja, produzem com recobrimento de menor valor, ou seja ao invés dos 4,5cm normalizados, utilizam 2,0cm.

Além disso é indicado a utilização de um concreto menos poroso, ou seja, uma relação de A/C inferior a 0,4 de modo a torná-lo, quase que impermeável.
