# Análise das Manifestações Patológicas nos Bancos Pré-moldados da Avenida Boa Viagem

*Analysis of pathological manifestation in the pre-molded banks in Boa Viagem Avenue*

<sup>1</sup> Escola Politécnica de Pernambuco, Universidade de Pernambuco, Recife, Brasil.

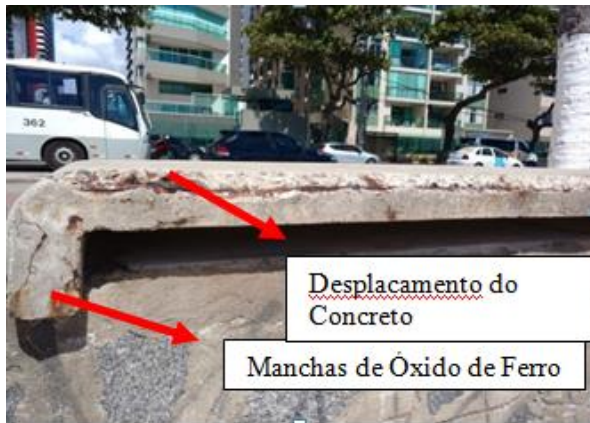
Foi realizado uma vistoria visual para verificação dos estados dos bancos. É perceptível em quase sua totalidade o manchamento, conforme pode ser visualizado nas figuras 2 a 5, devido ao óxido de ferro em todas as peças, além de fissuras paralelas as barras de aço e peças com deslocamentos e até algumas já colapsadas.

**Figura 2:** Desplacamento na parte superior do banco  
Fonte: Os autores.

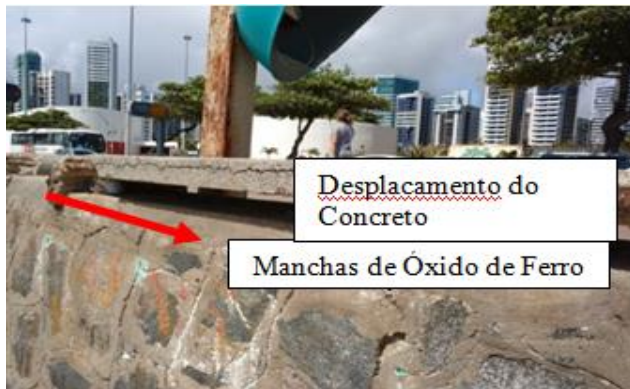
**Figura 3:** Desplacamento na parte de apoio do banco  
Fonte: Os autores.

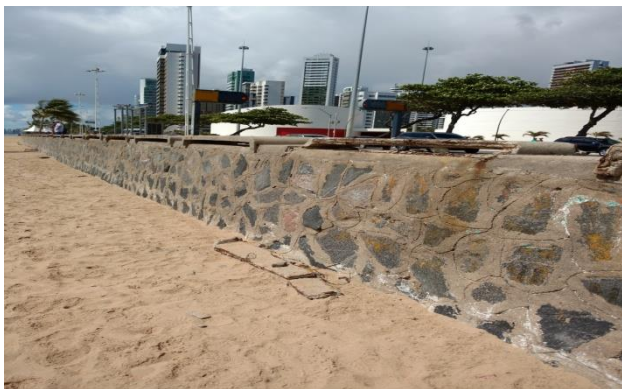
**Figura 4:** Evidência do Colapso da estrutura.  
Fonte: Os autores.

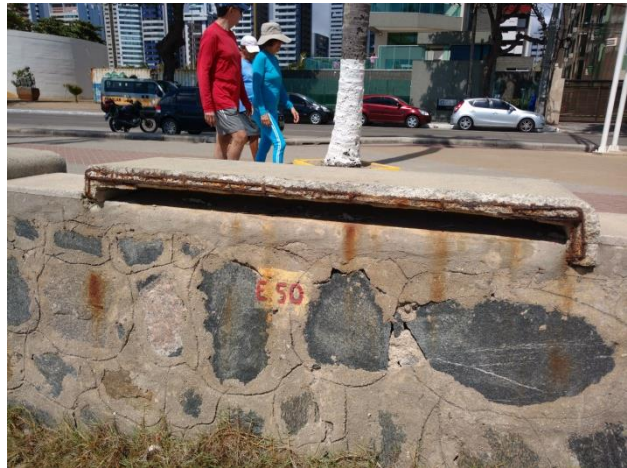
**Figura 5:** Evidência de corrosão em bancos adjacentes  
Fonte: Os autores.

Ou seja a corrosão de armadura, e posteriormente, fissuração e deslocamento ocorreu devido à incidência de Cloretos pelos vazios/poros.

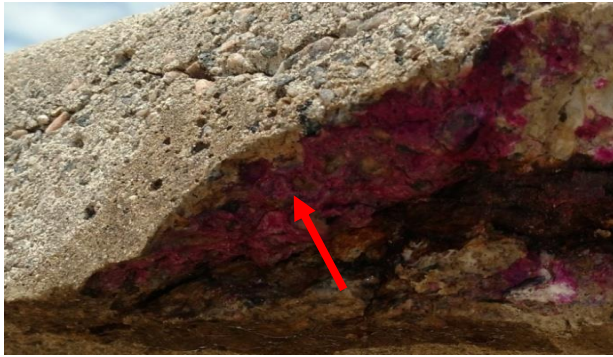
Foram realizados amostras em bancos distintos, e em todos mostram que houve a entrada do Dióxido de Carbono, CO<sub>2</sub>, nas peças, porém não atingiram a barra. Isso pode ser mostrado pelo fato que somente nas bordas externas estão incolores, no comprimento de 0,5cm, enquanto que nas demais elas apresentam a coloração Vermelha, ou seja, a alcalinidade está preservando a

passivação da armadura, de acordo com as figuras 6 e 7.

**Figura 6:** Evidência da contaminação por dióxido de Carbono  
Fonte: Os autores.

Tratando-se dos resultados referente à profundidade de Carbonatação foi verificado que houve a migração do dióxido de Carbono nas peças, porém o mesmo não adentrou pela peça até atingir as barras do concreto armado, ou seja, embora tenha sido infectado a incidência do CO<sub>2</sub> não foi a causa responsável pela corrosão de armadura das peças.

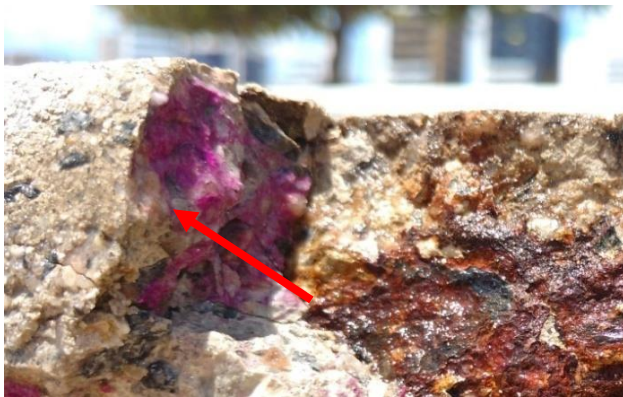
**Figura 7:** Detalhe de parte contaminada por dióxido de carbono.  
Fonte: Os autores.

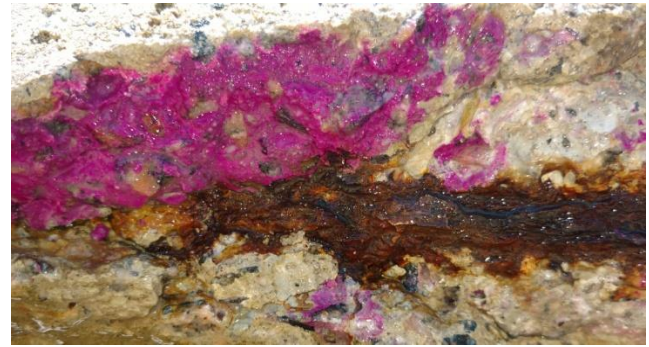
**Figura 8:** Evidência da presença de cloretos livres  
Fonte: Os autores.

Nas peças podem ser vistas pontos brancos, ou seja, cloretos livres, os quais se estendem por toda parte da peça desde as camadas mais externas até sobre as barras.

Além do que foi citado anteriormente detectamos como o ataque por íons cloretos pelo fato de ser per pite, ou seja, por pontos, além de apresentar perda de secção da barra.

Por sua vez tratando-se do ensaio da presença de Cloretos, foi detectado uma incidência muito grande dessa substância ao longo de toda a peça até o atingimento das barras.

A presença dos íons cloretos livres são os responsáveis pela corrosão da armadura, e consequentemente, a expansão das barras, as quais geram as fissuras e posteriormente o deslocamento do concreto que protege as barras, devido ao fato do concreto não possuir alta resistência a tração, fazendo-se assim com que haja cada vez mais a entrada de agentes nocivos.

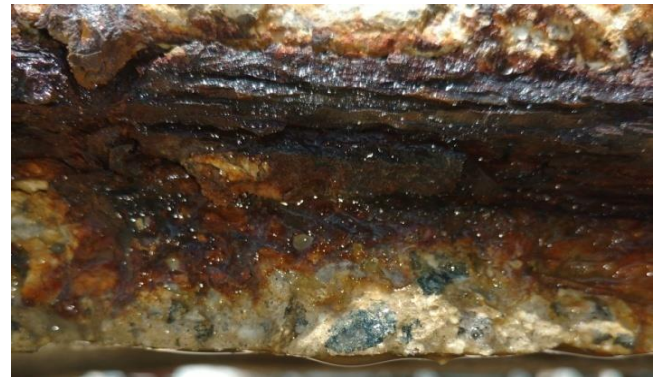
**Figura 9:** Cloretos Livres  
Fonte: Os autores.

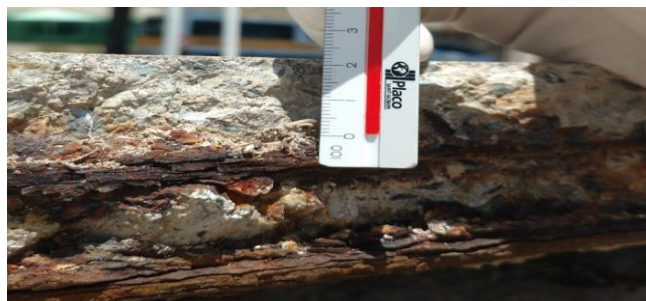
Figura 10: Medição do Recobrimento superior da peça. Fonte: Os autores.

A partir do que foi vistoriado foi verificado que os recobrimentos de ambas as faces é de 20mm, ou, 2cm.

Em analogia à Norma é verificado que normativamente o recobrimento mínimo deveria ser de 45mm, enquanto que na prática é visto 20mm, ou seja, valor inferior a metade do Normativo.

Foi verificado também que a produção das peças não cumprem as exigências de acordo com a NBR 6118:2014, ou seja, produzem com recobrimento de menor valor, ou seja ao invés dos 4,5cm normalizados, utilizam 2,0cm.

Além disso é indicado a utilização de um concreto menos poroso, ou seja, uma relação de A/C inferior a 0,4 de modo a torná-lo, quase que impermeável.

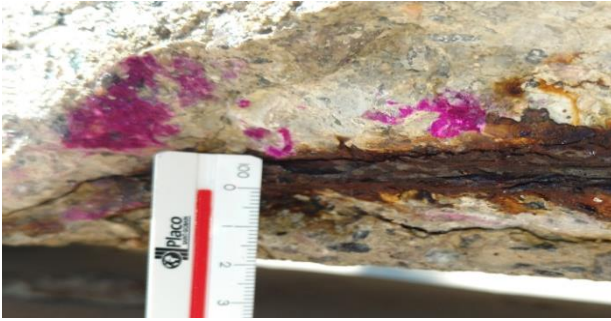
**Figura 11:** Medição do recobrimento inferior da peça.  
Fonte: Os autores.

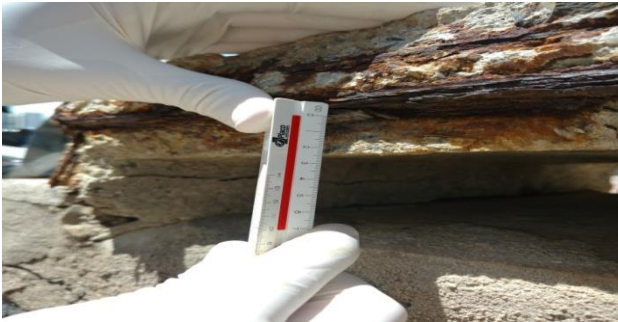
**Figura 12:** Medição do recobrimento de peça.  
Fonte: Os autores.
