# Patologias Em Pavimentos de Concreto – Método Icp de Avaliação

*Pathology in concrete pavements – PCI evaluation method*

## 6 Análise de trecho da Avenida Conde da Boa Vista

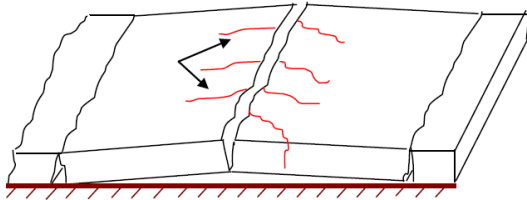
Figura 1: Alçamento de placas [7]

A causa do alçamento de placas é explicada pela expansão (dilatação) linear do pavimento, devido as variações volumétricas de valor significativo, somada a deficiência ou ausência de juntas de dilatação nas placas adjacentes ou nos obstáculos fixos, tais como canaletas de drenagem, encontros de ponte, fundações de prédio e outros. [7]

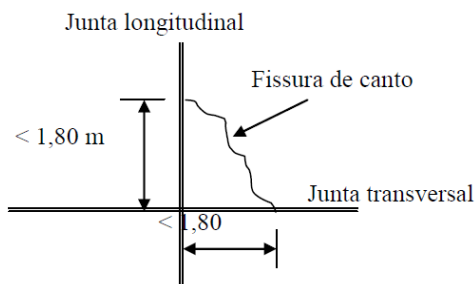
Figura 2: Fissura de canto [7]

São decorrentes da falta ou deficiência de dispositivos de transmissão de carga nas juntas, como barras de transferência, encaixe tipo macho-fêmea ou pela falta de entrosagem dos agregados, no caso da junta ter sido executada por serragem. Outras causas que também podem levar ao aparecimento de fissuras no canto são o subdimensionamento da espessura do pavimento, recalque diferencial da fundação da estrutura, e o empenamento dos cantos da placa,

devido a variações térmicas e de umidade entre a parte superior e inferior da placa. [7]

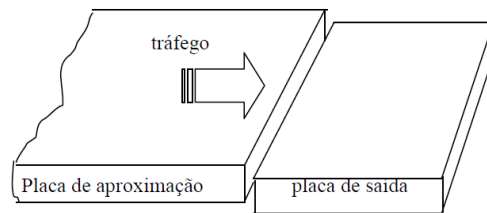
Figura 3: Escalonamento ou degrau nas juntas [7]

É causado pela perda progressiva da eficiência nesta junta, ou seja, a perda da capacidade de uma placa transmitir uma carga à placa adjacente, que ocorre por conta da falta ou deficiência dos dispositivos capazes de garantir esta transmissão de carga nas juntas, tais como barras de transferência, encaixe tipo macho-fêmea. Também pode ser causada por conta de deficiências na sub-base ou pelo dimensionamento de placas de pequenas dimensões, aliado à passagem de tráfego pesado. Além de reduzir o conforto e a segurança do tráfego e provocar danos nos veículos, estes degraus contribuem para a redução da vida útil do pavimento. [7]

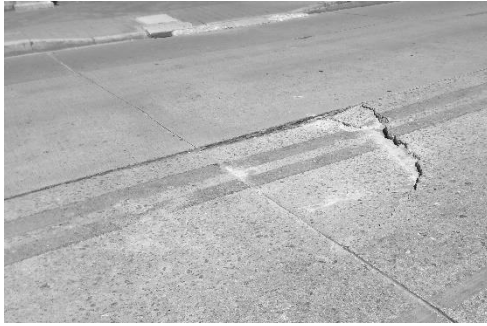
Foto 1: Quebras localizadas e desgaste superficial

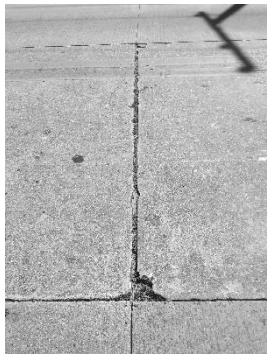
Foto 2: Falha na selagem das juntas e quebra de canto

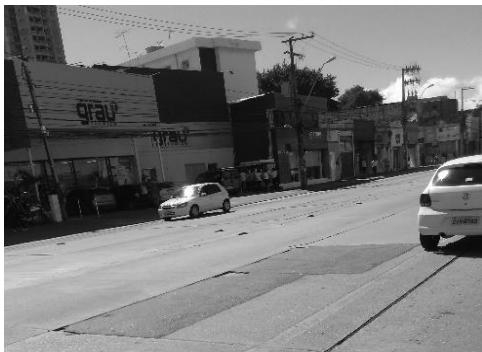
Foto 3: Grandes reparos
