Um Estudo das Manifestações Patológicas em Vigas e Lajes de Concreto: Edificações da FCT/UNESP

A Study of Pathological Manifestations in Beams and Concrete Slabs: Buildings of FCT/UNESP

Portanto, este trabalho trata de um estudo de caso realizado nas edificações pertencentes à Universidade Estadual Paulista (FCT/UNESP), campus de Presidente Prudente, em que por meio da realização de inspeção visual foram identificadas as manifestações patológicas existentes nas vigas e lajes de concreto armado.

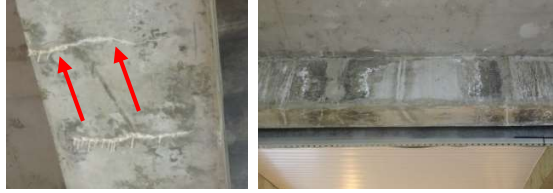
Quadro 3: Lixiviação em vigas distintas.

<p>Idade dos elementos estruturais na vistoria: 36 anos Período da vistoria: Maio de 2017</p> <p>As figuras apresentam o processo de lixiviação e eflorescências, respectivamente, em vigas distintas da mesma edificação. A formação de estalactites fica evidente na figura da esquerda, enquanto as manchas esbranquiçadas da figura da direita indicam a ocorrência de infiltração de água na parte superior da viga (favorecendo a ocorrência do fenômeno).</p>
<p>B) Características</p> <p>A lixiviação é a ação extrativa ou de dissolução que os compostos hidratados da pasta de cimento podem sofrer quando em contato com água, principalmente as puras ou ácidas.</p> <p>A lixiviação do hidróxido de cálcio $[Ca(OH)_2]$ com a conseqüente formação do carbonato de cálcio insolúvel, são responsáveis pelo aparecimento de eflorescências caracterizado por depósitos de cor branca na superfície do concreto, alterando a estética do elemento.</p> <p>Fatores externos que contribuem: quantidade de água, tempo de contato, elevação de temperatura e porosidade do material.</p> <p>O potencial hidrogeniônico (pH) do concreto é diminuído, dando lugar à decomposição de outros hidratos, aumentando sua porosidade e facilitando a desintegração. Surgem como resultado da lixiviação as formações do tipo estalactites e estalagmites.</p>

<p>C) Importância ▲▲/▲▲▲</p> <p>A lixiviação é nociva ao concreto por várias razões: com a remoção de sólidos, ocorre redução na resistência mecânica do material e abre-se caminho para a entrada de gases e líquidos agressivos às armaduras e ao próprio concreto, além da penetração de água e oxigênio que normalmente redundam na corrosão de armaduras em peças de concreto armado ou concreto protendido.</p>
<p>D) Causas mais provável</p> <ul style="list-style-type: none"> • Excesso de umidade; • Acúmulo de água e infiltrações; • Alta permeabilidade do concreto; • Fissuras na superfície do concreto favorecendo a entrada de água; • Percolação da água; • Dissolução e carreamento do hidróxido de cálcio existente no cimento por meio da ação da água; • Migração e posterior evaporação de soluções aquosas salinizadas.
<p>E) Possíveis soluções de reparo</p> <ul style="list-style-type: none"> • Remover as manchas e estalactites com lavagem à pressão e uso de escova com soluções ácidas; • É necessário acabar com a entrada da água e umidade através de impermeabilizações e reparos em fissuras.

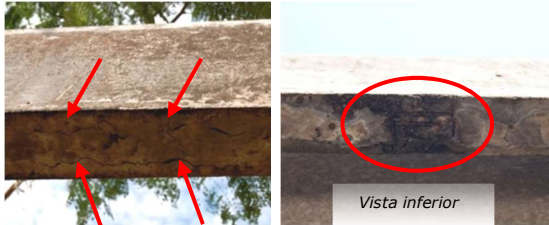
Quadro 4: Corrosão por esfoliação em vigas distintas.

<p>Idade dos elementos estruturais na vistoria: 38 anos Período da vistoria: Abril de 2017</p> <p>Na corrosão por esfoliação, ao aumentar tanto de volume, o aço fica sem espaço entre as barras propiciando o surgimento das fissuras longitudinais. Devido à agressividade e aumento do volume das barras, os estribos terminam se rompendo e desaparecendo por corrosão. Nas figuras são apresentados exemplos de corrosão por esfoliação em vigas distintas, expostas as intempéries.</p>
<p>B) Características</p> <p>Na corrosão por esfoliação, a armadura se desprende em capas, aumentando aproximadamente de 5 a 6 vezes seu volume inicial e ficando totalmente inservível. Geralmente ocorre em elementos sem proteção situados em terrenos ou ambientes muito agressivos, e quando se utilizaram agregados muito contaminados.</p> <p>Esta corrosão arruína rapidamente o elemento e ocasiona sua retirada, com exceção de que o elemento não tenha nenhuma missão resistente ou que a armadura se encontre muito bem ancorada permanecendo mais tempo.</p> <p>Na corrosão por esfoliação ao desprender-se do aço em lascas temos que ter a precaução de não tocar nas barras, já que se incrustam nas mãos, no qual se supõe um grave risco para a saúde.</p>

<p>C) Importância ▲▲▲</p> <p>A corrosão é rápida e progressiva, aumentando sua rapidez em elementos muito tensionados e segundo a causa que ocasiona a corrosão.</p> <p>Se não são tomadas medidas de urgência ao princípio de corrosão, dependendo do caso, ficará o elemento totalmente inutilizado.</p>
<p>D) Causas mais provável</p> <ul style="list-style-type: none"> • Empregar agregados muito contaminados; • Atmosfera muito agressiva; • Omissão de espaçadores na armadura.
<p>E) Possíveis soluções de reparo</p> <ul style="list-style-type: none"> • Averiguar a causa que ocasiona a corrosão; • Se a corrosão está muito avançada ou se foram utilizados agregados contaminados, é preferível substituir o elemento por outro; • Se a corrosão está no começo, eliminar a causa que a origina e proceder como se fosse uma corrosão generalizada; • Substituir a armadura por outra nova se a corrosão estiver muito avançada.

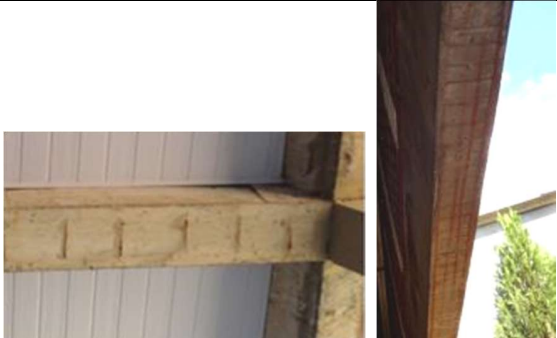
Quadro 5: Corrosão de estribos em vigas distintas.

<p>Idade dos elementos estruturais na vistoria: 36 anos Período da vistoria: Janeiro de 2017</p> <p>Nas figuras pode-se observar como ao omitir a colocação dos espaçadores nas vigas ocorre a corrosão dos estribos, aumentando bastante seu volume, sobressaindo ou começando a sobressair do concreto. Percebe-se também na figura da direita que a armação longitudinal começa a sofrer corrosão.</p>
<p>B) Características</p> <p>O desaparecimento dos estribos em sua base por corrosão perto dos apoios implica em um problema grave, já que os esforços cortantes ficam a cargo somente do concreto quando não existem barras inclinadas. A ruptura geralmente é muito rápida por cortante com uma inclinação aproximada de 35° a respeito da horizontal.</p> <p>Este dano geralmente ocorre em vigas onde foram omitidos os espaçadores e os estribos se encontram sem cobertura adequada. Também ocorre quando se empregam concretos de baixa resistência e menor alcalinidade em ambiente marítimo.</p> <p>Em vigas aparentes, podem ser também atacadas por suas laterais, os estribos podem sofrer corrosão pelas três faces expostas. Isto faz com que aumente mais a gravidade. Não obstante, se desaparecem somente os estribos da base da viga, os estribos verticais perdem sua eficácia ao ficarem sem ancoragem.</p>

<p>C) Importância ▲▲▲</p> <p>Embora a corrosão seja lenta e progressiva, quando os estribos desaparecem, implica um problema grave e não se deve esperar que rompa a viga por cortante, já que a falha geralmente ocorre de forma instantânea.</p>
<p>D) Causas mais provável</p> <ul style="list-style-type: none"> • Omissão de espaçadores na viga; • Utilizar um concreto de inferior resistência e alcalinidade; • Empregar agregados contaminados.
<p>E) Possíveis soluções de reparo</p> <ul style="list-style-type: none"> • Eliminar os produtos de corrosão, colocar a zona de estribos que desapareceram soldando-os aos existentes e cobrir a zona inferior da viga com argamassa epóxi; • No caso em que os estribos existentes não permitam soldagem, terão que ser colocados estribos novos perfurando a viga e introduzindo-os.

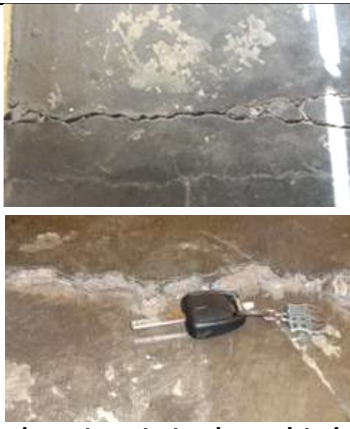
Quadro 6: Recalque diferencial em laje.

<p>Idade do elemento estrutural na vistoria: 31 anos (aproximadamente) Período da vistoria: Janeiro de 2017</p> <p>Nas figuras pode-se apreciar como ficou a ligação de lajes distintas, em que a mais nova (passarela de ligação do pavimento superior, com recalque diferencial) apresenta uma diferença de nível de $\pm 1,2\text{cm}$. Também é possível observar a desfragmentação do concreto nos pontos da rachadura, bem como a abertura de $\pm 1,0\text{cm}$ entre as partes que formam esse elemento possibilitando interferências indesejáveis.</p>
<p>B) Características</p> <p>As maiores pontas de pressão encontram-se geralmente nas bordas das lajes. Isto ocasiona recalques diferenciais entre os pilares, sendo mais acusados quanto menor rigidez tiver a laje.</p> <p>Consolidando o terreno no perímetro da laje, se reduzem as tensões no terreno e por tanto os recalques.</p> <p>Aumentando a espessura da laje em seu perímetro se obtém maior rigidez, isto faz com que o terreno trabalhe de forma mais uniforme e se reduzam os recalques nessa zona.</p>

<p>C) Importância ▲▲/▲▲▲</p> <p>A importância depende do recalque e dos danos ocasionados. Nestes casos a laje geralmente experimenta maiores deformações e fica ajustada para suportar o punçãoamento.</p>
<p>D) Causas mais provável</p> <ul style="list-style-type: none"> • Insuficiente rigidez da laje; • Dessecação ou saturação de água do terreno no perímetro da laje; • Não prever os rebaixamentos; • Executar lajes sem calcular ou sem um estudo geotécnico do terreno; • Irrigação de jardins próximos a laje que altera a capacidade portante do terreno; • Executar a laje sem a supervisão de um técnico qualificado (erros de execução).
<p>E) Possíveis soluções de reparo</p> <ul style="list-style-type: none"> • Se continuarem os recalques, calçar a laje em seu perímetro e consolidar o terreno.

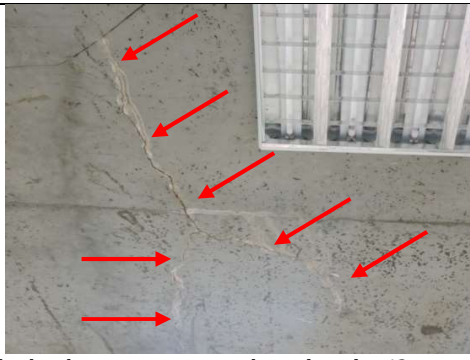
Quadro 7: Fissuras de retração térmica em laje.

<p>Idade do elemento estrutural na vistoria: 43 anos Período da vistoria: Maio de 2017</p> <p>A fissura se encontra mais aberta no centro e vai se fechando à medida que chega aos extremos da laje.</p>
<p>B) Características</p> <p>As fissuras de retração hidráulica ou térmica são encontradas normalmente quando se encontram erros na distribuição da armadura da laje ou se concretou em época com temperaturas muito altas.</p> <p>Em lajes com grandes dimensões a fissura é mais aberta no centro e vai diminuindo de abertura à medida que se aproxima da viga. Em beiral é frequente a aparição de fissura de retração que aparece mais aberta no extremo do beiral e vai se fechando à medida que se aproxima da viga que a suporta.</p>
<p>C) Importância ▲</p> <p>Leve se não atinge a viga.</p>
<p>D) Causas mais provável</p> <ul style="list-style-type: none"> • Omissão ou escassa armadura de distribuição; • Excesso de água ou agregados muito finos; • Cura ineficiente; • Proteção térmica ineficiente; • Excesso de calor de hidratação; • Excesso de água de amassamento.

<p>E) Possíveis soluções de reparo</p> <ul style="list-style-type: none"> • Escarificar a capa de compressão, colocar a armadura necessária e concretar utilizando agregados finos; • Quando se tratar de laje com alta solicitação deve-se aplicar novo revestimento, empregando adesivo acrílico ou base epóxi como ponte de aderência; • Quando se tratar de laje com pequena solicitação deve-se colmatar as fissuras com estucamento; • Efetuar proteção térmica conveniente.
