Análise das Manifestações Patológicas Presentes nas Fachadas de um Casario Tombado no Município de Pesqueira-PE

O tombamento de um patrimônio arquitetônico determina que suas características visuais, históricas, culturais e estruturais sejam preservadas, conservando seus elementos de origem. Este estudo tem como objetivo realizar um pré-diagnóstico das intempéries presentes nas fachadas de seis edifícios pertencentes a um casario situado na Rua Cardeal Arcoverde, centro do município de Pesqueira, localizado no estado de Pernambuco, tombado pela FUNDARPE, datado da origem do município, no início do século XIX. O método utilizado foi baseado na metodologia de Lichtenstein e consiste em inspeção visual através de um registro fotográfico dos edifícios, identificando os problemas apresentados e comentando suas possíveis causas. Os resultados mostraram que a maior parte das manifestações apresentadas foram causadas pelo baixo nível de impermeabilidade dos elementos do revestimento, causando acúmulo de umidade que, associada a alta amplitude de temperatura, causa problemas como fissuras e desagregação dos elementos da fachada, chegando a índices de 40% e 27% respectivamente, uma provável

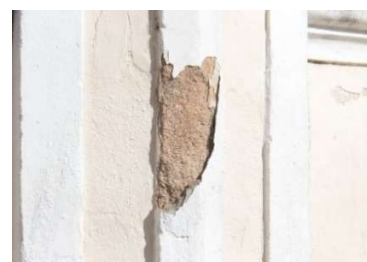
A edificação apresentou destacamentos de elementos por toda a fachada, como na Figura 3, manchas e presença de lodo nos pontos de concentração de água, vistos na Figura 4, e aberturas causadas por esforços adicionais nas marquises e arcos das portas e janelas, como na Figura 5. A ausência de mecanismos de escoamento de água como drenos e pingadeiras, manutenções de conservação e a antiguidade do material e das tipologias construtivas são possíveis agentes degradadores.

Figura 3: Desagregamento do revestimento na fachada do Imóvel nº 23.

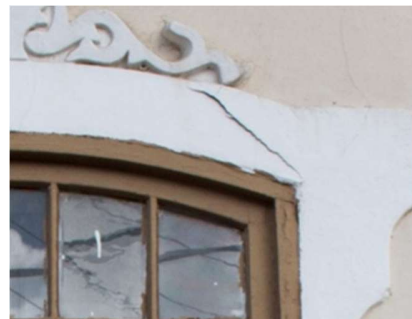
Figura 5: Abertura no arco da esquadria.

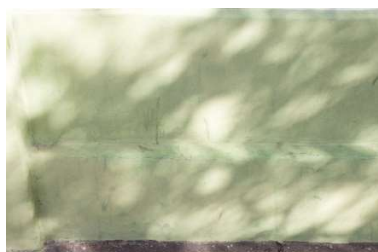
A residência apresenta alguns empolamentos, bolhas (vesículas), detalhadas na Figura 7, e um trecho com manchas e fissuras no revestimento, apresentados na Figura 8, prováveis consequências da concentração de umidade devido às fortes chuvas nos meses antecedentes à inspeção.

Figura 8: Manchas de umidade e aberturas.
Fonte: Autores (2017).

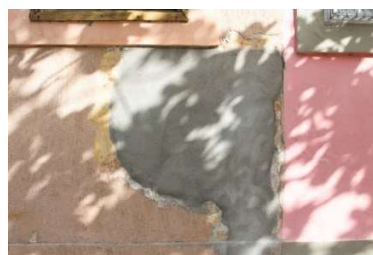
A residência apresenta manifestações patológicas, como deterioração dos elementos de revestimento (chegando a atingir a alvenaria em algumas regiões), detalhadas nas Figuras 9, 10, 11 e 12.

Figura 10: Ausência de revestimento.
Fonte: Autores (2017).

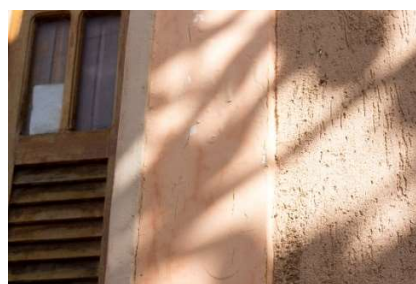
Figura 11: Manchas de umidade, empolamento e aberturas no revestimento.
Fonte: Autores (2017).

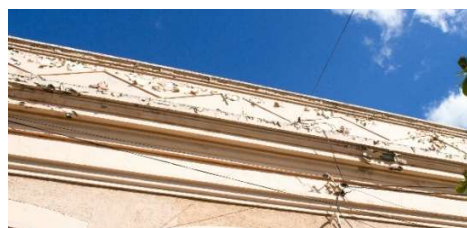
Figura 12: Desagregamento.
Fonte: Autores (2017).

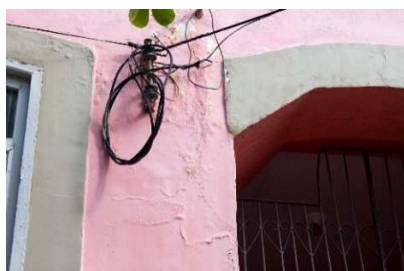
A edificação número 57 é uma residência que possui atuais proprietários, apresenta alguns sinais de deterioração da fachada. O revestimento aparenta estar danificado por ações da chuva e vento e possui pequenas fissuras, as esquadrias estão bastante danificadas, como observado nas Figuras 13, 14, 15 e 16.

Figura 14: Vesículas recorrentes de acúmulo de umidade.
Fonte: Autores (2017).

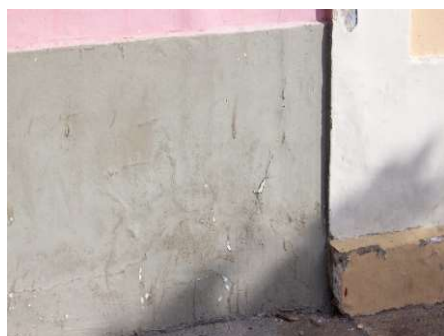
Figura 15: Manchas de umidade, vesículas e aberturas.
Fonte: Autores (2017).

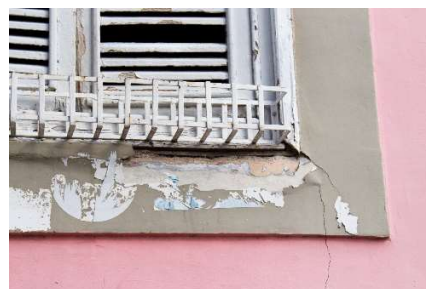
Figura 16: Descolamento de revestimento e aberturas no canto da esquadria.
Fonte: Autores (2017).

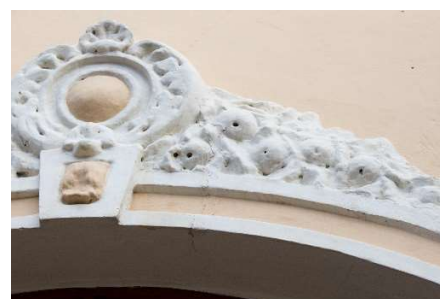
O imóvel de número 65 é uma residência que possui morador (ausente no momento da inspeção), o único que possui as esquadrias conservadas apesar de possuir pequenos problemas no revestimento, como visto nas Figuras 17 e 18.

Figura 18: Fissuras no detalhe do arco da janela.
Fonte: Autores (2017).

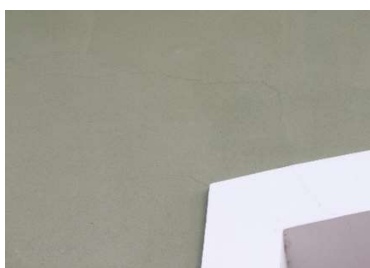
apesar de apresentar pequenas falhas. Alguns pontos apresentam aberturas saindo dos arcos das esquadrias, como na Figura 20, o que indica movimentação da estrutura ou surgimento de sobrecargas, bem como manchas de lodo devido ao acúmulo de água, vistos na Figura 21, problema que seria resolvido com a instalação de drenos ou pingadeiras.

Figura 20: Fissuras nos cantos dos arcos das portas.
Fonte: Autores (2017).

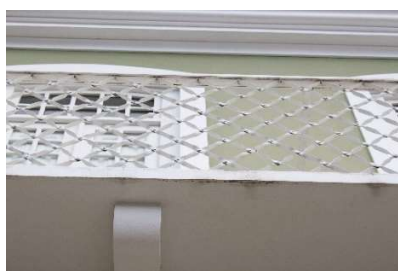
Figura 21: Manchas de lodo na marquise.
Fonte: Autores (2017).
