# Reforço Estrutural em Prédio Caixão Situado na Região Metropolitana de Recife

*Structural Reinforcement In Box-Type Building Situated In The Metropolitan Region Of Recife*

#### 3.1 Caracterização do Empreendimento em Estudo

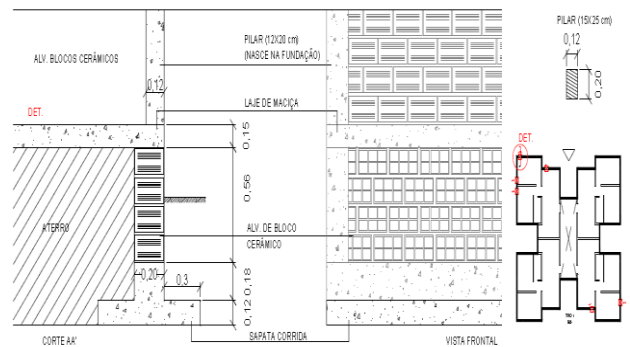
**Figura 3:** Detalhe das fundações  
Fonte: ITEP- Relatório Técnico Nº Técnico Nº 057.718 2011

O esquema do embasamento da fundação, constituído em alvenaria de blocos cerâmicos de 6 furos, sem revestimento, com os blocos assentados deitados, com argamassa de cimento sobre sapata corrida de concreto em formato de TE invertido, sob laje concretada. O caixão interno da fundação é preenchido com aterro de aproximadamente 0,85m de altura é apresentado na Figura 3.

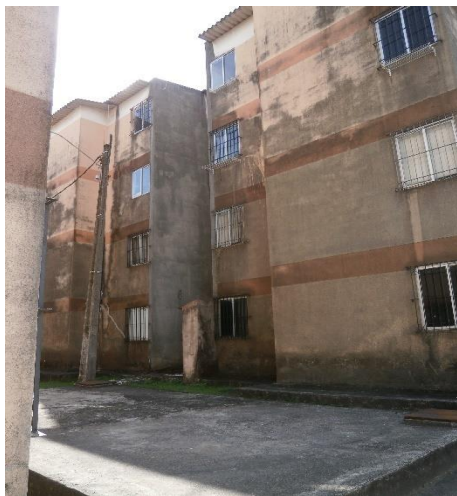
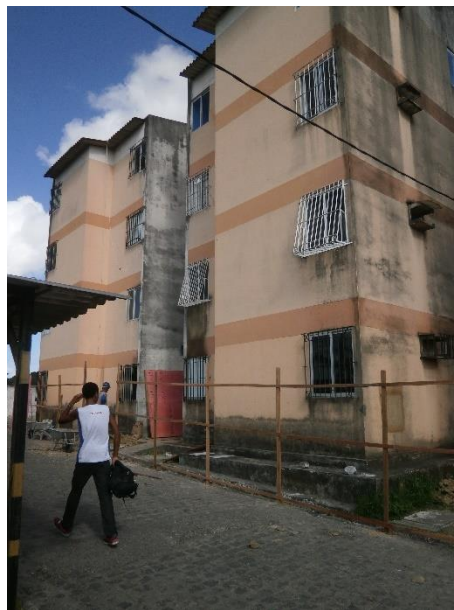
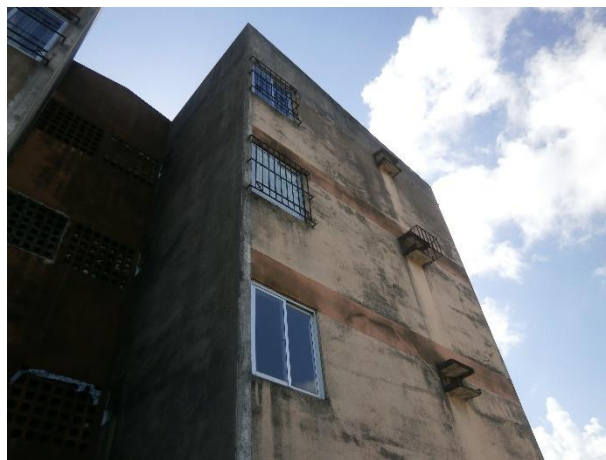
Manchas e sinais de desgaste do revestimento das fachadas, devido a deficiência da pintura agravada pelo tempo e falta de manutenção, observadas em todos os blocos, o que prejudica ainda mais a estanqueidade do revestimento, provocando infiltração, ver fotos 01 a 03.

Fachadas com fluxo de água inadequado estão constantemente expostas à umidade e a proliferação de fungos é comum nesta situação. A menor exposição ao sol tende a intensificar a ocorrência desta manifestação patológica [1].

**Foto 01:** Degradação da Fachada

**Foto 02:** Degradação da Fachada.

**Foto 03:** Degradação da Fachada

Na fachada, antes da aplicação do Emboço Paulista, na faixa de 50 cm acima da laje Radier (calçada) foi retirada a argamassa em todo perímetro externo do edifício, após lavagem completa desta faixa, com jato de alta pressão, em toda a área utilizando uma mistura de água + água sanitária na proporção de 1:1. Após enxágue, aplicou-se 03 (três) demãos de argamassa polimérica semi flexível à base de cimentos especiais, espaçadas de 08 (oito) horas entre cada demão, sendo a última demão aplicada sobre a tela de poliéster, após secagem de 08 (oito) horas, com posterior aplicação de mais duas demãos cruzadas sobre a tela. Fotos 20 e 21.

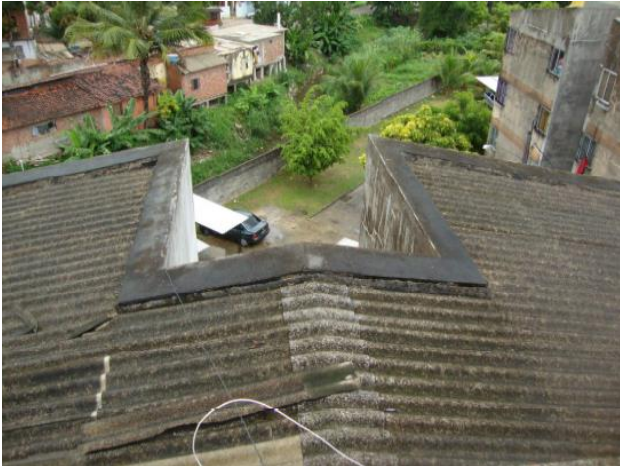
A coberta apresenta algumas telhas quebradas e/ou mal encaixadas. As telhas quebradas e a deficiência do sistema de impermeabilização da laje e calhas estão causando infiltrações nas lajes dos últimos pavimentos, como apresentado na foto 04.

**Foto 04:** Coberta

A recuperação da cobertura foi realizada com aplicação de Manta Asfáltica Aluminizada para <http://dx.doi.org/10.25286/rep.v3i2.886>

Telhados sobre os rufos e as telhas de forma a vedar a abertura existente entre estas peças em todos os encontros de telhas com paredes, como apresentado na Foto 22.

As telhas quebradas foram substituídas.

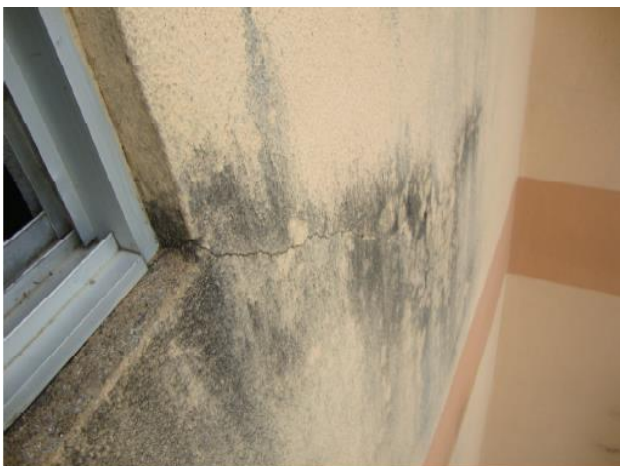
A ausência, ou o mau dimensionamento de vergas e contravergas é a provável causa de fissuras a 45° observadas nas janelas de todas as fachadas, como observado na foto 05.

Coporrino [1] destaca que, com o esforço de compressão, as fissuras tendem a se desenvolver a partir do ponto de maior concentração das tensões, o vértice das aberturas.

**Foto 05:** Ausência de Vergas e Contravergas

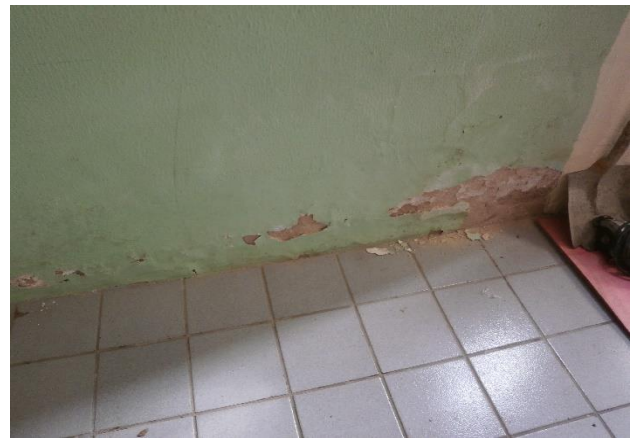
Manchas de infiltração por ascensão capilar foram observadas em alguns apartamentos, como indicado na foto 6.

**Foto 06:** Infiltração por ascensão capilar

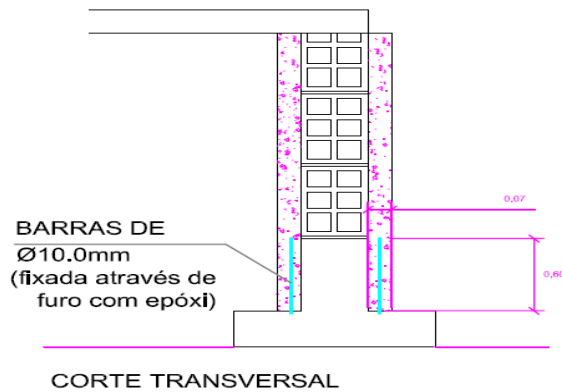
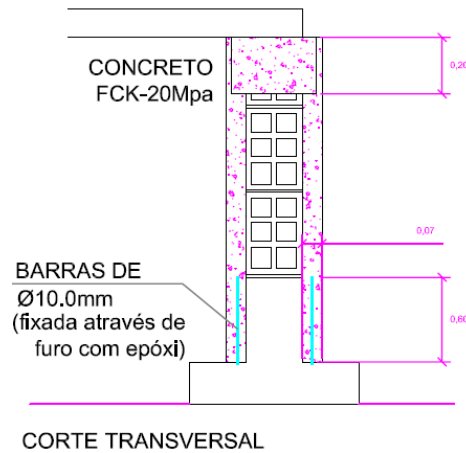
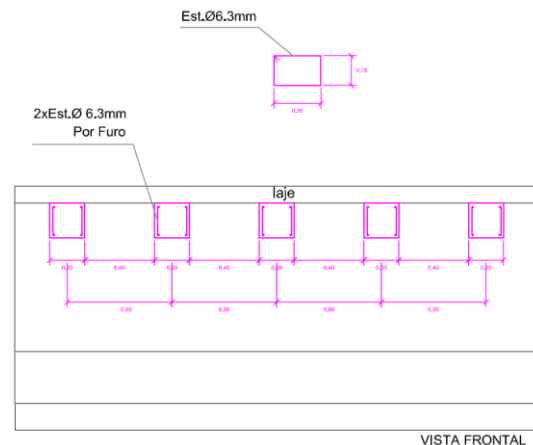
As alvenarias de embasamento referentes às paredes de cotas  $x = 3,8$  e  $x = 11,94$  precisaram ser reforçadas, pois apresentam tensões de compressão em torno de 0,40 MPa, superiores a tensão resistente do embasamento  $\sigma_{Rd} = 0,25$  MPa.

As alvenarias de embasamento referentes às paredes de cotas  $y = 2,55$  e  $y = 11,99$  precisaram ser reforçadas, pois apresentam tensões de compressão em torno de 0,38 MPa, superiores a tensão resistente do embasamento  $\sigma_{Rd} = 0,25$  MPa.

Considerando que os colapsos ocorridos nesse tipo de tipologia construtiva sofreram significativa influência da deterioração dos materiais constituintes das alvenarias de embasamento devido à ação da EPU (expansão por umidade em tijolos cerâmicos); considerando ainda que esses embasamentos não se encontram revestidos, e também que a resistência característica estimada da amostra ( $f_{pk,est}$ ) equivale a 64% daquela da alvenaria de elevação, é imprescindível levar em conta a hipótese de perda de desempenho desses componentes com a umidade natural do terreno

Assim sendo, recomendou-se o envelopamento de todas as alvenarias de embasamento, com placa de concreto simples (fck = 20 MPA) com 7cm de espessura, sobre a viga de base elástica (viga Tê invertida) e travada com estribos transversais no seu topo, conforme indicação em projeto, conforme apresentado nas Figuras 3 a 5.

**Figura 3:** Reforço das Fundações  
Fonte: ITEP- Relatório Técnico Nº Técnico Nº 057.718 2011

**Figura 4:** Reforço das Fundações  
Fonte: ITEP- Relatório Técnico Nº Técnico Nº 057.718 2011

**Figura 5:** Reforço das Fundações  
Fonte: ITEP- Relatório Técnico Nº Técnico Nº 057.718 2011

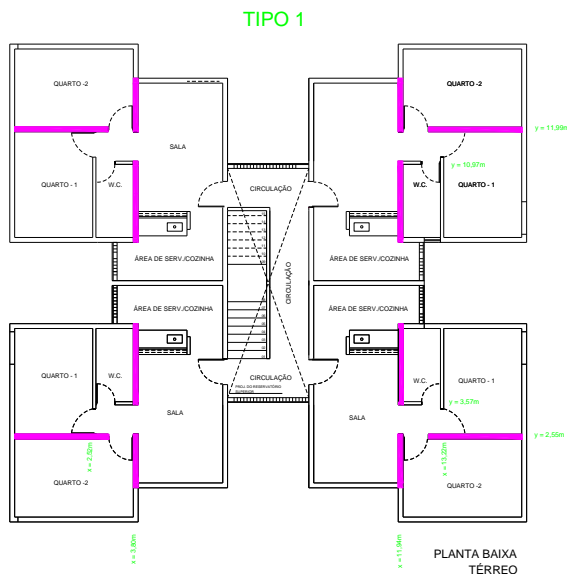
**Figura 6:** Alvenarias a serem reforçadas

As alvenarias de elevação do 1º Pavimento (Pavimento Térreo) referentes às paredes de cotas  $x = 3,8$  e  $x = 11,94$ , precisaram ser reforçadas, pois apresentam tensões de compressão em torno de 0,60 MPa, superiores a tensão resistente da alvenaria de elevação  $\sigma_{Rd} = 0,35$  MPa.

As alvenarias de elevação do 1º Pavimentos (Pavimento Térreo) referentes às paredes de cotas  $y = 2,55$  e  $y = 11,99$ , precisaram ser reforçadas, pois apresentam tensões de compressão em torno de 0,57 MPa, superiores a tensão resistente da alvenaria de elevação  $\sigma_{Rd} = 0,35$  MPa, de acordo com a Figura 6.

As alvenarias de cotas  $x = 2,52m$ ;  $x = 13,22m$ ;  $y = 3,57m$  e  $y = 10,97m$  NÃO SÃO ESTRUTURAISS.

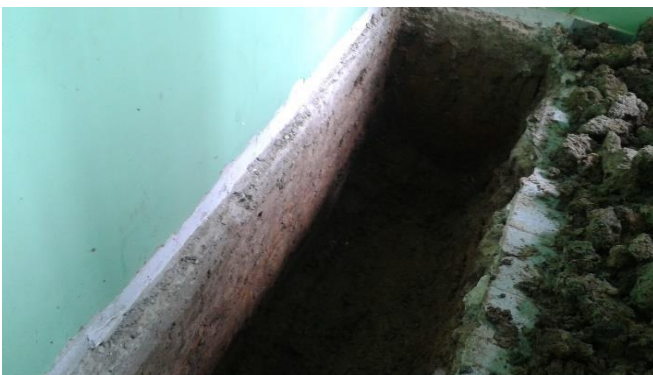
**Foto 08:** Exposição da Alvenaria de Embasamento

Conforme apresentado no Laudo elaborado pelo ITEP, verificou-se a ausência de revestimento nas alvenarias de embasamento.

Foram abertas valas no interior dos apartamentos do térreo para permitir a exposição das alvenarias de embasamento, fotos 7 e 8.
