# Análise das Manifestações Patológicas em Contenções de Terra Armada de Viadutos da Região Metropolitana do Recife – PE.

*Analysis of pathological manifestations in contention of armed land on viaducts of the Metropolitan Region of Recife – PE.*

Este trabalho tem como objetivo identificar as manifestações patológicas existentes nas obras de contenção de terra armada em quatro viadutos de duas rodovias da Região Metropolitana do Recife, a PE-15 e a PE-22. As obras da PE-15, foram construídas para Copa do Mundo de 2014 e já apresentam diversos problemas causados pela falta de manutenção, além dos erros construtivos. A contenção da PE-22 foi inaugurada em 2003 e apresenta problemas mais graves do que as contenções da PE-15. Se os problemas identificados durante as inspeções, não forem corrigidos com brevidade, poderão gerar grandes custos em intervenções de recuperação e até em acidentes, caso haja grande demora nas correções. Ao final deste trabalho são feitas conclusões e apresentadas recomendações para melhorar a conservação, o desempenho e a vida útil dos muros de terra armada.

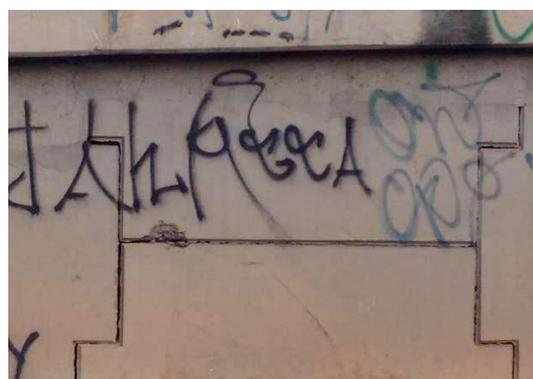
Em alguns trechos das contenções é possível verificar que os painéis pré-fabricados estão com arestas quebradas, como na Figura 15.

**Figura 15:** Escama com aresta quebrada.

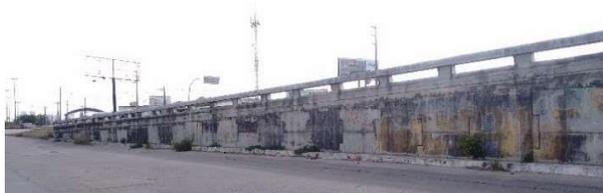
Na superfície das escamas foram observadas muitas manchas, originadas de diferentes causas (infiltração e queima de materiais).

Na Figura 16, observa-se as peças pré-moldadas com tonalidades de cores diferentes, resultado da ação da água nas suas superfícies.

**Figura 16:** Manchas nas superfícies das escamas.  
Fonte: Autor

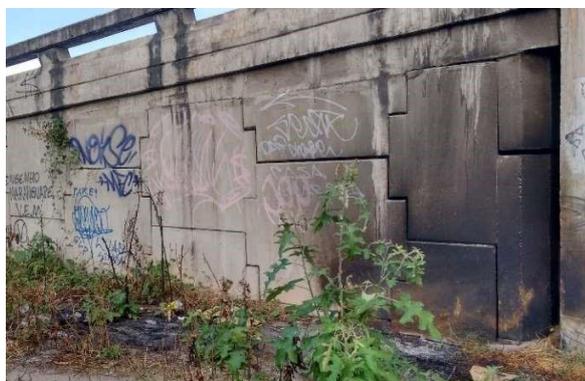
Também foram observadas manchas causadas pelo mau uso do viaduto. São manchas causadas pelo fogo devido a queima de materiais nas proximidades da contenção, como pode ser visto na Figura 17.

**Figura 17:** Manchas causadas pelo fogo.  
Fonte: Autor

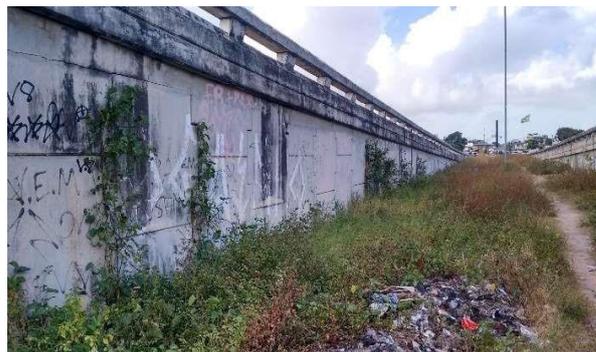
A vegetação nos espaços das juntas entre as escamas representa o problema de maior incidência e conseqüentemente uma das maiores causas de manifestações patológicas na estrutura de terra armada. O abandono do local também causou o crescimento da vegetação entre os dois viadutos paralelos. Tais problemas são mostrados nas Figuras 18 e 19.

**Figura 18:** Vegetação entre os viadutos.  
Fonte: Autor

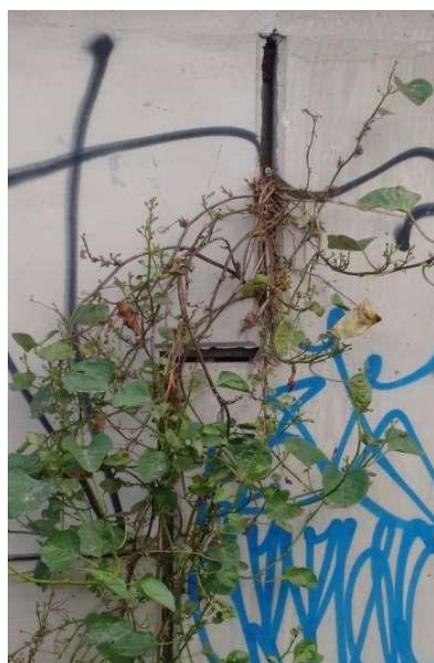
**Figura 19:** Presença de vegetação nas juntas das escamas.  
Fonte: Autor

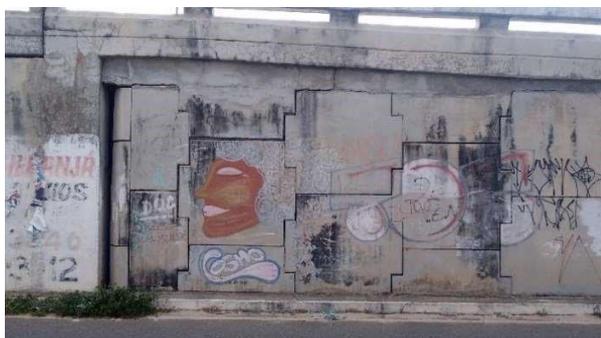
Uma simples observação nesses viadutos evidencia as falhas construtivas referentes ao desaprumo das escamas. Ao longo de todo o muro é possível identificar essas falhas, como nas Figuras 20 e 21.

**Figura 20:** Desaprumo das escamas.  
Fonte: Autor

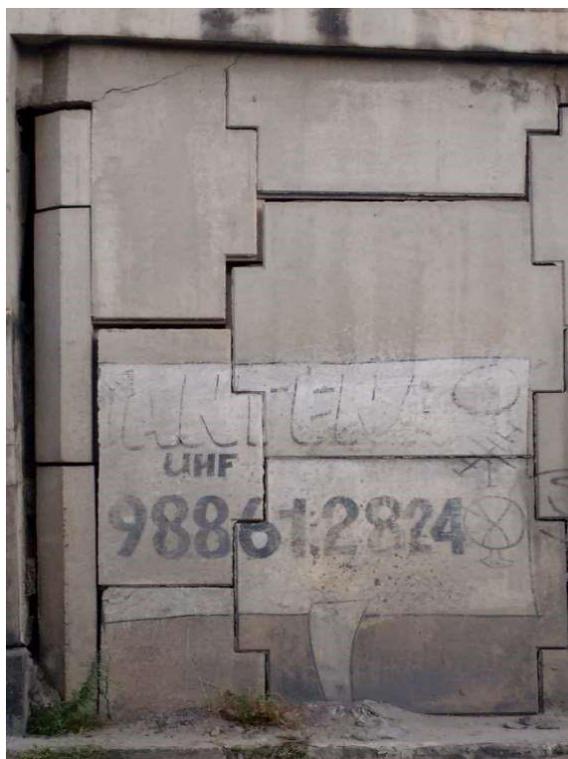
**Figura 21:** Detalhe de um desaprumo.  
Fonte: Autor

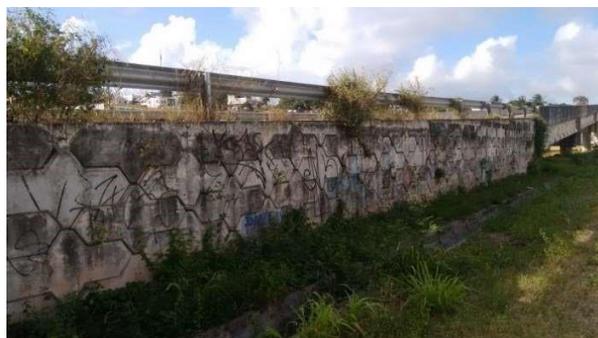
Nessas obras também foram encontradas manchas originadas pela infiltração e umidade nas placas pré-moldadas da contenção, como mostra a Figura 22.

**Figura 22:** Manchas na contenção do viaduto Bajado.  
Fonte: Autor

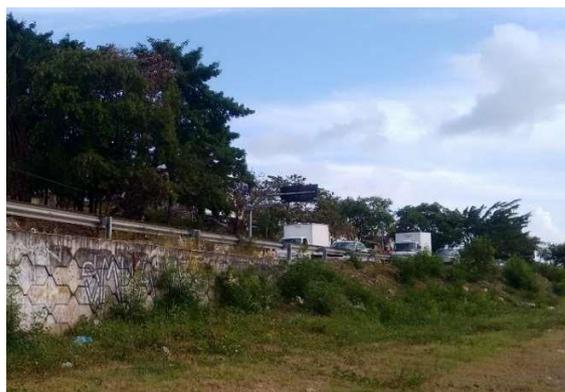
O acúmulo de terra e vegetação em algumas partes da contenção chega a cobrir todo o muro, impossibilitando a observação de outras manifestações patológicas, como comprova a Figura 23.

**Figura 23:** Acúmulo de terra próximo a parede de contenção do aterro do viaduto.  
Fonte: Autor

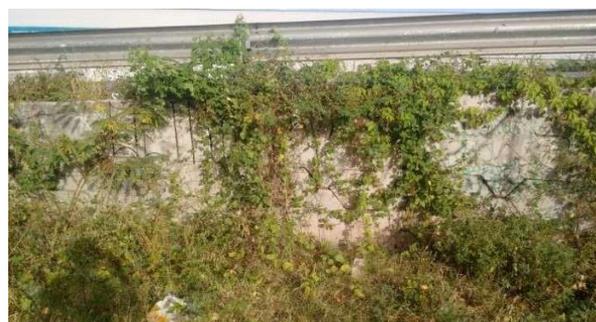
Também é comum observar a presença de vegetação nas juntas, entre o pavimento e o muro, e na base da contenção, conforme as Figuras 24 e 25.

**Figura 24:** Vegetação cobrindo a terra armada.  
Fonte: Autor

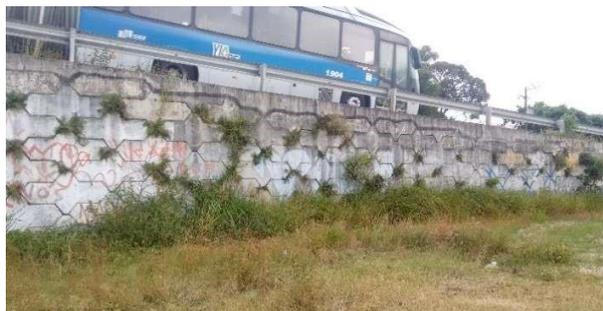
**Figura 25:** Vegetação nas juntas do muro.  
Fonte: Autor

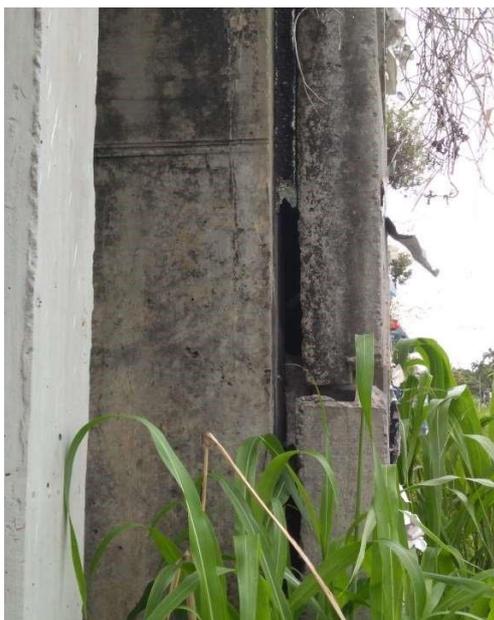
Nessa obra foram identificadas diversas falhas construtivas nos elementos de concreto que compõem a terra armada. Na figura 26, constata-se falha na ligação entre as paredes frontais e longitudinais, situação que acontece em outros trechos da contenção do viaduto.

**Figura 26:** Falhas na ligação dos muros vertical e horizontal.  
Fonte: Autor

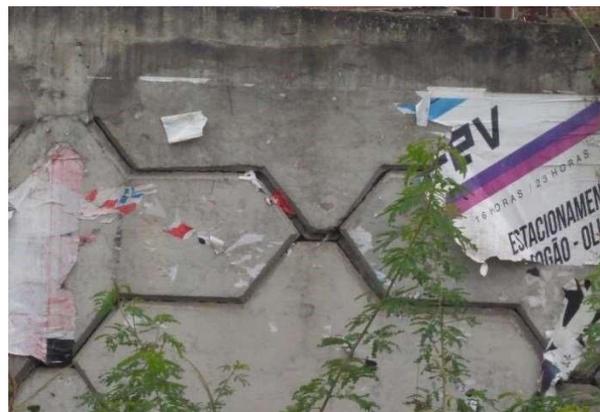
Falhas de desaparecimento dos painéis do muro também podem ser observadas, como na Figura 27.

**Figura 27:** Desaprimo das escamas.  
Fonte: Autor

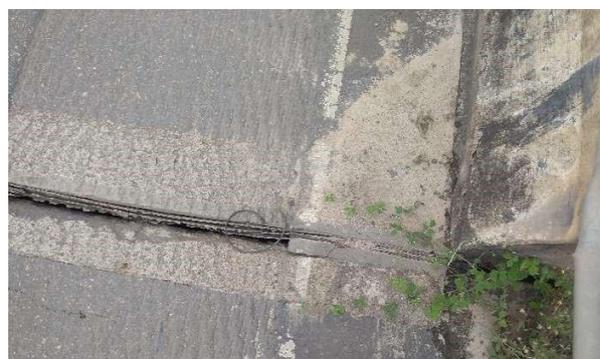
No encontro da superestrutura com a contenção, foi observado o desgaste do selante da junta de dilatação e a não utilização do selante na interseção do guarda-corpo de concreto e defensas metálicas, como pode ser visto na Figura 28. Tal situação influencia diretamente a infiltração de água no aterro, aumentando a incidência de manifestações patológicas nas paredes da contenção.

**Figura 28:** Desgaste da junta de dilatação (vista superior da junta entre o pavimento e o aterro).  
Fonte: Autor

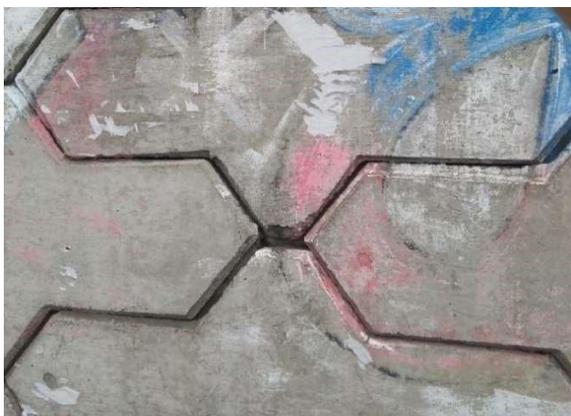
Na Figura 29, são mostrados pequenos danos causados nas placas pré-moldadas do sistema de terra armada. Essas avarias são encontradas em diversas escamas, ao longo do muro.

**Figura 29:** Arestas das escamas danificadas.  
Fonte: Autor

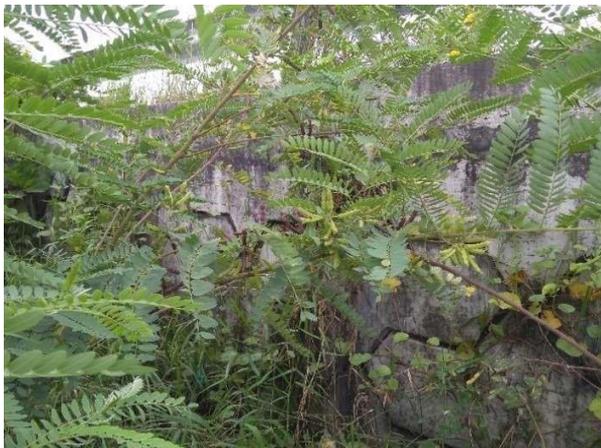
Em alguns locais, a contenção é quase totalmente encoberta pela vegetação, o que confirma o mesmo problema observado nas demais obras. Nesse caso a vegetação dificulta até o acesso ao local, como pode ser visto na Figura 30.

**Figura 30:** Vegetação no Viaduto 3.  
Fonte: Autor

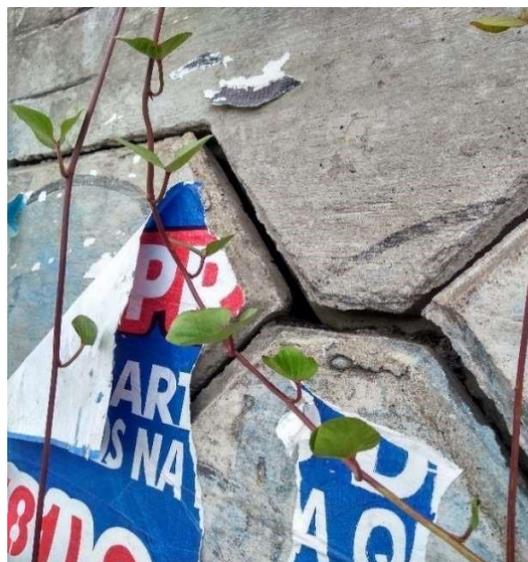
A Figura 31, ratifica o problema construtivo referente ao desaparecimento das escamas, observado em diversos trechos da parede de contenção.

**Figura 31:** Desaprumo das escamas.  
Fonte: Autor

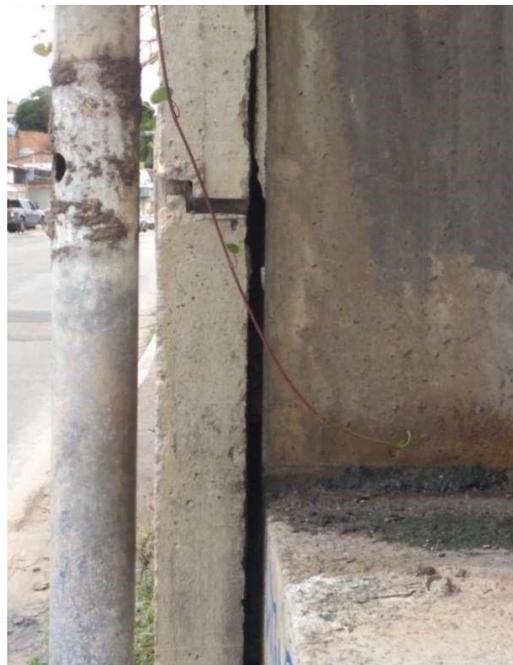
Na Figura 32 é mostrado o local da interseção entre os muros frontal e longitudinal da contenção, no qual o problema do desaparecimento entre as escamas é ainda mais acentuado.

**Figura 32:** Grande abertura na aresta do muro.  
Fonte: Autor

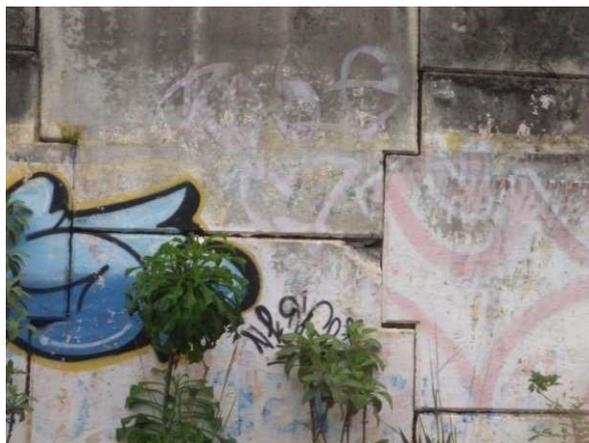
Neste viaduto, foi observado um desgaste generalizado dos painéis pré-moldados, com grande parte das arestas danificadas, como nas Figuras 33 e 34.

**Figura 33:** Aresta da escama danificada.  
Fonte: Autor

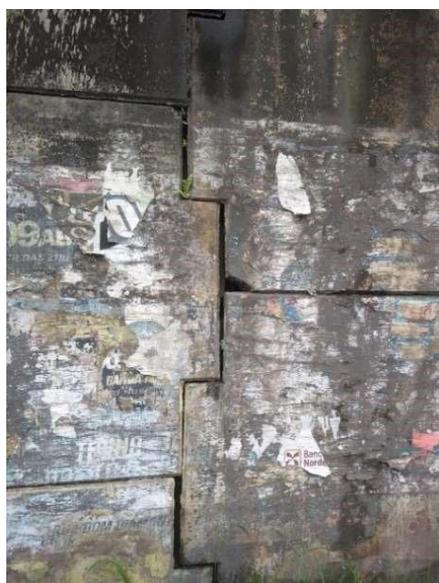
**Figura 34:** Outro detalhe de escama com aresta danificada.  
Fonte: Autor

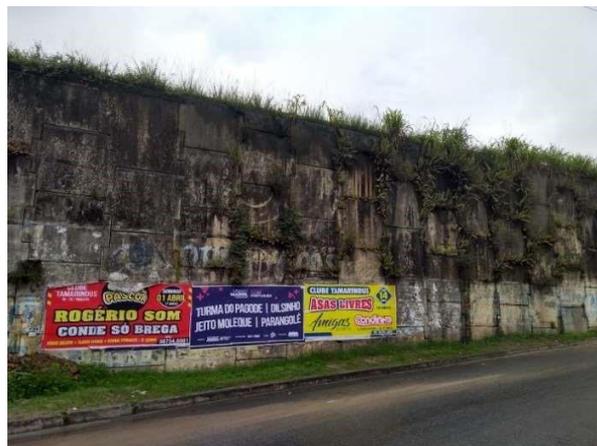
A Figura 35, mostra manchas de grande intensidade, originadas pela infiltração de água e umidade, o que leva ao surgimento de outras manifestações patológicas. Também mostra extensa vegetação ao longo das escamas.

**Figura 35:** Manchas de grande intensidade e muita vegetação na contenção.  
Fonte: Autor

Das quatro obras de contenção, essa é a que se encontra no estado mais avançado de deterioração, causada principalmente pelo enraizamento e proliferação de vegetação nas juntas do muro, como pode ser visto nas Figuras 35 e 36.

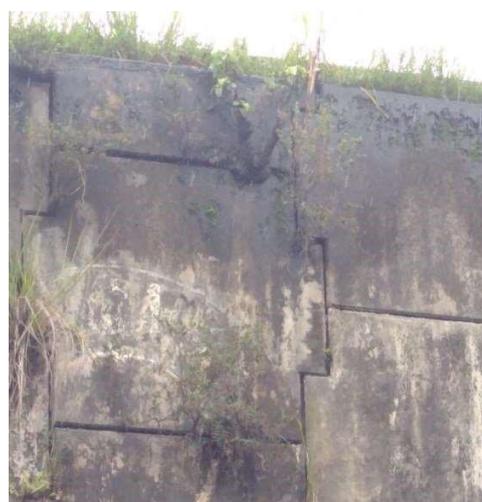
**Figura 36:** Vegetação enraizada entre as juntas das escamas.  
Fonte: Autor

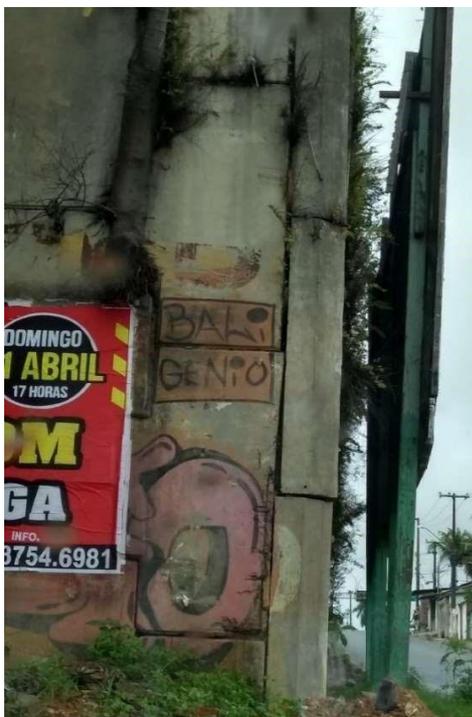
A Figura 37, mostra um grande desaprumo entre as escamas do muro, situação que se repete em diversos outros locais da contenção.

**Figura 37:** Desaprumo do muro de contenção.  
Fonte: Autor
