LEVANTAMENTO DAS MANIFESTAÇÕES PATOLÓGICAS ENCONTRADAS EM FACHADAS DE EDIFÍCIOS DA AVENIDA BOA VIAGEM, EM RECIFE-PE

NEVES, Daniely (1); FONSÊCA, Bárbara (2); FREITAS, Pedro (3); LOPES, Milena (4); SILVA, Dione (5)

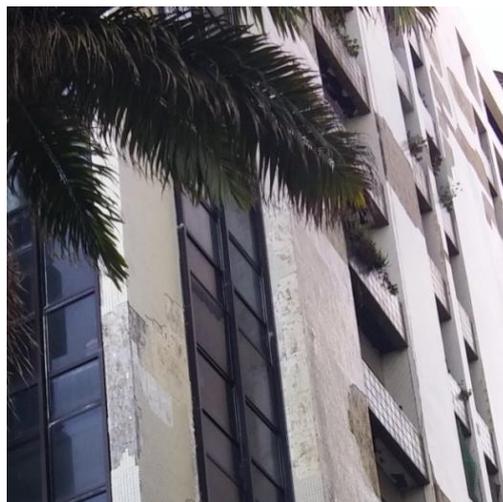
Vale salientar que as amostras que apresentaram descolamento persistente são mais antigas e com menor quantidade de pavimentos. A Figura 1 apresenta uma situação típica de fachadas com descolamento do revestimento cerâmico.

Figura 1 – Descolamento de cerâmica em fachada

Um meio de se evitar o descolamento é usar materiais adequados, analisando o tipo de argamassa requisitado para cada tipo de revestimento. O controle de qualidade na execução das fachadas também pode evitar este problema.

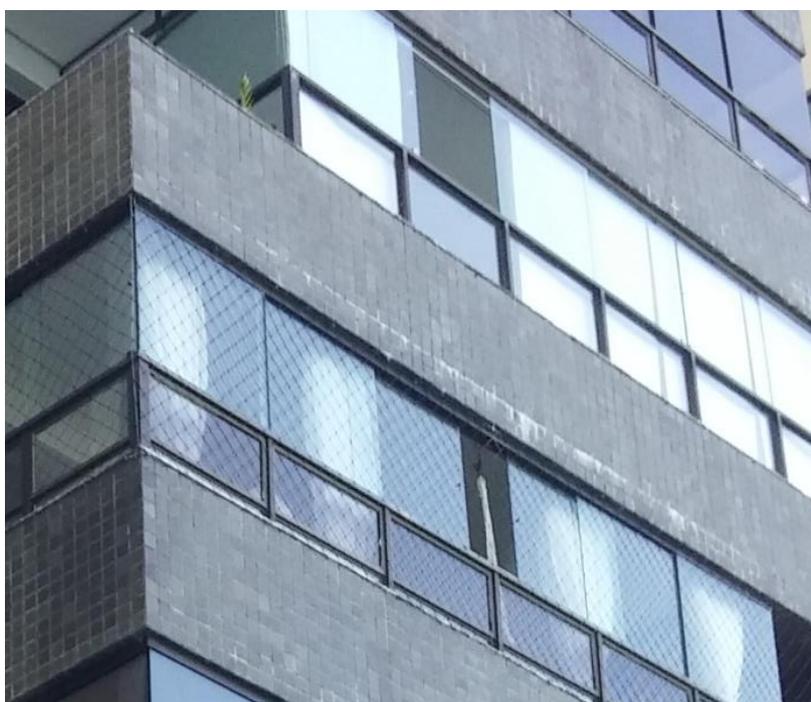
A manifestação patológica mais recorrente foi a eflorescência, encontrada em 84% dos prédios. Devido à localização dos prédios, as intempéries os afetam de maneira significativa, sendo possível verificar a presença de eflorescência em praticamente todos os prédios da avenida. A Figura 2 apresenta a fachada de um edifício com esta manifestação.

Figura 2 – Eflorescência em fachada

A presença recorrente da eflorescência pode ser explicada pelo fato dos edifícios estarem localizados à beira mar, sujeitos a uma grande influência da maresia. Nesta região e sob essas condições, existe uma quantidade maior de cloretos livres na atmosfera que, em contato com o oxigênio, resultam na eflorescência. Conseqüentemente os problemas decorrentes de umidade e cloretos se tornam mais frequentes e muitas vezes visíveis por se alastrarem rapidamente.

A água, a porosidade do material e a temperatura são fatores contribuintes para o aparecimento da eflorescência. Esta manifestação pode ser evitada ao utilizar-se o cimento Portland CP IV Pozolânico ou cimento RS (resistente a sulfatos) e aditivos redutores de água, que proporcionam uma argamassa densa, de menor porosidade e impermeável. A remoção da eflorescência é difícil, mas pode ser realizada com a uso do ácido sulfâmico ou ácido amidossulfônico em pequenas dosagens, para não manchar a peça cerâmica.

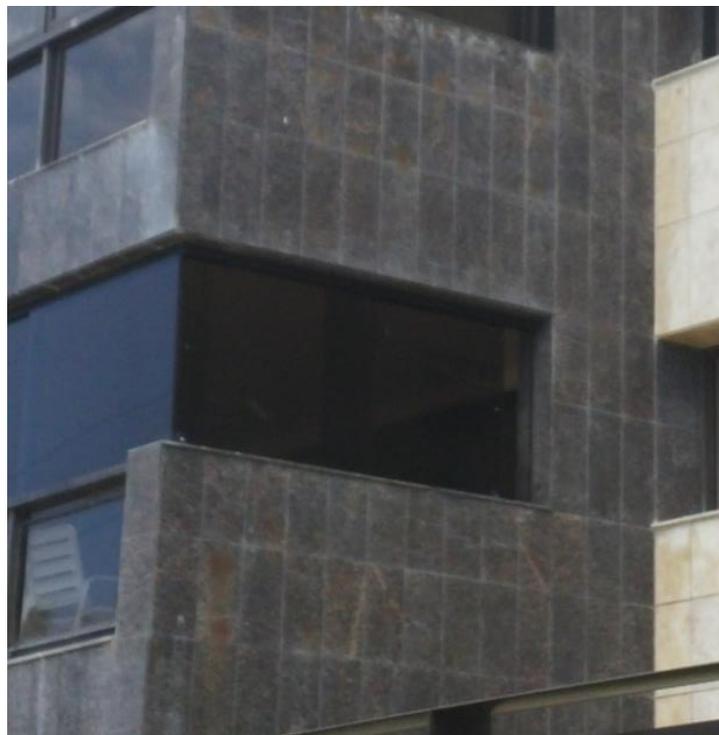
Foram identificadas diversas manchas de ferrugem nas cerâmicas do revestimento de fachada, algumas de maneira recorrente ao longo da torre principal (Figura 3). Na Figura 4, é possível identificar o destacamento e exposição da armadura na marquise de entrada de um condomínio.

Figura 3 – Manchas no revestimento cerâmico devido à corrosão

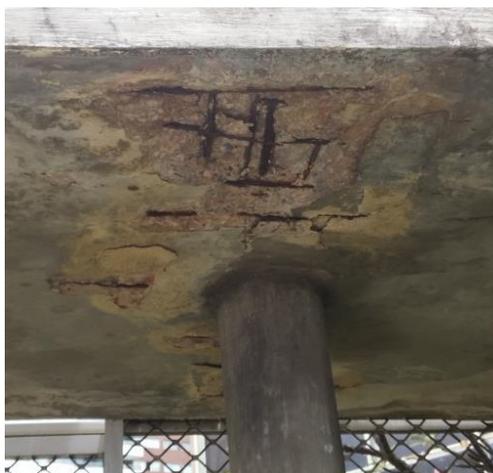
Figura 4 – Destacamento do concreto e exposição da armadura corroída

Deve-se ainda ter um maior cuidado com os edifícios que apresentam manchas ferruginosas na superfície do revestimento cerâmico e estruturas que apresentam armaduras corroídas expostas, em que o cobrimento estava fragmentado e destacado do elemento construtivo. A estrutura do elemento pode estar comprometida, algo que afeta diretamente a segurança do usuário.
