SOLUÇÕES DE RECUPERAÇÃO DE SUBSISTEMAS EXPOSTOS AO INCÊNDIO: ESTUDO DE CASO

HOLANDA, Adauto (1); MANTA, Rafael (2); SANTANA, Clóvis (3); PINHO, Matheus (4)

Universidade de Pernambuco, adautoholanda@gmail.com; Universidade de Pernambuco, rafaelmanta@hotmail.com; Universidade de Pernambuco, clovisvelososantana@hotmail.com; Universidade de Pernambuco, matheuspinholins@gmail.com.

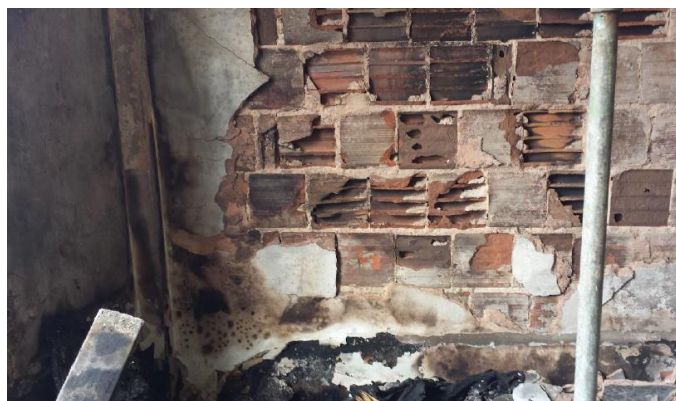
As divisórias dos apartamentos foram construídas com blocos cerâmicos de vedação com oito furos e o revestimento foi executado com camadas de chapisco, reboco e pintura. As figuras 5 e 6 apresentam o estado do revestimento das paredes após o incêndio, as quais as altas temperaturas atingiram a pintura e em seguida a argamassa, condicionando a água ainda presente no elemento a evaporar, logo aumentando a pressão de vapor e exercendo uma tensão que superou a resistência a tração da argamassa e da camada lateral do bloco de vedação.

Figura 5 - Parede do quarto, danos no reboco e argamassa de revestimento.

Em virtude do desgaste superficial na argamassa e nos blocos cerâmicos, provocado pela situação, orienta-se fazer a retirada da camada superficial danificada, seguida da recomposição da alvenaria, através de técnicas que empreguem o uso de concreto leve em conjunto com pérolas de poliestireno expandido.

Na superfície resultante são propostas a aplicação do chapisco e argamassa de emboço com no máximo 2,5 cm, seguida de selador, massa corrida e pintura semelhante aos demais ambientes. Na Tabela 3 são apresentadas as proporções para as densidades exigidas do concreto leve com adição de pérolas de EPS.

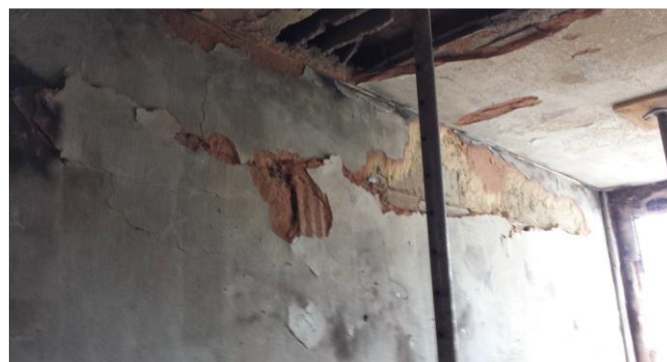
Figura 6- Danos na parede e concreto da laje

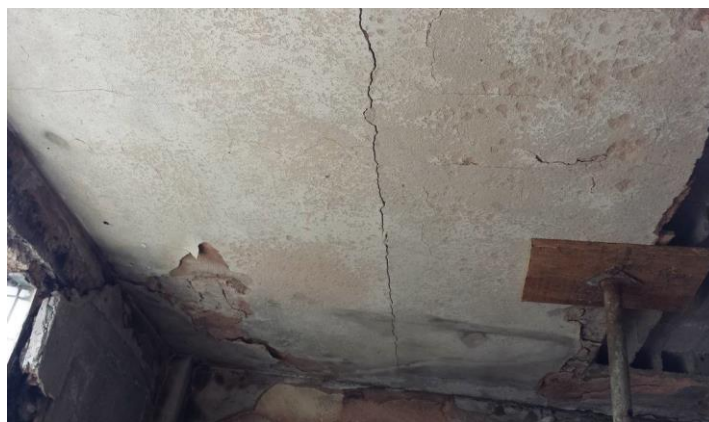
Não houve indícios de trincas ou fissuras nas nervuras, apenas uma trinca na direção paralela a ela (Figura 7). O concreto estrutural simples usado no capeamento da laje é insuficiente para garantir uma alta adesão entre o bloco e a nervura, o que é justificada pela superfície da nervura ser lisa dificultando a ligação entre concretos velho e novo e a pequena espessura do concreto entre o bloco e a nervura que facilmente cede um elevado percentual de água presente nos elementos. Pelo fato das nervuras serem lisas há também má aderência entre elas e o capeamento, na parte situada sobre a nervura.

Figura 7- Parede do quarto, danos no reboco e argamassa de revestimento

Não foram constatados danos aparentes nas nervuras da laje, todavia, não havia formas de acesso à parte superior da nervura, na qual está apoiado o capeamento da laje. Sendo assim, recomenda-se que seja feito o ensaio de prova de carga na região da laje, compreendendo as nervuras atingidas. O teste deverá ser realizado para o valor de projeto da sobrecarga de utilização, igual a 150 kgf/m², onde devem ser medidos os deslocamentos através de extensômetros.
