IDENTIFICAÇÃO DE PATOLOGIAS EM RESERVATÓRIOS DE CONCRETO ARMADO EM JUAZEIRO/BA

COSTA, Naiara G. (1); MAIA, David Alan S. (2); BARBOSA, Anderson H.
Engenheiro Civil, naiaracosta_civil@hotmail.com; david.maia30@hotmail.com; Professor Colegiado Engenharia Civil - UNIVASF, anderhb80@gmail.com

RESUMO

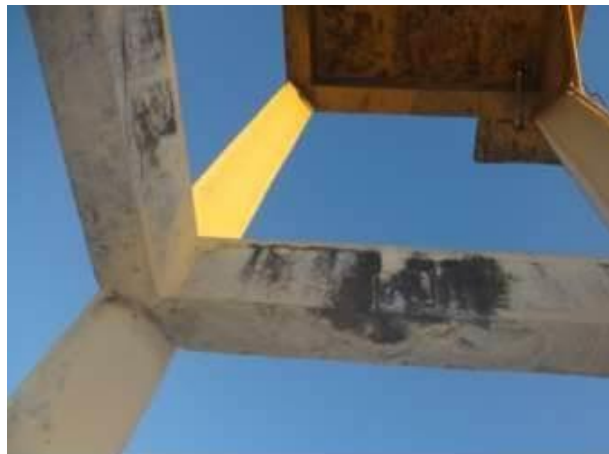
Figura 2 – Manchas amareladas na laje de fundo, devido a lixiviação de produtos corrosivos e chuva.

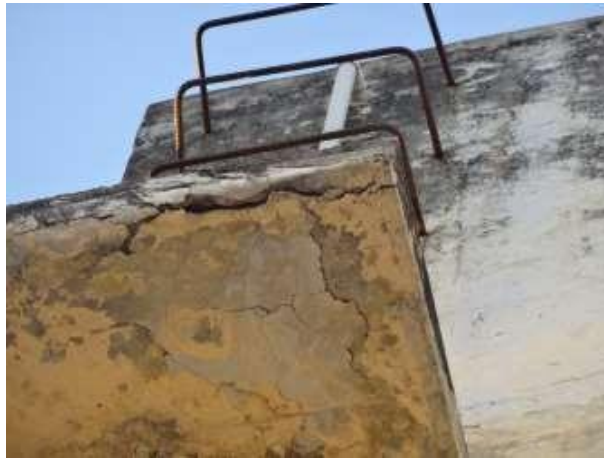
Figura 3 – Ocorrência de trincas devido à corrosão da armadura.

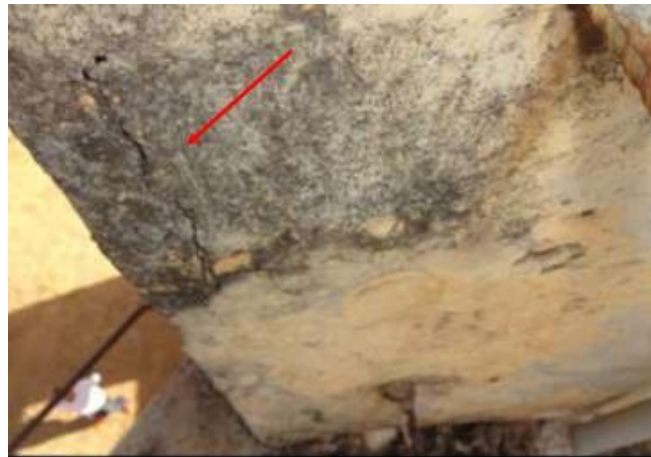
Figura 4 – Trincas verticais na junção das paredes do reservatório devido a variação térmica e de umidade.

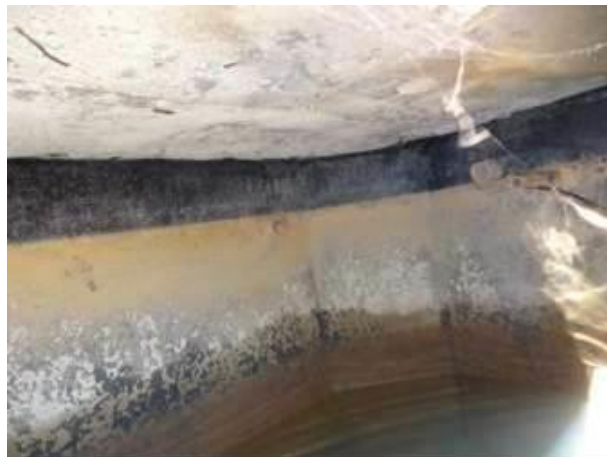
Figura 5 – Esfoliação do concreto da laje de cobertura, expondo armaduras, e desgaste da impermeabilização das paredes internas.

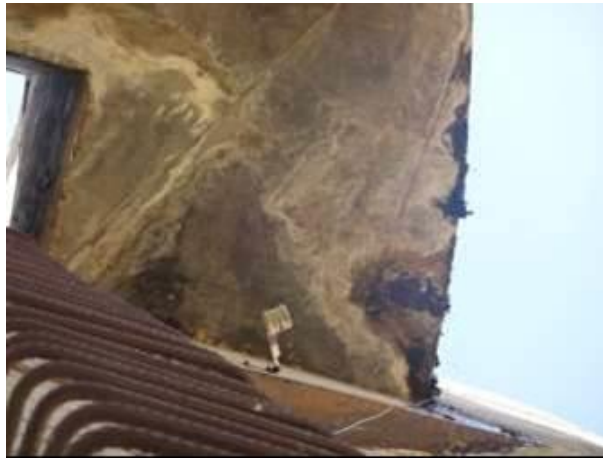
Figura 6 – Carbonatação e manchas escuras devido a percolação da água.

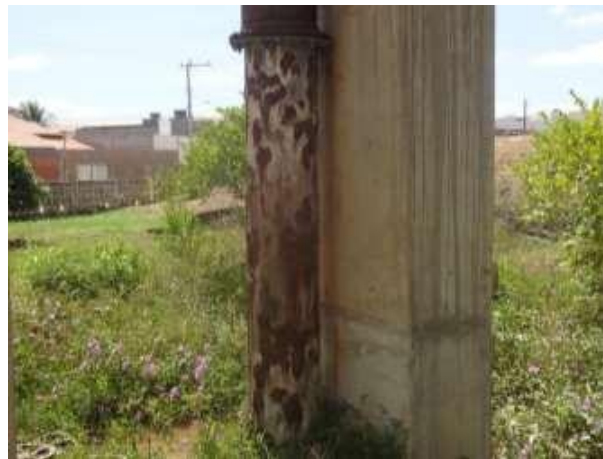
Figura 7 – Corrosão das tubulações.

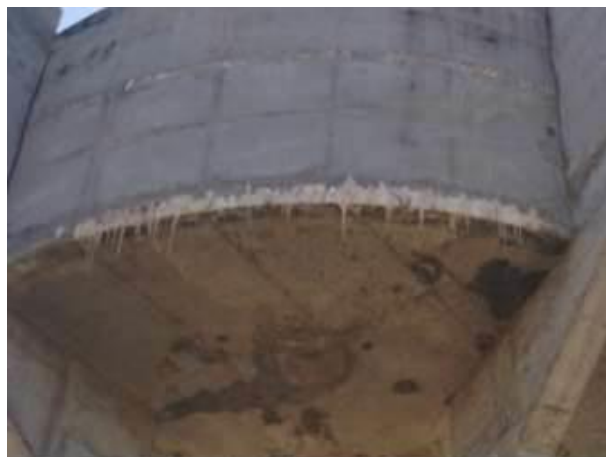
Figura 8 – Lixiviação com formação de estalactites devido a deficiência da impermeabilização.

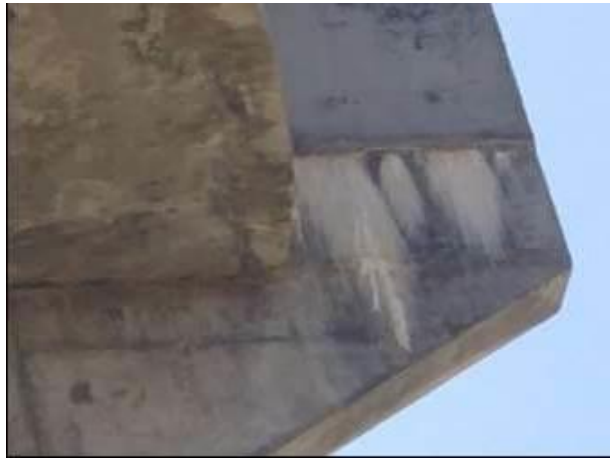
Figura 9 – Carbonatação na junção dos premoldados.

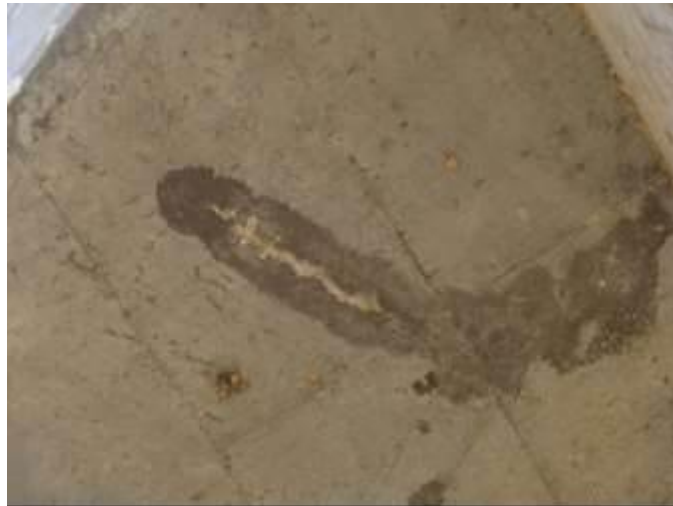
Figura 10 – Indício de infiltração.

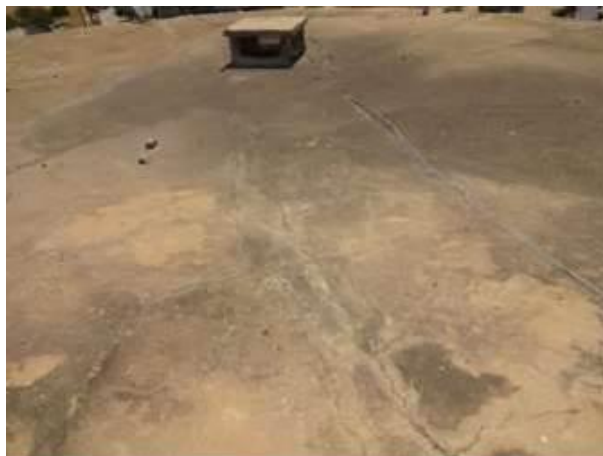
Figura 11 – Trincas na face superior da laje de tampa do reservatório.

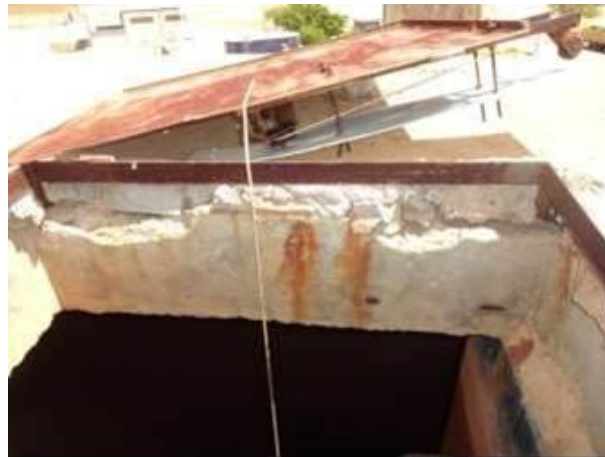
Figura 12 – Corrosão na tampa e desagregação do concreto na entrada do reservatório.

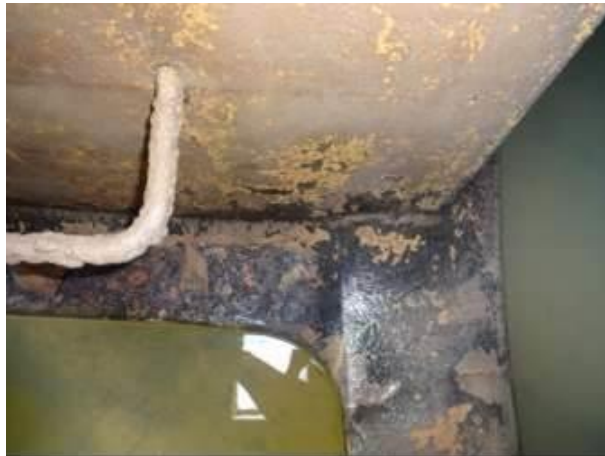
Figura 13 – Impermeabilização deficiente.

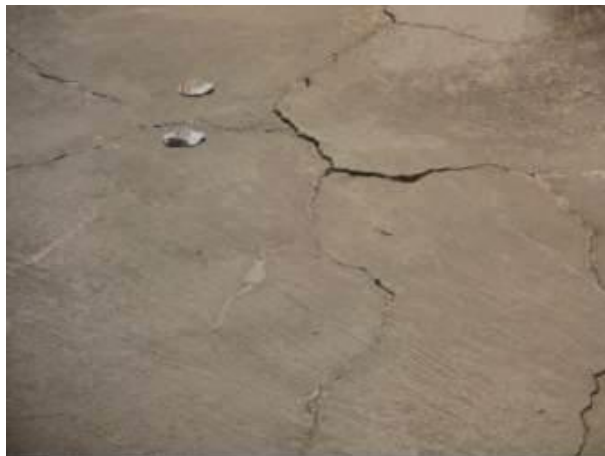
Figura 14 – Trincas na laje da tampa do reservatório semi-enterrado.

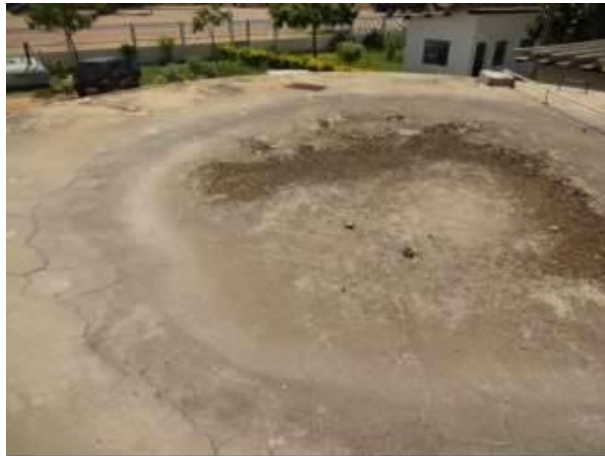
Figura 15 – Afundamento da laje da tampa do reservatório.

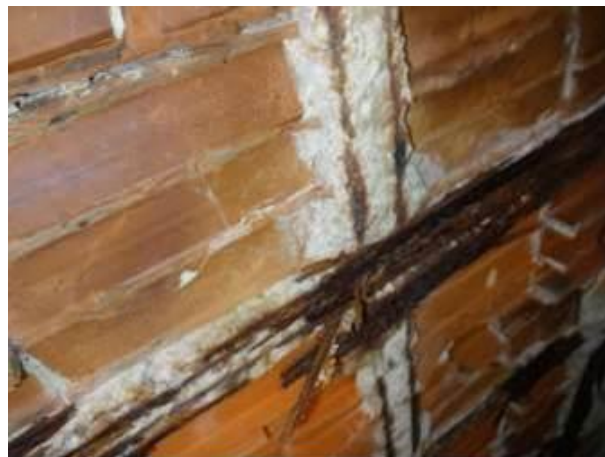
Figura 16 – Deslocamento da laje superior na fase interna do reservatório e corrosão acentuada das armaduras.

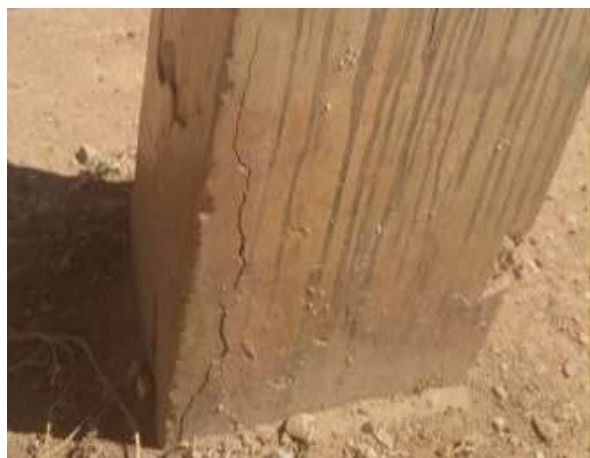
Figura 17 – Fissuras nos pilares e desagregação do concreto.

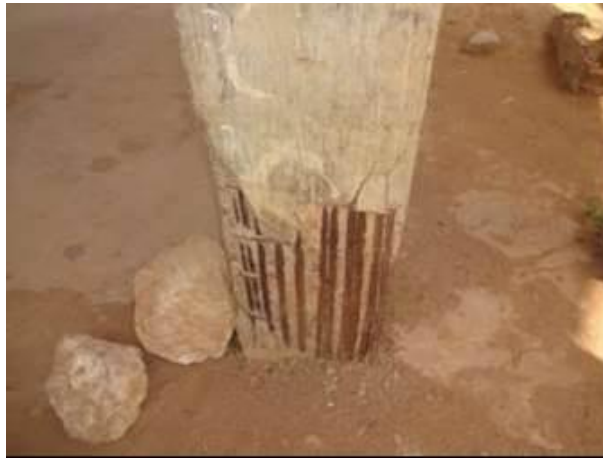
Figura 18 – Desagregação e armadura aparente nos pilares.
