MANIFESTAÇÕES PATOLÓGICAS COM FOCO EM FACHADAS DE CONJUNTO HABITACIONAL DE BAIXA RENDA NA CIDADE DE JUAZEIRO DO NORTE/CE

CARVALHO, Yaskara Nayara Pereira (1); LEANDRO, Felipe Sales (2); JÚNIOR, Francisco Célio Nogueira Gomes (3); LÊU, Antonio Alex Matias (4) SILVA, Ursula Raianny Lacerda (5)

Instituto Federal do Ceará, yaskara.decarvalho@gmail.com; Instituto Federal do Ceará, felipesls82@gmail.com; Instituto Federal do Ceará, celionogueiragomes@gmail.com; Instituto Federal do Ceará, alekesleu@hotmail.com; Instituto Federal do Ceará, silva.lacerda.ursula@gmail.com, coautor.

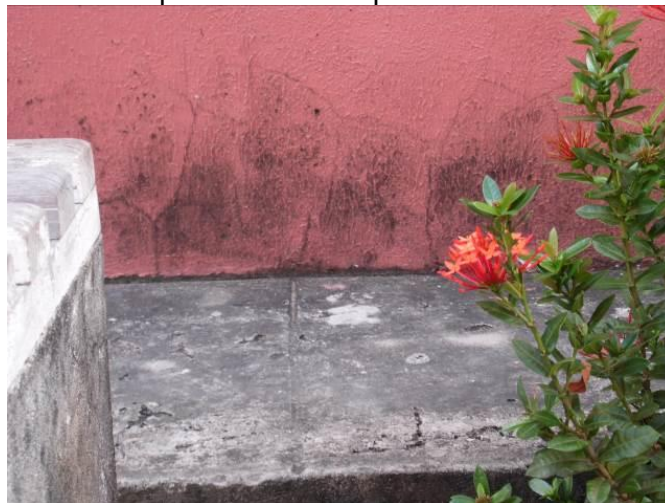
Figura 3 – Bolor na parte inferior da parede e fissuras ascendentes.

Fissuras também apareceram na parte inferior das alvenarias acompanhando as manchas, o que leva a entender que as mesmas tiveram contribuição na umidade que gerou os bolores, através da infiltração de água proveniente das chuvas. As possíveis causas do aparecimento das manchas escuras de bolor são a presença de água constante no local afetado, pela área não ser exposta ao sol ou pelo uso de uma tinta alquídica ou base óleo, ou de uma tinta base água de baixa qualidade. As fissuras são responsáveis por agravar mais ainda os problemas causados pelo excesso de umidade por fazerem com que a água infiltre facilmente em suas aberturas.

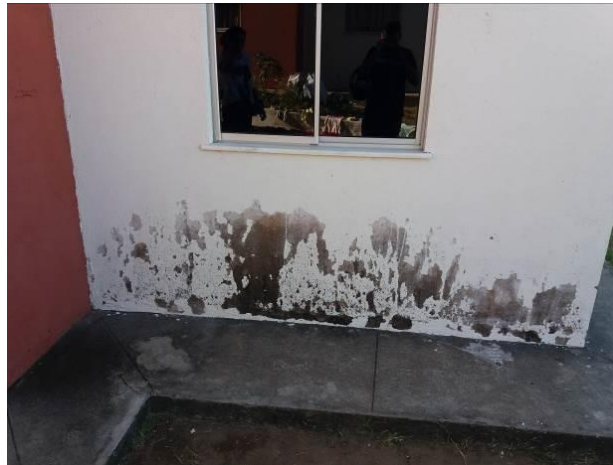
Figura 4 – Ascensão capilar na parte inferior da parede

Na Figura 4, observa-se um forte indício de ascensão capilar, problema que poderia ser evitado ou pelo menos minimizado por um sistema eficiente de impermeabilização dos baldrame. O que não parece ter sido o caso.

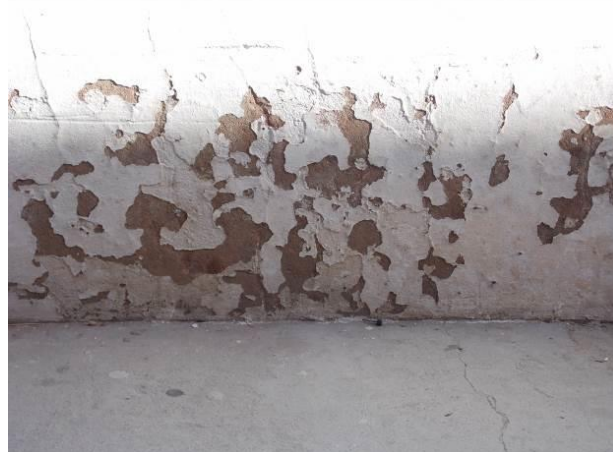
Figura 5 – Descascamento de pintura do muro.

Na Figura 5, o descascamento da pintura ocorre no muro do local analisado. Essa descamação da pintura pode ocorrer devido a baixa qualidade da tinta utilizada, que oferece pouca adesão e flexibilidade, pela diluição exagerada da tinta, pela preparação inadequada da superfície a qual vai ser aplicada a tinta ou pela fragilização da tinta envelhecida.

O reparo pode ser feito através da remoção dos fragmentos de tinta com escova de aço ou raspadeira, seguido da lixagem da superfície e posterior pintura do local. Em casos onde a descamação seja mais profunda, pode se fazer necessário o uso de massa corrida.

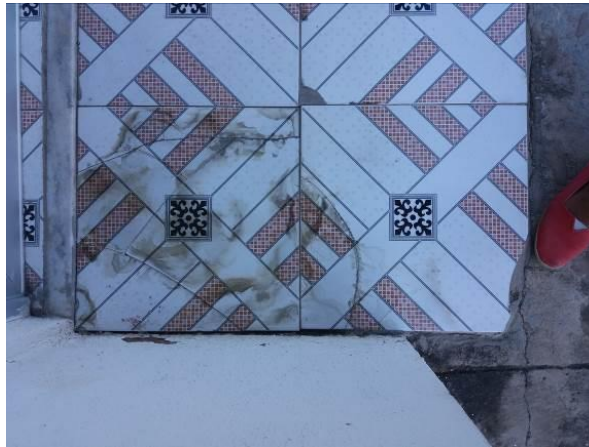
Figura 6 – Revestimento cerâmico rachado e com presença de umidade

As trincas no piso se deram, provavelmente, pelo peso a que o revestimento cerâmico foi submetido junto ao enfraquecimento de sua estrutura devido a sua fragilização pela presença das marcas d'água, que podem ter como causa o umedecimento das peças antes do assentamento, exposição dos revestimentos ao ambiente, água proveniente de fontes externas após o assentamento, pela argamassa, etc. O reparo a ser feito é a substituição do revestimento, afinal já está completamente comprometido.

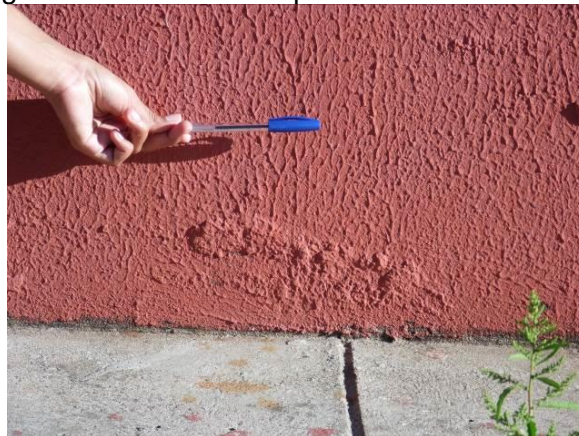
Figura 7 – Vesículas na parte inferior da fachada.

Esse tipo de problema patológico é comum nas fachadas e tem causas prováveis na hidratação retardada do óxido de cal, presença de matérias orgânicas na areia, presença de substâncias ferruginosas na areia ou ainda quando a permeabilidade ao vapor de água do revestimento é baixo e existe água e excesso no interior da fachada. Podem apresentar a parte interna branca, preta ou vermelho-castanho. O problema é resolvido substituindo-se a camada de reboco.

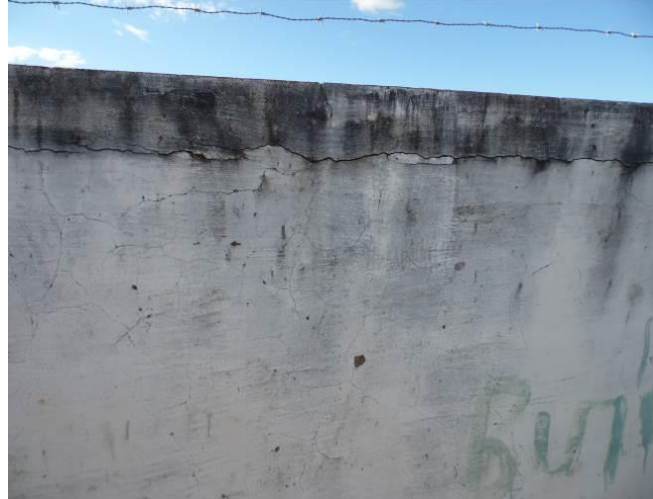
Figura 8 – Fissura horizontal e fissuras mapeadas.

Há uma nítida diferença de absorção entre os materiais da parte superior e o restante do muro, o que leva a crer que sejam materiais distintos. Ao que tudo indica, a parte superior deve ser justamente a cinta de amarração do muro, em concreto armado, e que por esse motivo absorve mais umidade e apresenta um grau maior de deterioração que o restante do muro, provavelmente de blocos cerâmicos. De cara, observa-se um problema na pintura que pode ser causado pela ausência de selamento que serve justamente para uniformizar a absorção de umidade em materiais distintos. Há outro problema mais difícil de diagnosticar: a fissura na ligação entre cinta e alvenaria. Talvez seja apenas um problema de encunhamento, com a cinta exercendo o papel de uma viga que precisou se deformar, não encontrou espaço pra isso porque estava apoiada na alvenaria e por causa da concentração de tensões provocada por essa situação de confinamento, acabou por gerar a fissura horizontal que é vista na foto. Para reparar o problema a principal indicação é fazer a renovação da parte afetada utilizando materiais mais resilientes como argamassa com baixo módulo de elasticidade.

Já as fissuras mapeadas têm causas prováveis na retração da argamassa por excesso de finos nos agregados ou excesso de água de amassamento. Repara-se as fissuras e logo em seguida a pintura.

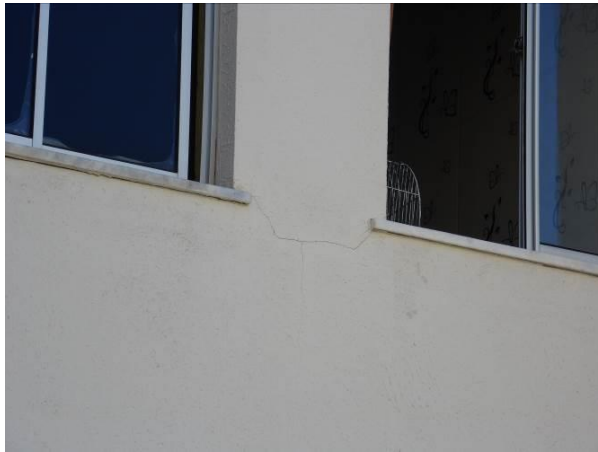
Figura 9 – Trincas nas bases das esquadrias.

Sem dúvidas, a Figura 9 mostra uma das anomalias mais frequentes no que diz respeito a portas e janelas e ocorre devido a sobrecarga a que são submetidas os vãos abertos das alvenarias. Para evitar essa sobrecarga e que as fissuras e trincas apareçam é preciso utilizar um sistema de vergas e contra-vergas adequado e corretamente dimensionado. Em muitos casos as fissuras podem se transformar até em rachaduras e comprometer a segurança e durabilidade do empreendimento.

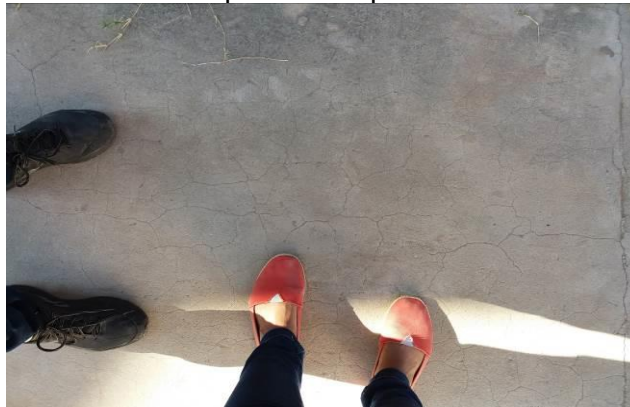
No caso da Figura 10, houve o aparecimento de fissuras mapeadas e na Figura 11, trincas. O que ocorreu possivelmente foi a retração da argamassa por excesso de finos nos agregados ou por excesso de água de amassamento. É preciso considerar que os pisos de concreto, além de aguentarem todas as cargas a que são submetidos, são comprometidos com o tempo por vários agentes exteriores e que devem ser bem feitos para resistir ao tempo. Em muitos casos, quando o nível de água é elevado no concreto, a utilização do cimento é baixa ou qualidade dos materiais é baixa, pode ocorrer esfrelamento do concreto e comprometer toda a estrutura do piso.

Figura 10 – Fissuras mapeadas no piso cimentado de concreto.

Dessa forma, é preciso que se contrate uma empresa que forneça adequadamente o concreto, caso o concreto seja fabricado na obra, tomar cuidados na aplicação para evitar problemas como segregação, adensamento excessivo e cura inadequada, além de ter um controle da hora de aplicação.

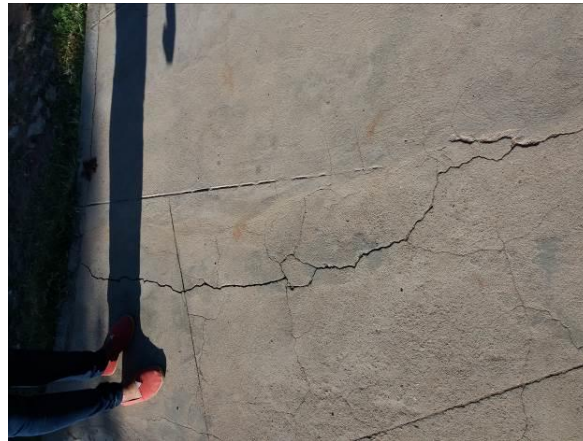
Figura 11 –Trinca no piso cimentado.

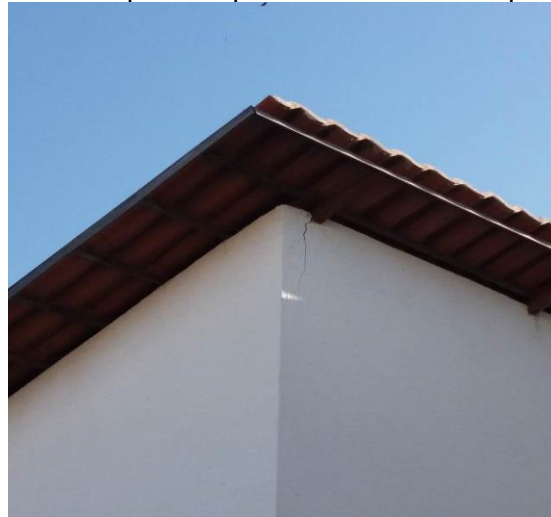
Figura 12 – Trinca na parte superior da alvenaria a partir do telhado.

Na Figura 12, vemos uma trinca na parte superior da alvenaria, característica de problemas relacionados a excesso de carga. É provável que o peso da cobertura não esteja distribuído de maneira uniforme. Geralmente o conserto desse tipo de patologia é complicado, mas é possível evitar fazendo o acompanhamento correto da fase de execução da obra e observando as cargas que atuarão sobre as alvenarias.
