## ANÁLISE DE CARBONATAÇÃO E CORROSÃO POR ÍONS CLORETO EM UMA PASSARELA DA ZONA OESTE DO RECIFE

SIQUEIRA, M.V (1); SANTOS, A.M (2); AQUINO, J.T (3); MOTA, J.M.F (4)

*Instituto Federal de Pernambuco, mateusengh@gmail.com; Instituto Federal de Pernambuco, andresantos@recife.ifpe.edu.br; Instituto Federal de Pernambuco, joastomaz@outlook.com; Instituto Federal de Pernambuco, mota.joamanoel@gmail.com*

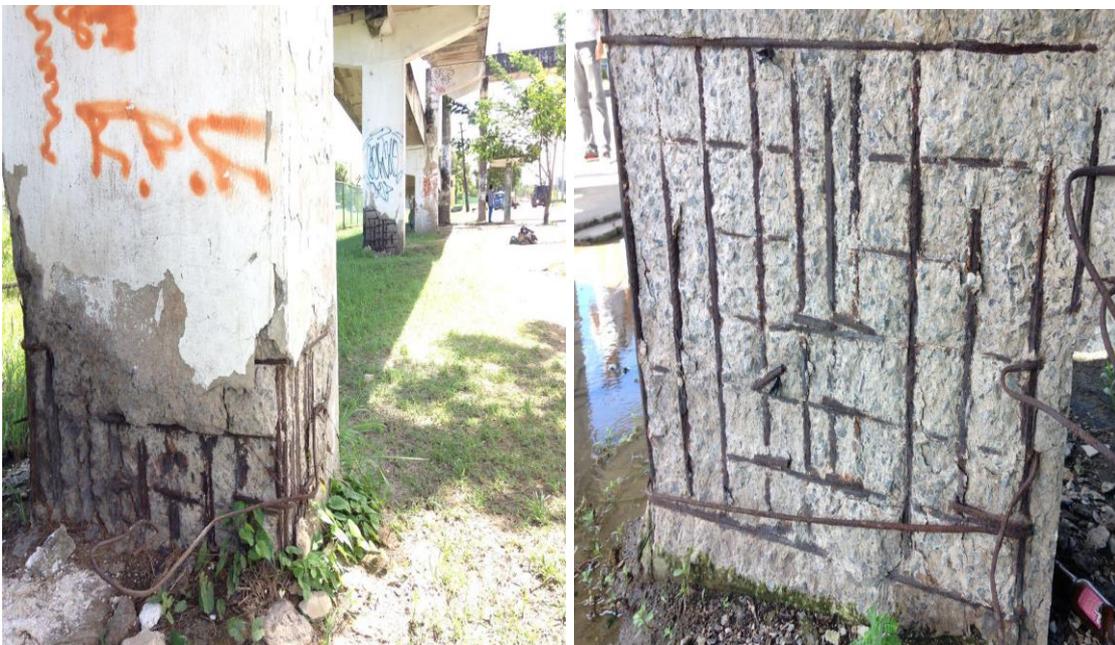
Figura 4 - Deterioração dos pilares em concreto armado de uma passarela na zona oeste do Recife

Diante da análise *in loco* dos presentes autores, no bairro Cidade Universitária (Recife – Pernambuco) traz-se a exemplificação prática do conceito de vida útil total de parte da estrutura da passarela em observação (Figura 4). Neste caso, percebe-se o avanço do estado de deterioração da estrutura com contribuição do processo de carbonatação sofrida pela mesma, por consequente, ausência de cobrimento em função da fragmentação de placas de concreto, deixando à mostra a armação da peça, promovendo ambiente favorável para corrosão desta armadura, gerando o rompimento de parte da mesma, como exemplificado na imagem nos estribos.

Com relação a passarela analisada neste trabalho foi identificada uma deterioração avançada em regiões críticas da estrutura, através da exposição direta da armação por ausência do cobrimento do concreto. Portanto, fatores naturais e ausência de ações preventivas e corretivas são uma das principais causas para avanço das manifestações nas estruturas em concreto armado, a exemplo desta passarela em estudo que sofre o processo avançado de carbonatação e corrosão da armadura em inúmeros pontos de sua estrutura, necessitando de uma análise mais complexa para uma imperativa manutenção e recuperação da mesma.

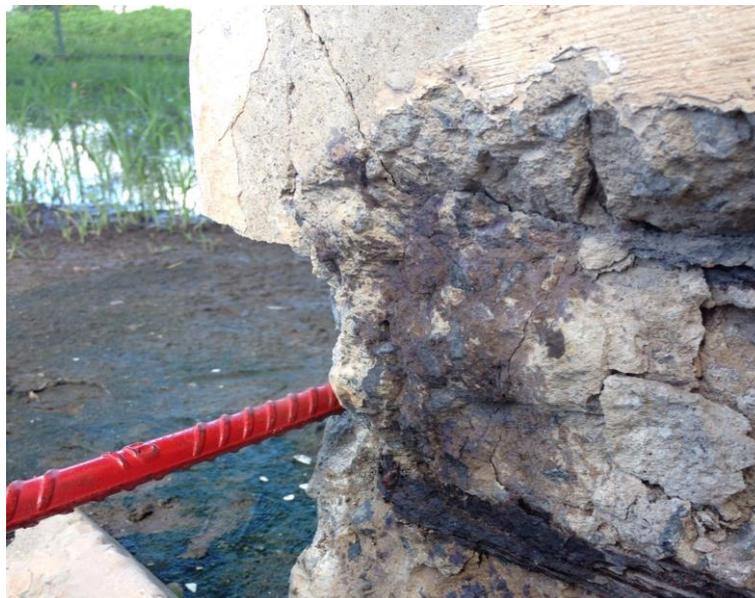
Figura 5 - Representação interna do pilar de concreto armado da passarela da zona oeste do Recife após aspersão de solução de nitrato de prata visando identificação de ataque por íons cloreto.

Verifica-se que embora a estrutura esteja exposta, não há ocorrência do ataque por íons cloreto (Figura 5), sendo provável a corrosão por carbonatação. Esta hipótese se baseia no fato da localização da passarela se situar longe de zona marítima de Pernambuco.

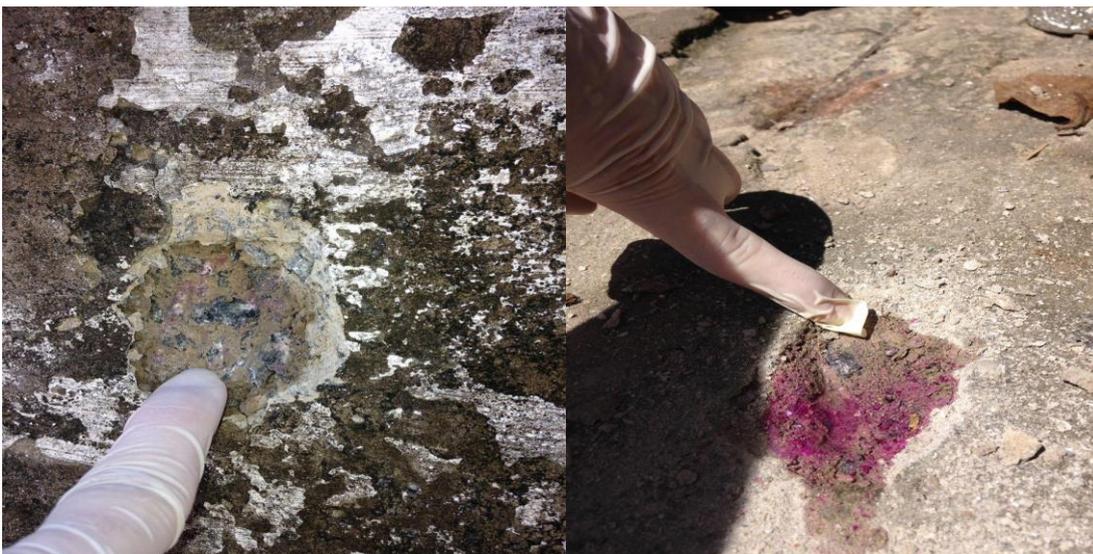
Figura 7 - Representação interna da viga e laje, respectivamente, de concreto armado da passarela da zona oeste do Recife após aspersão de fenolftaleína visando análise da alcalinidade do meio.

Observa-se a presença de alcalinidade nos locais aplicados (profundidade média de 2 cm), indicando que não há a forma avançada o processo de carbonatação especificamente nestes pontos (respectivamente viga e laje). Conforme Andrade

(1992a), o tom de cor rosa ao vermelho-carmim indica que a peça está não-carbonatada, diferentemente da situação que após aspersão a mesma se encontra incolor, ou seja, carbonatada, com indicação do PH entre 8,3 a 9,7, conforme a Figura 7. Em si, ressalta-se que ocorre o processo nas bases de alguns pilares devido a exposição da armadura pela ausência de cobrimento conforme exemplificação anterior (tópico 2.3 deste trabalho). Assim, conforme recomenda a norma DIN EN 14630 (2007), realizou-se a limpeza do local de aplicação anteriormente a aspersão. Com a aspersão da solução visando à confirmação desta manifestação, pode constatar a presença da carbonatação nos pilares da passarela, pois o pigmento da solução aplicada nas estruturas dos pilares ficou incolor.
