ESTUDO DE CASO: PRINCIPAIS MANIFESTAÇÕES PATOLÓGICAS E OBSERVAÇÃO DAS TÉCNICAS DE RECUPERAÇÃO EM UM PATRIMÔNIO HISTÓRICO SITUADO NA CIDADE DE GUARABIRA-PB

FREITAS, Bruno Andrade (1); SOUSA, Anderson Oliveira (2); SANTOS, Alfredo Gomes Francisco da Silva (3); ALMEIDA, Ana Pula Araújo (4)

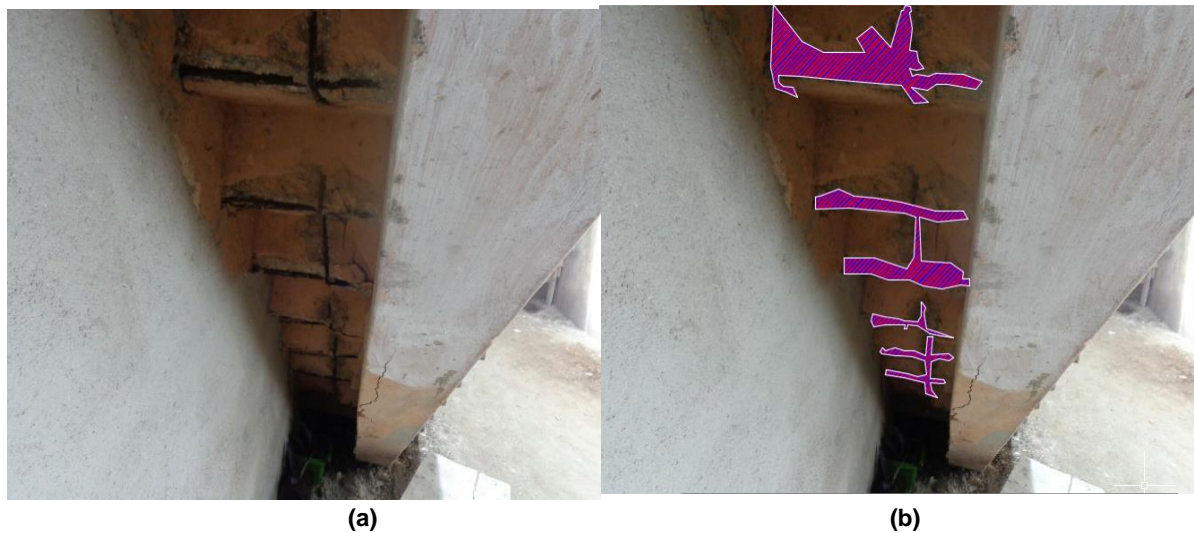
A Figura 3a evidencia a presença de corrosão na ferragem da parte inferior de uma escada em um dos ambientes do monumento e, a degradação do concreto que está ao redor dessa ferragem. A Figura 3b apresenta o mapeamento das manifestações patológicas. A origem dessas manifestações possivelmente se

deve a má concepção de projeto, visto que a estrutura armada inferior da escada está com cobrimento aparentemente insuficiente. A umidade possivelmente provocou a corrosão da armadura, que em seguida resultou no processo expansivo da mesma, ocasionando uma fissura na parte inferior da viga da escada.

Figura 3 - a) Concreto em degradação ao redor de uma armadura corroída na parte inferior de uma escada. b) Mapeamento das manifestações patológicas na mesma armadura.

Para um adequado tratamento nesta situação, a armadura deve ser escovada com escova de aço em pequenas áreas até que se limpe boa parte da armadura. No concreto degradado, sua região de entorno deve ser removida em cortes geométricos para que se faça o preenchimento com graute cimentício (Utilizado em construções e indústrias; obras de reparo; aplicações submersas; injeções (com agregados menores que 75 microns); e execuções sob altas temperaturas) (REITEC, 2017).

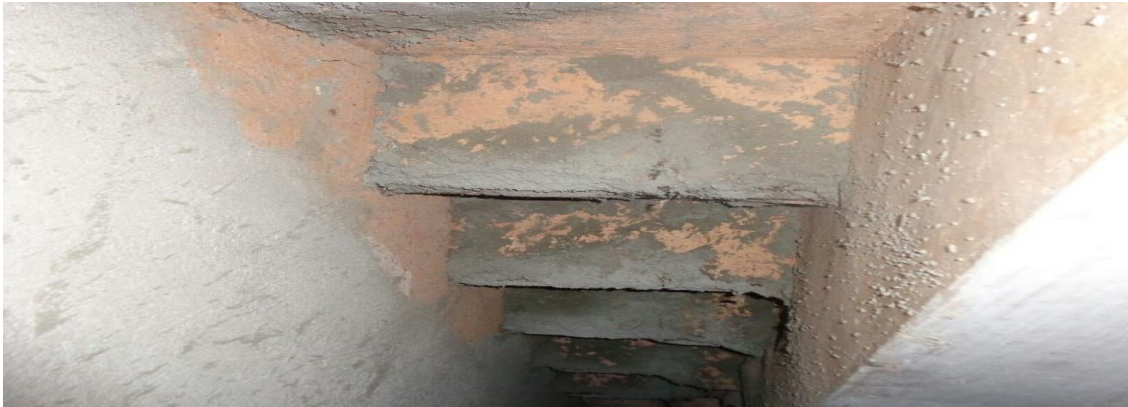
Observando-se a Figura 4, que mostra a imagem da escada no início do processo de restauração, foi notado que não foi feita a remoção do concreto ao redor da região danificada e nem a utilização de um material adequado para o preenchimento, o que caracteriza esse reparo como inadequado, de acordo com a literatura.

Figura 4 - Escada no início do processo de restauração.

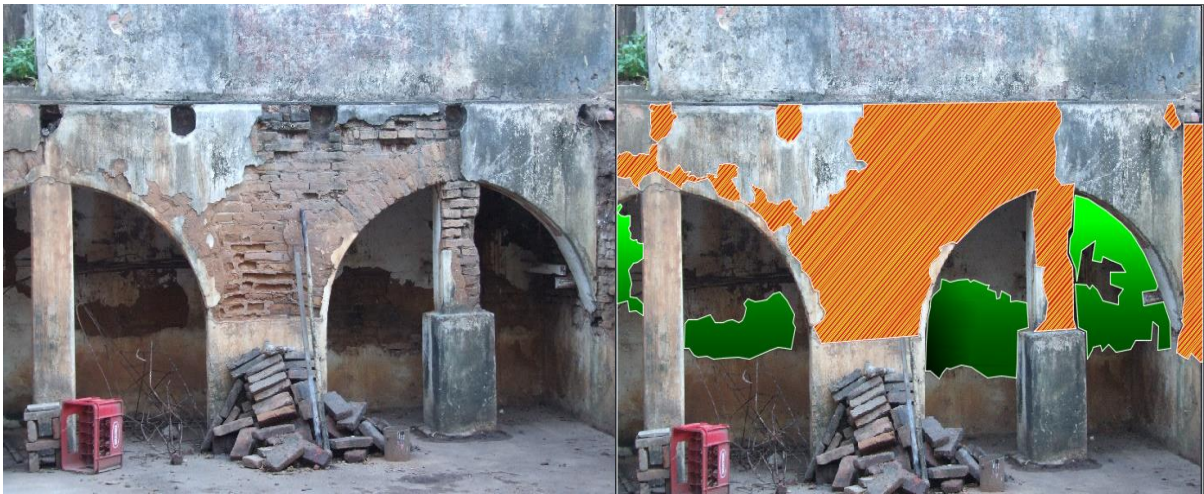
A Figura 5 evidencia uma região de alvenaria que está praticamente toda degradada em virtude da ação do tempo, também em razão umidade presente, o que ocasionou manchas, deterioração da camada de revestimento da parede, tornando a mesma em estado de inutilidade.

Figura 5 - a) Degradação quase total da alvenaria externa. b) Mapeamento das manifestações patológicas com auxílio do Auto-Cad.

Para o tratamento adequado de uma região como esta, o ideal seria a restauração total do revestimento da alvenaria, com a retirada do revestimento anterior para nova aplicação de chapisco, emboço e reboco em toda a região (REITEC, 2017).

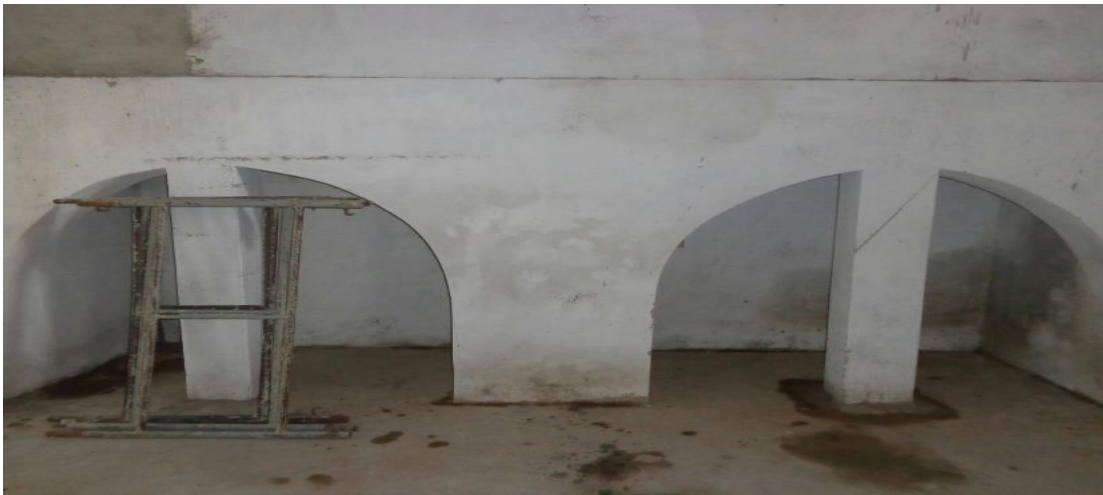
A Figura 6 apresenta a mesma região após sua recuperação. Notou-se durante as observações, que na região degradada não houve nenhum tipo ensaio com intuito de diagnosticar a situação da estrutura, havendo apenas o recobrimento da alvenaria com argamassa de cimento, caracterizando tal reparo como insuficiente de acordo com a literatura.

Figura 6- Área recuperada.

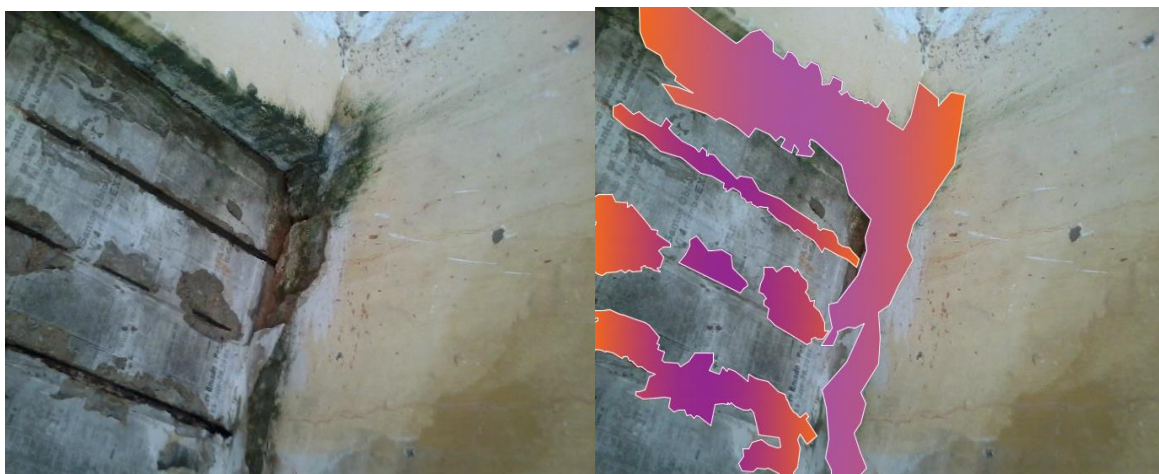
A Figura 7 apresenta uma laje que evidencia a armadura exposta e corroída, provavelmente ocorreu pelo efeito da umidade ocasionando a corrosão de caráter expansivo, resultando no deslocamento do concreto, deixando, assim, a armadura totalmente exposta aos seus agentes agressores, o que acelera ainda mais o processo corrosivo bem como a presença de manchas ocasionadas pela presença de umidade, a qual pode infiltrar no concreto e acelerar a degradação da estrutura da laje ou mesmo de alguma viga próxima a este local.

Figura 7- Corrosão da armadura da laje e manchas provenientes da umidade. b) Mapeamento das manifestações patológicas com auxílio do Auto-Cad.

Para um adequado tratamento nesta situação, a armadura deve ser escovada com escova de aço em pequenas áreas até que se limpe boa parte da armadura. Em seguida verifica-se se houve perda da seção transversal da ordem de 15 a 25 %, caso a perda seja constatada, devem-se colocar barras suplementares as

existentes danificadas, estando as novas barras ancoradas na estrutura. Já as manchas devem ser escovadas com escovas duras e secas com posterior reparo com graute (REITEC, 2017).

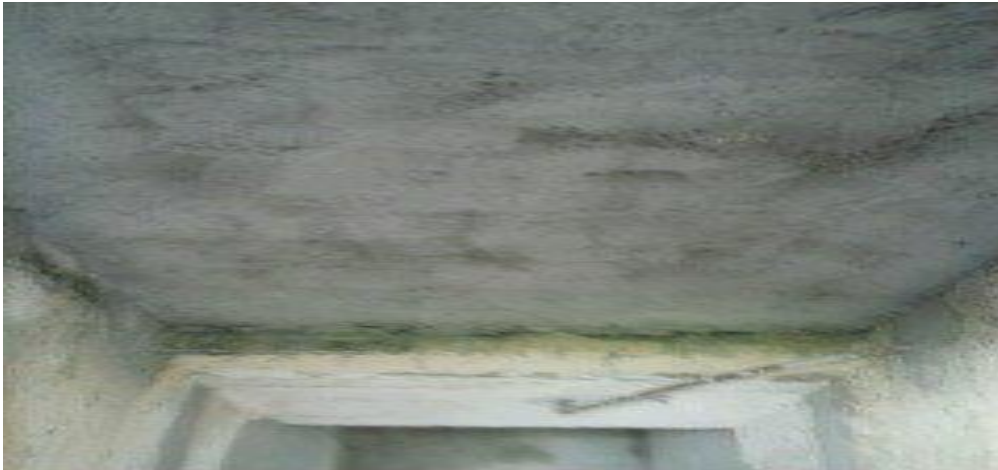
Abaixo segue a Figura 8, que ilustra o reparo feito nessa região. Novamente observou-se a falta de qualquer técnica adequada para o reparo da laje, havendo apenas o recobrimento da mesma com argamassa de cimento.

Figura 8 - Reparo da laje.

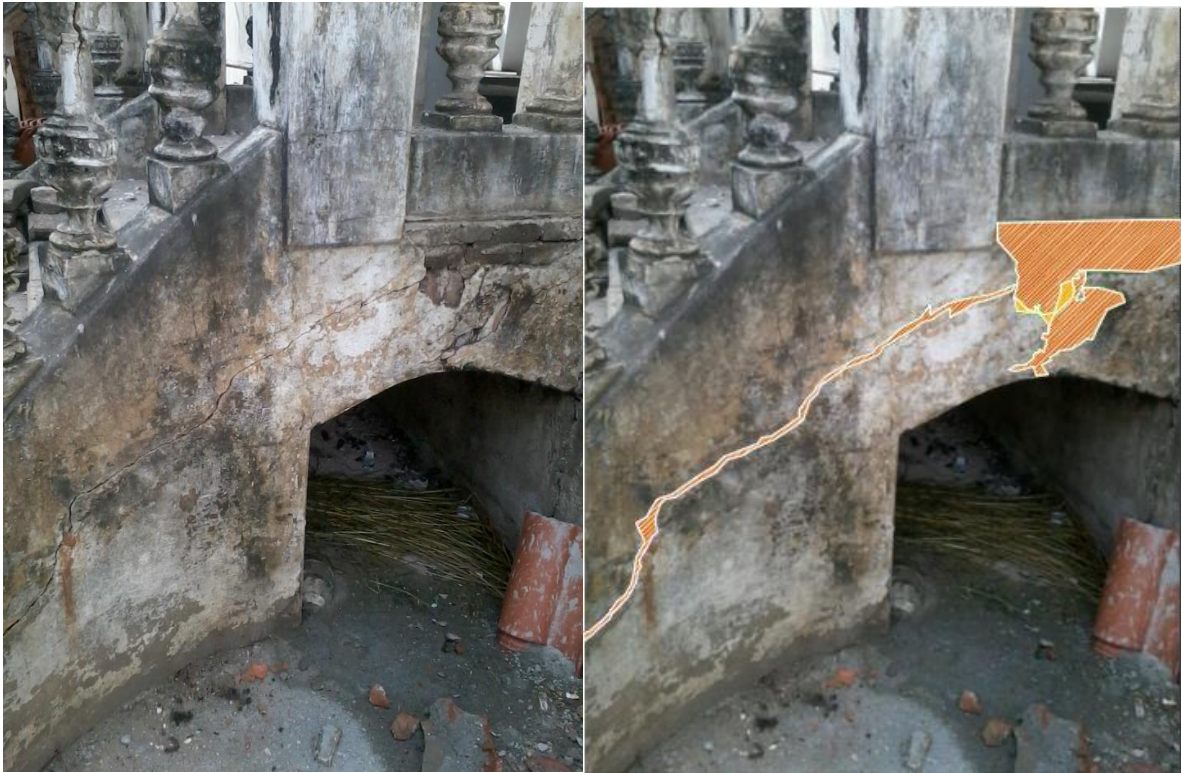
A Figura 9 mostra um conjunto de rachaduras ao longo da lateral de uma escada. Para se medir a abertura desse tipo de manifestação, utiliza-se uma régua fissurômetro, neste trabalho foi utilizado um paquímetro, onde se tirou uma média das aberturas, visto que a mesma não se comportava de forma uniforme. O valor médio da abertura obtido foi de 0,46 mm, de acordo com Silva (2016) se classifica como rachadura. As possíveis causas para o aparecimento dessa rachadura é devido a atuações de tensão nos materiais da escada, visto que sua variação de abertura (Fissuras ativas) pode estar ligada a causas como movimentações térmicas, higroscópicas, sobrecargas, deformações de elementos de concreto armado e recalques diferenciais.

Figura 9 - a) Rachadura na região lateral da escada. b) Mapeamento das manifestações patológicas com auxílio do Auto-Cad.

Para um possível tratamento de rachadura, utiliza-se o método de grampeamento que consiste em, executar na superfície do concreto a furação do mesmo, para o assentamento das barras de costura, sendo estes buracos devidamente preenchidos com adesivo apropriado, as fendas devem ser costuradas nos dois lados da peça, se for o caso de se estar lidando com peças tracionadas.

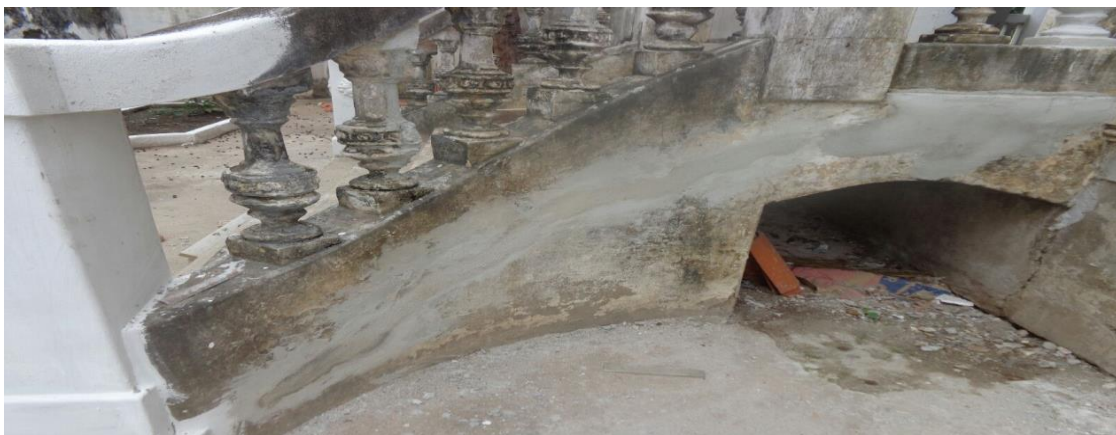
Figura 10- Reparo da lateral da escada.

Em seguida, apresenta-se a Figura 10, que traz como foco o reparo realizado neste local.

É notório que esse reparo não foi realizado de maneira adequada, visto que foi executado um remendo artificial nas fissuras, o que traz como consequências o reaparecimento das mesmas com o passar de certo período de tempo.
