MANIFESTAÇÕES PATOLÓGICAS CAUSADAS PELA UMIDADE DEVIDO À FALHA OU AUSÊNCIA DE IMPERMEABILIZAÇÃO: ESTUDO DE CASO

O objetivo deste trabalho é mostrar a importância da impermeabilização apresentando as causas e consequências das manifestações patológicas causadas pela umidade encontradas em um edifício da cidade de Recife, Pernambuco.

Para realização deste trabalho, foram realizadas inspeções visuais em áreas comuns (subsolo e pilotis) de uma edificação da cidade do Recife-PE. Durante a inspeção buscou-se identificar apenas as manifestações patológicas causadas por umidade, sobretudo nas estruturas de concreto, vedações e revestimentos. Utilizou-se trena, paquímetro e máquina fotográfica.

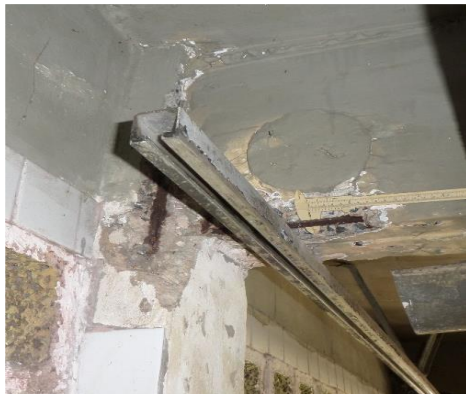
Na Figura 1, observa-se destacamento do concreto de cobrimento e exposição avançada das armaduras, haja vista a possibilidade de passar o paquímetro por trás das barras. Na Figura 2, vê-se um cobrimento insuficiente e o destacamento deste. Ambas as anomalias são classificadas como risco crítico, pois a não intervenção imediata pode causar danos estruturais.

Figura 1 – Exposição de armaduras no subsolo

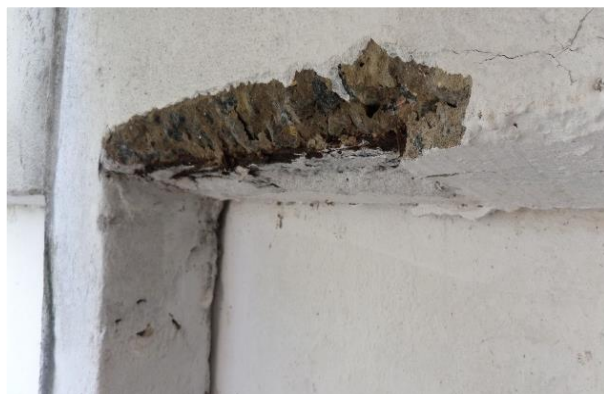
Figura 2 – Destacamento do cobrimento em estrutura da quadra poliesportiva

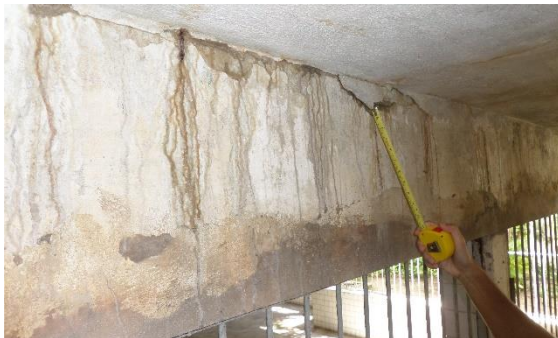
A quadra poliesportiva, que não é uma construção original da edificação, foi construída há 15 anos e utilizou-se, para área de sua construção, parte da área externa do pilotis e parte da jardineira (afastamento lateral) da edificação, que foi coberta com uma laje pré-moldada. Na Figura 3, pode-se observar uma lixiviação acentuada, carreamento de material de corrosão e exposição de armadura em viga sob a quadra no subsolo. A Figura 4 mostra a laje sobre a jardineira e nesta podem ser vistas diversas estalactites provenientes do carreamento de material do concreto da estrutura.

Figura 3 – Lixiviação e exposição de armadura em viga sob a quadra

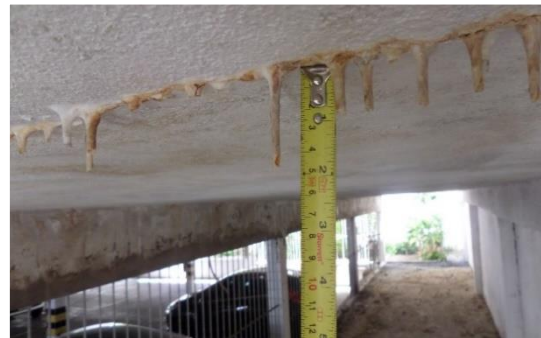
Figura 4 – Lixiviação com presença de estalactites sob a laje da quadra

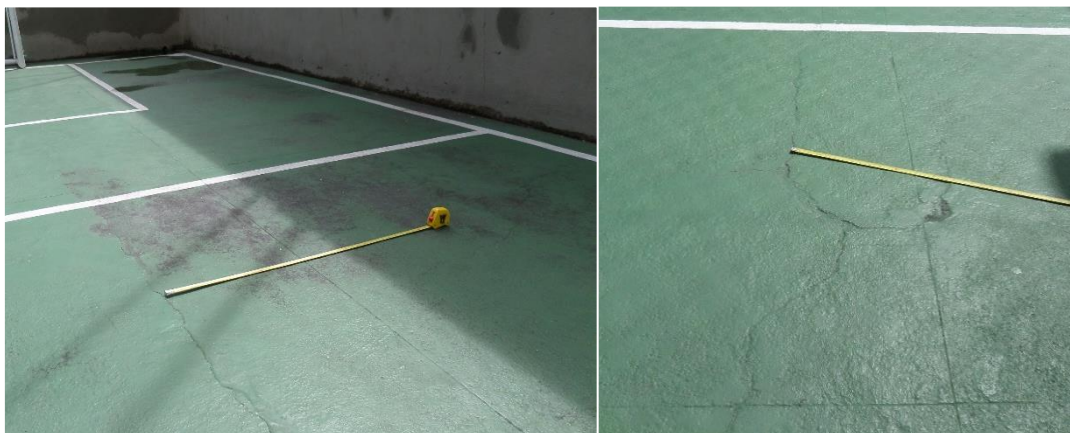
A vista da quadra poliesportiva, localizada no pilotis, está representada na Figura 5, onde podem ser observadas diversas manchas de acúmulo de água, além de inúmeras fissuras no piso e uma grande trinca na interface da laje original e da laje mais recente sobre a jardineira (localizada sobre a viga representada na Figura 3). Foi identificado que a água é infiltrada devido à presença dessas fissuras, sendo assim necessária a intervenção imediata (grau de risco crítico), pois caso a intervenção seja adiada, o prognóstico é de uma elevada deterioração, aumentando com isto o custo do reparo das estruturas.

Figura 5 – Manchas de umidade, fissuras e trincas no piso da quadra

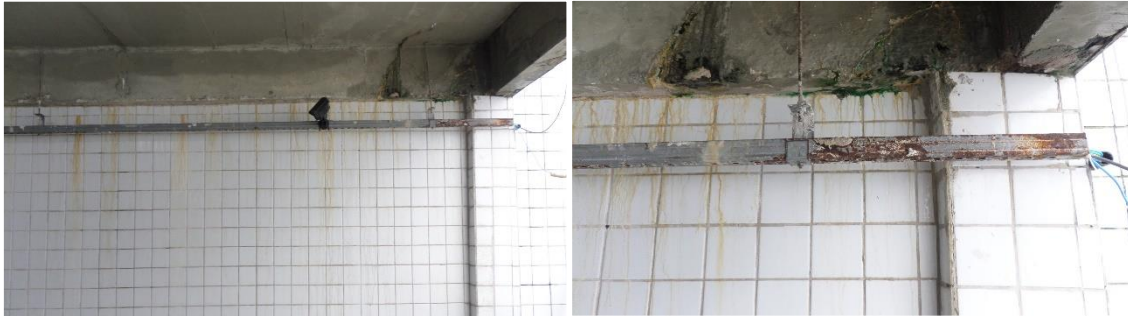
Ainda na área do subsolo, foram observados diversos pontos de lixiviação e eflorescência tanto nas lajes e vigas, como nos revestimentos. Pode-se observar na Figura 6, que em uma das paredes do reservatório inferior, existe a presença intensa de lixiviação e eflorescência em toda a extensão horizontal, bem como bolor, e corrosão de armaduras no canto superior direito. Estas manifestações foram classificadas com um grau de risco regular, pois existe apenas o efeito estético e uma perda pontual do desempenho deste reservatório.

Figura 6 – Lixiviação, eflorescência, bolor e corrosão no concreto em parede do reservatório inferior no subsolo

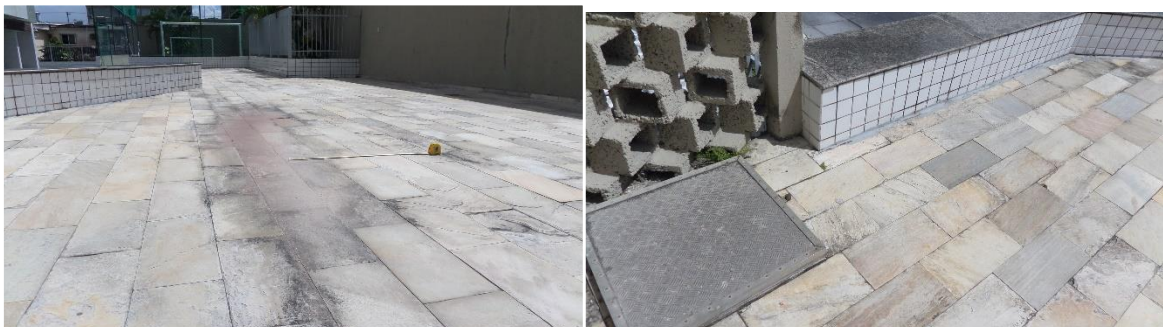
Exatamente sobre os pontos apresentados na Figura 6, encontra-se a área de festa (churrasqueira) localizada no pavimento térreo (pilotis) na área externa. Este espaço não é uma construção original e foi construída junto à quadra em meados de 2002. Essa área, assim como a quadra, fazia parte da área externa do pilotis e, com um trecho em laje pré-moldada, foi ampliada sobre a jardineira da edificação. Na Figura 7, tem-se o acesso para inspeção do reservatório inferior, detalhe para intervenções inadequadas no encontro da mureta com o piso (pintura impermeabilizante). Vê-se, ainda nesta figura, manchas de umidade e bolor, causados sobretudo pelo mal nivelamento do piso ou recalque do aterro. A presença de bolor foi classificada com um grau de risco regular, pois esta anomalia prejudica a rugosidade do piso.

Figura 7 – Presença de bolor e manchas de umidade em piso da churrasqueira

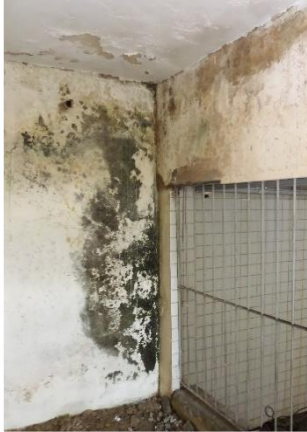
Observa-se, na Figura 8, manchas de umidade e bolores intensos na parede sob a área da churrasqueira (grau de risco regular). Na Figura 9, verifica-se um alto deslocamento do concreto de cobertura e a formação de estalactites devido à passagem de água através de viga sob a churrasqueira (grau de risco crítico). A escolha do piso bastante poroso associado a um aterro predominantemente

arenoso e a não existência de cobertura ou qualquer sistema de impermeabilização em funcionamento favorecem o aparecimento dos problemas apresentados na Figura 8 e 9.

Figura 8 – Bolor sob a churrasqueira

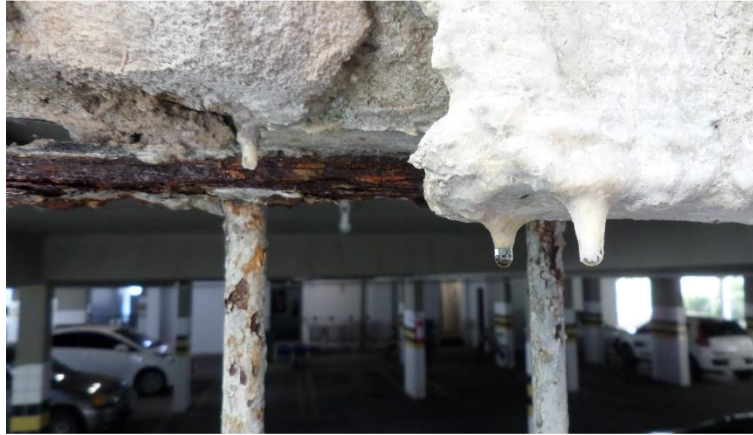
Figura 9 – Formação de estalactite em viga sob a churrasqueira

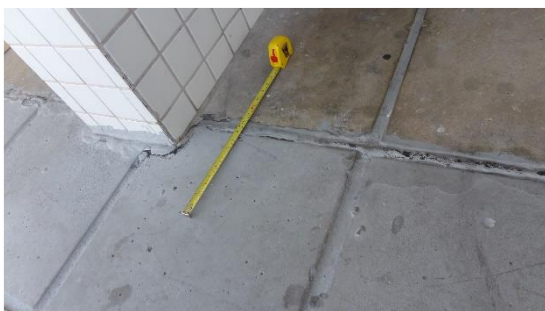
O piso da área do pilotis que recebe intensamente umidade devido a uma precipitação direta apresenta diversos pontos com manchas de umidade, mofo e bolor em decorrência de sistemas de drenagem ineficazes e desgaste do piso. Além disso, as juntas estruturais encontram-se ressecadas e mal executadas. Nos últimos anos foram realizadas intervenções de aplicação de mantas asfálticas em todo contorno da área interna do pilotis, pinturas de mantas líquidas foram realizadas em toda área externa do pilotis, como pode ser visto na Figura 10.

Figura 10 – Juntas estruturais da laje do pilotis e pintura impermeabilizante nas áreas externas

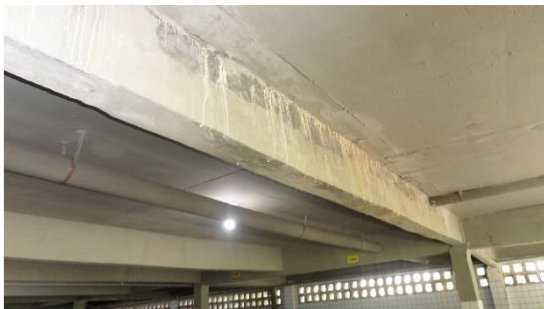
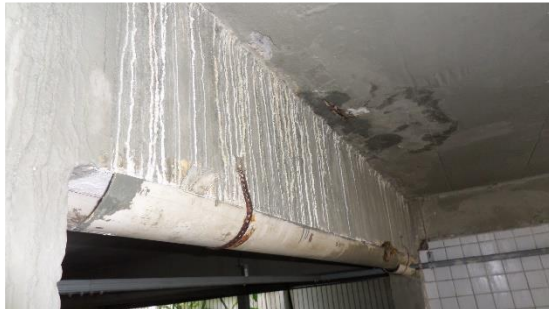
Em decorrência, principalmente, dessas falhas no sistema de impermeabilização do pilotis, as estruturas de concreto aparentes no subsolo, sobretudo lajes e vigas, apresentam manifestações patológicas em estado avançado. Eflorescências nas lajes (Figura 12), lixiviação intensa das lajes e vigas, carreamento de material oxidado e em alguns pontos, deslocamento de concreto de cobertura e exposição de armadura (Figura 11). Essas manifestações se repetem em todas as vigas duplas onde encontram-se as juntas estruturais da laje do pilotis, acusando um problema generalizado na

Podem ser observadas nas Figuras 11 e 13, algumas intervenções desastrosas de reparo e manutenção das falhas e anomalias. Na Figura 11, observa-se uma calha que coleta o material produzido pela lixiviação do concreto. A Figura 13 mostra um reparo na estrutura que não possui acabamento e, aparentemente, a fonte de umidade não foi sanada e o problema persiste. Todas as manifestações decorrentes de problemas na impermeabilização ou por falta dela tem grau de risco crítico, pois agravam os problemas nas estruturas localizadas abaixo desses pontos, sendo necessária imediata intervenção.

Figura 11 – Vigas localizadas sob as juntas estruturais da laje no subsolo

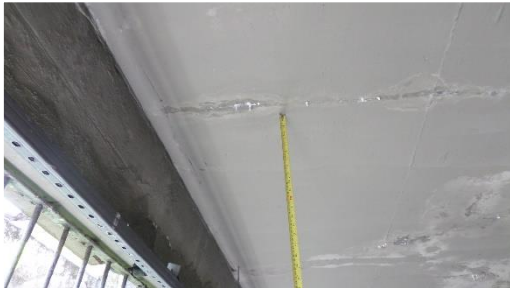
Figura 12 – Eflorescência nas lajes do subsolo

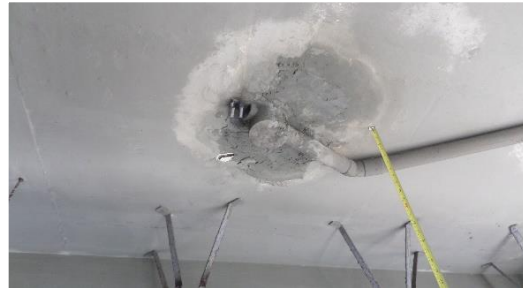
Figura 13 – Reparo em laje do subsolo

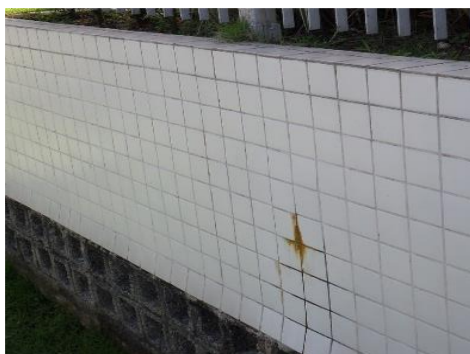
Nos jardins da entrada principal do edifício, vê-se uma mancha de infiltração em revestimento cerâmico (Figura 14), em local onde, antes da colocação deste revestimento, havia um dreno para as jardineiras superiores. O mesmo ocorre na jardineira lateral da rampa para carros (Figura 15).

Figura 14 – Infiltração em jardineira

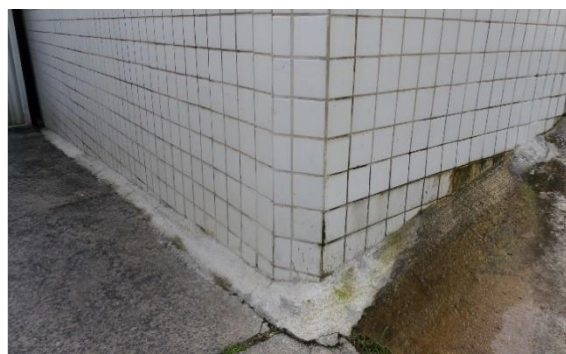
Figura 15 – Infiltração em jardineira da rampa

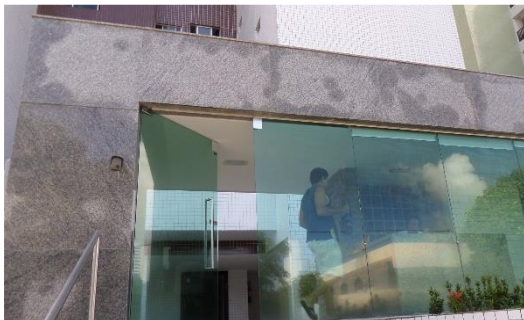
Ainda na frente da edificação, ao observar a Figura 16, percebem-se manchas de umidade no pórtico com revestimento em placas de granito. É importante ressaltar, que esse revestimento tem menos de 10 anos e já passou por intervenções, como colocação de pinos nas placas e chapim de granito na parte superior. Na Figura 17, podem ser vistos pontos de eflorescência e lixiviação, como presença de estalactites, oriundas da pasta de cimento da argamassa de assentamento das placas de granito. Considerando-se o agravamento desse problema em caso de não intervenção, classifica-se o mesmo como grau de risco regular.

Figura 16 – Manchas de umidade em revestimento

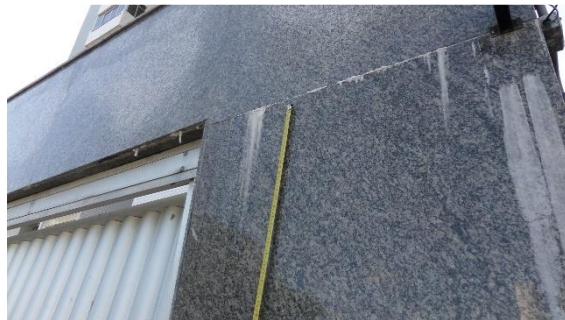
Figura 17 – Lixiviação em revestimento
