ESTIMATIVA DE COLAPSO DE MARQUISES DE EDIFICAÇÕES DO RECIFE ANTIGO, ESTUDO DE CASO

BARROS, G.H.N. (1); THYALLES, M.B.J. (2); ZARZAR JÚNIOR, F.C. (3);

¹ Universidade Católica de Pernambuco, R. do Príncipe, 526 – Boa Vista, Recife – PE, CEP 50050-900;

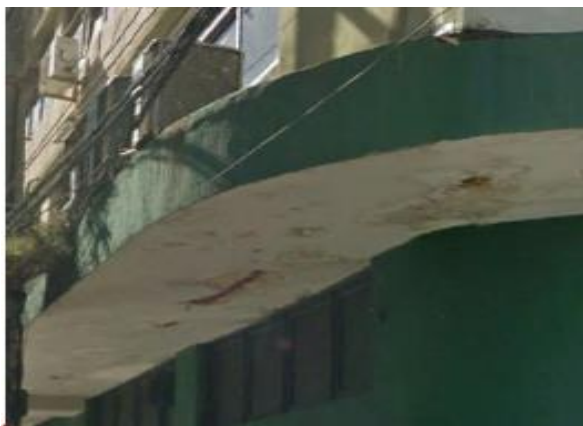
Figura 1: Detalhe da lateral da marquise.

- Umidade;
- Desagregação do cobrimento da peça;
- Armadura exposta;
- Corrosão das armaduras.

A exposição das armaduras é um problema comum em edificações antigas a beira mar, no centro histórico do Recife não é diferente. Essa patologia ocorre pela falha durante o projeto e execução da obra que não prevê um cobrimento suficiente para proteger as armaduras.

As marquises construídas antes da implementação da NBR 6118:2003 geralmente possuem alto risco de apresentar esse problema de armação exposta e corroída, isto porque os cobrimentos usados anteposto a norma citada não possuíam indicativo de espessura mínima em consideração a classe de agressividade do ambiente.

Vê-se, pela figura 1, detalhes da corrosão da armadura, pontos de umidade e presença de vegetação na parte superior.

Para esta marquise, é indicada uma manutenção urgente, fazer uma nova impermeabilização, seções de aço corroídas devem ser substituídas e as demais limpas, além da necessidade da reconstituição do concreto.

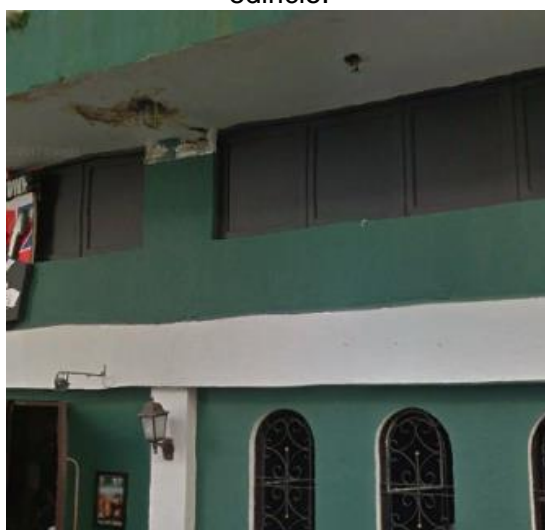
Figura 2: Detalhe da marquise frontal do edifício.

As figuras abaixo apresentam a marquise à luz do caso estudado. Observa-se nos detalhes a armadura exposta e o teor da umidade.

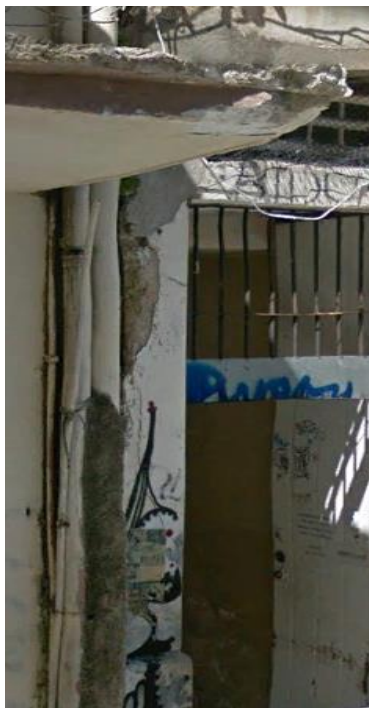
Figura 3: Tubulação de água.

- Umidade;
- Quebra do trecho da marquise devido à locação de poste de iluminação público;
- Deterioração da marquise, apresentando pontos de queda.

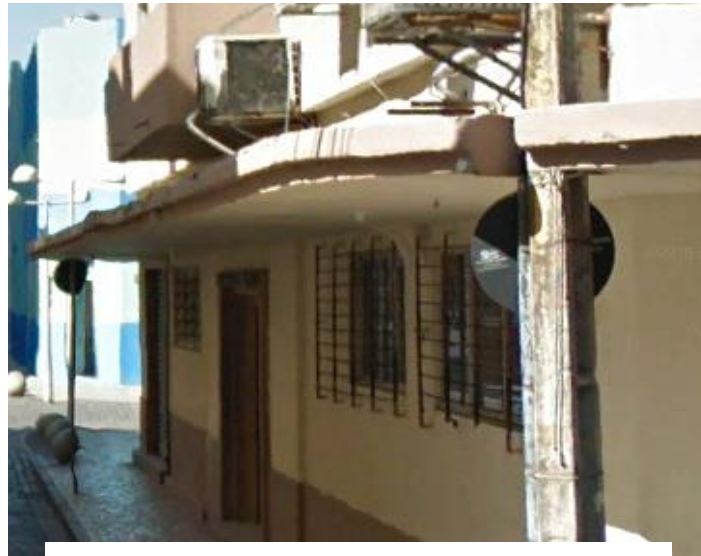
Figura 4 Vista da intervenção para colocação de poste de iluminação.

A intervenção realizada na laje para a colocação de um poste de iluminação público executou-se sem acompanhamento de um profissional qualificado, as armaduras foram rompidas e o concreto da laje quebrado, vide figura 4.

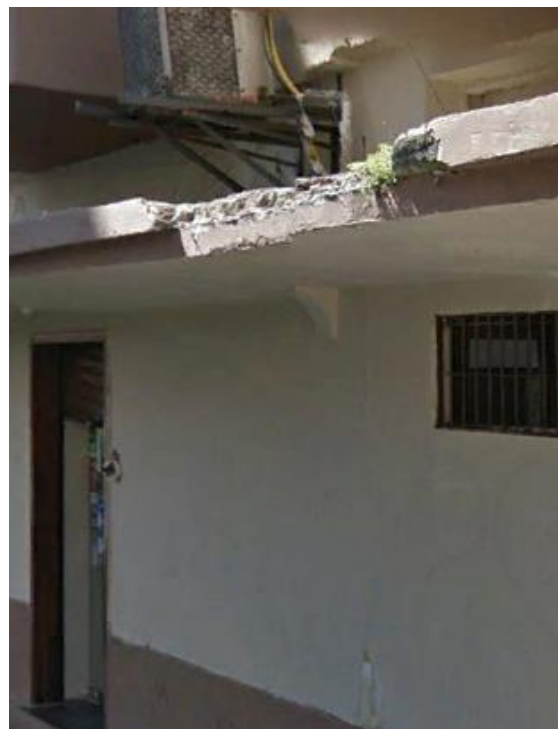
Figura 5: Deterioração da marquise.

Notou-se na mesma estrutura, princípios de queda, vide figura 4. O projeto de estrutura deve levar em consideração princípios básicos como o desempenho, conformidade, reabilitação, segurança, funcionalidade, durabilidade e vida útil.

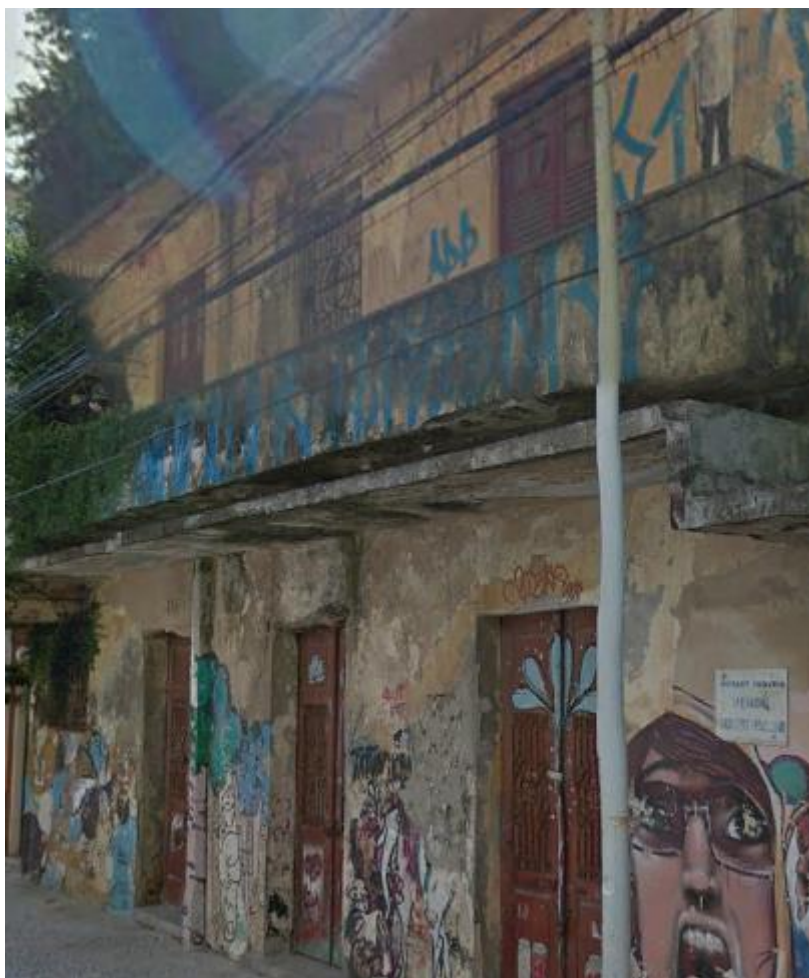
Figura 6: Vista da fachada.

O terceiro estudo de caso foi o mais grave encontrado na rota traçada. A estrutura apresenta todas as patologias e danos já citados até aqui. Com 10 metros de comprimento, pé direito com 2,80 metros, a estrutura apresenta umidade excessiva, desagregação do cobrimento, armadura exposta e corroída, e presença excessiva de vegetação como mostra a figura 6.

A estrutura do caso C3 está em eminência de ruptura, ver figura 6. A vida útil de uma estrutura de concreto é alcançada quando os efeitos dos agentes

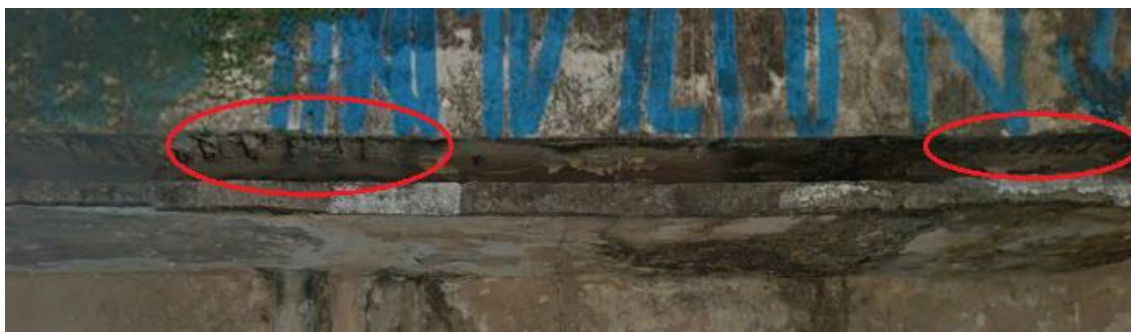
Figura 7: Estado de conservação das armaduras da marquise.

Pode-se afirmar que a falta de manutenção foi um fator essencial para que a estrutura chegasse a esse grau de deterioração. A rua onde está situada a estrutura é de bastante movimentação de pedestres, tendo bares, cafés e, por vezes, shows abertos ao público e privados.
