DESCRIÇÃO QUALITATIVA DAS MANIFESTAÇÕES PATOLÓGICAS DA PONTE PRESIDENTE DUTRA

MAIA, David Alan S. (1); BARBOSA, Anderson Henrique (2)

Este trabalho apresenta o resultado de uma avaliação qualitativa sobre o estado de degradação da ponte presidente Dutra, através de uma investigação técnica *in loco* para avaliar o seu estado de conservação.

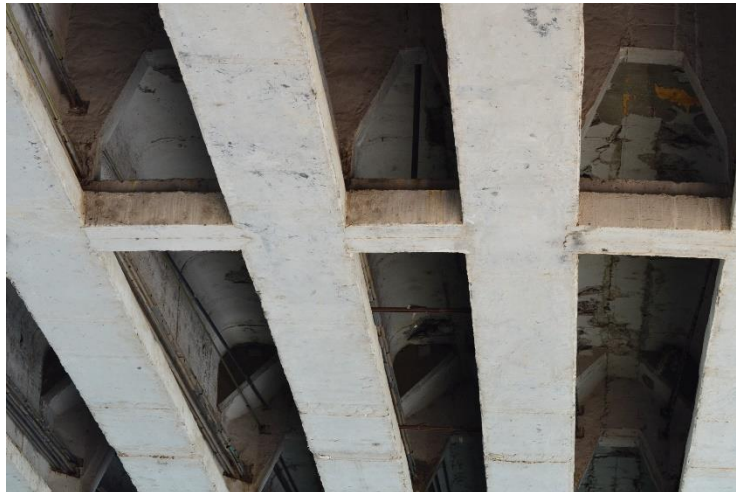
Figura 2 – Vista da parte inferior do tabuleiro da ponte

Pode-se perceber das Figuras 2 e 3 o desgaste na parte inferior da laje, onde esta apresenta armaduras expostas e com corrosão. Detalhes destas situações podem ser visualizadas nas Figuras 4 a 7.

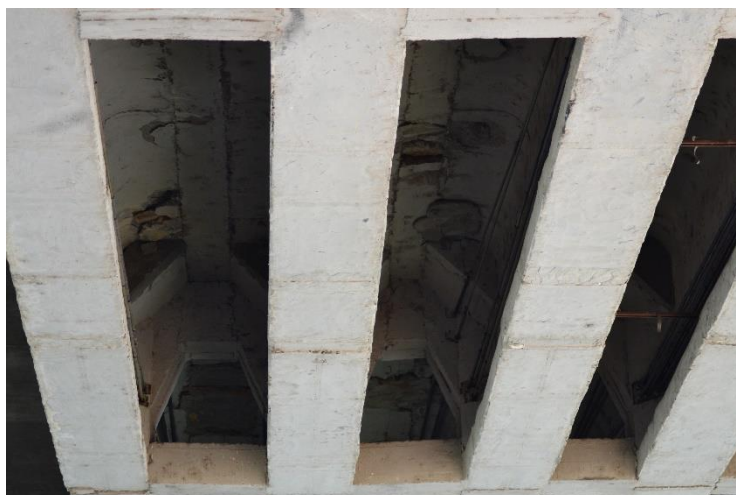
Figura 3 – Vista de outra parte do tabuleiro da ponte

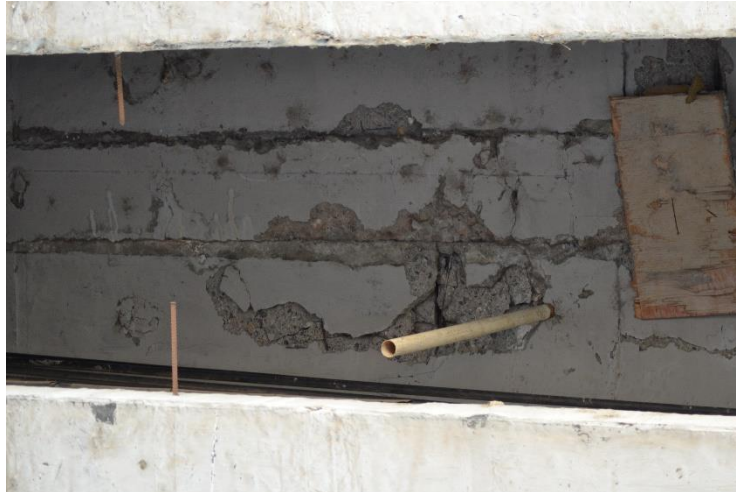
Figura 4 – Vista geral do desgaste na parte inferior da laje da ponte

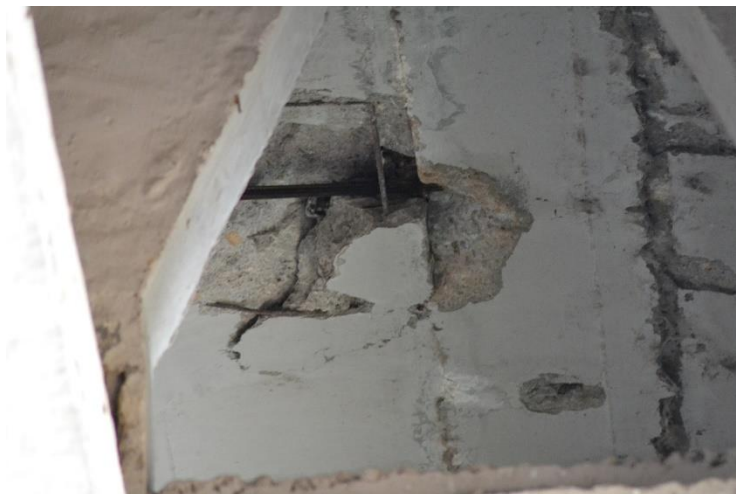
Figura 5 – Armadura exposta em ponto localizado da laje

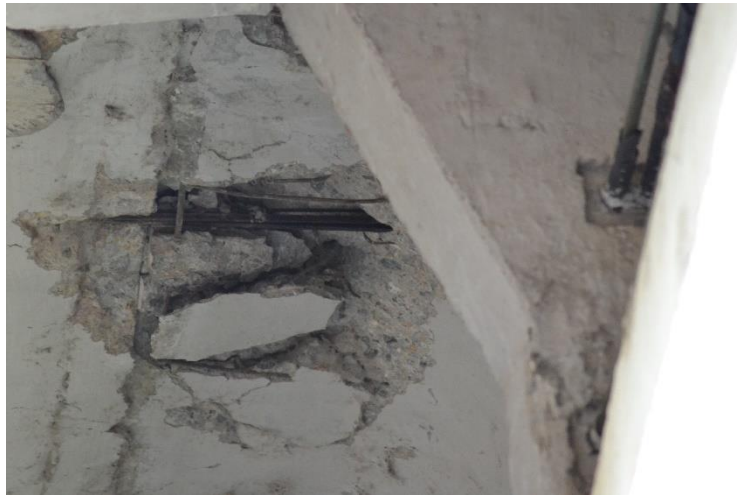
Figura 6 – Armadura exposta em ponto localizado da laje com principio de corrosão

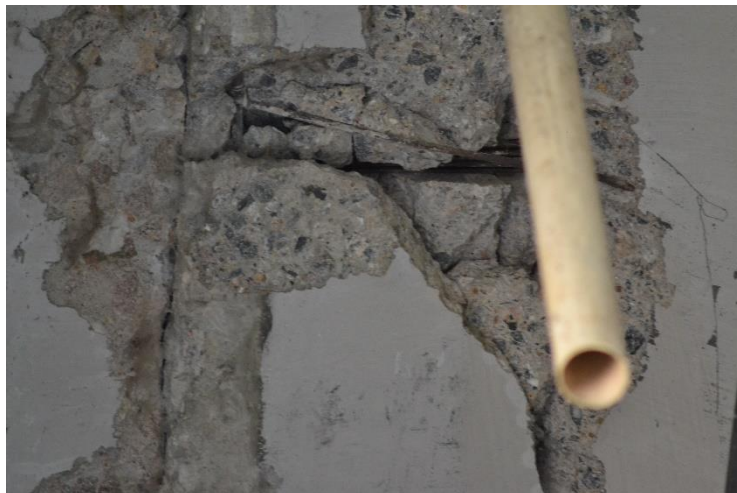
Figura 7 – Situação análoga a anterior

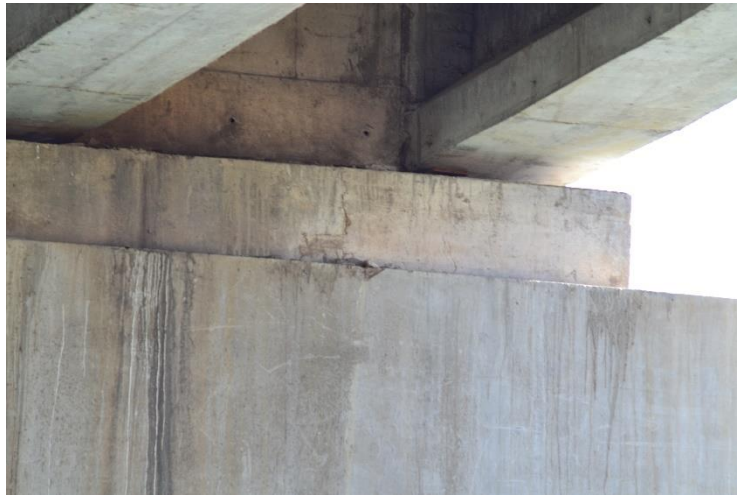
Figura 8 – Eflorescência no bloco de coroamento das estacas

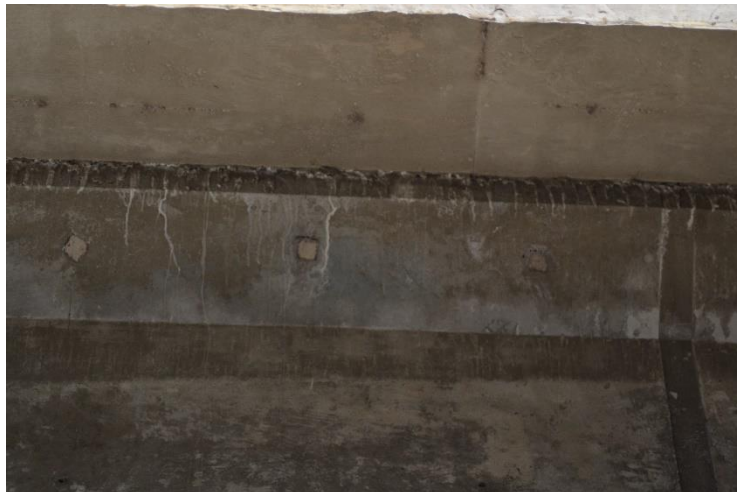
Figura 9 – Eflorescência na parte inferior da laje

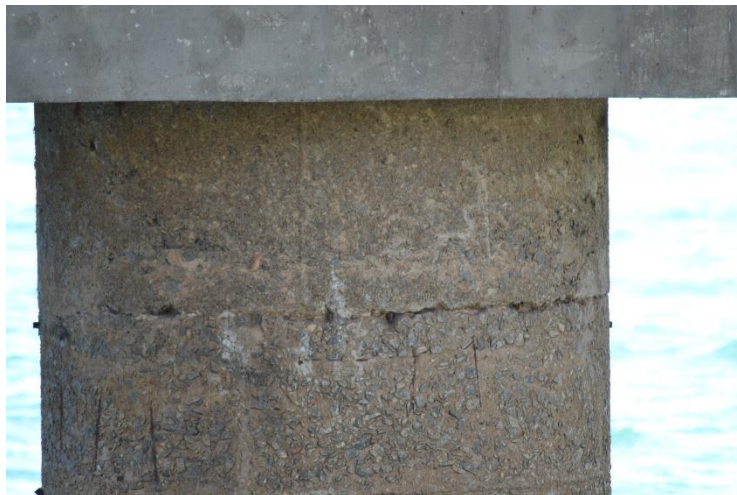
Para os elementos de concreto armado foram encontrados trincas e desgaste por abrasão, conforme observado nas Figuras 11 a 13.

Figura 11 – Trincas no elemtno de fundação em concreto armado

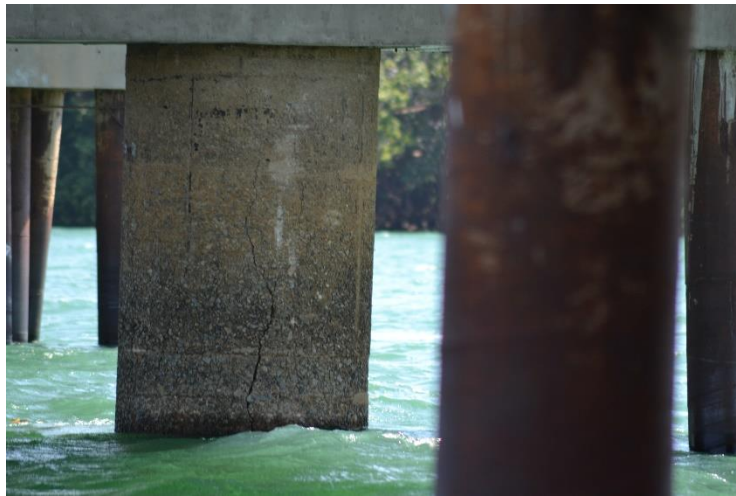
Figura 12 – Trincas no elemento de fundação em concreto armado, vista em outro elemento

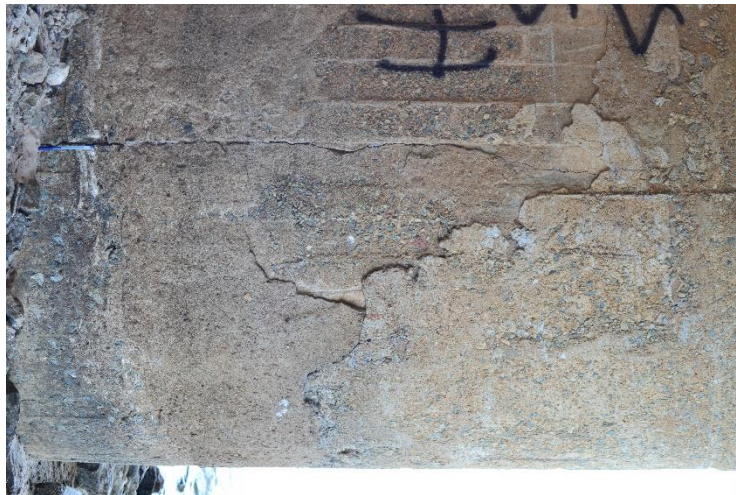
Figura 13 – Desgaste por abrasão no elemento de concreto armado

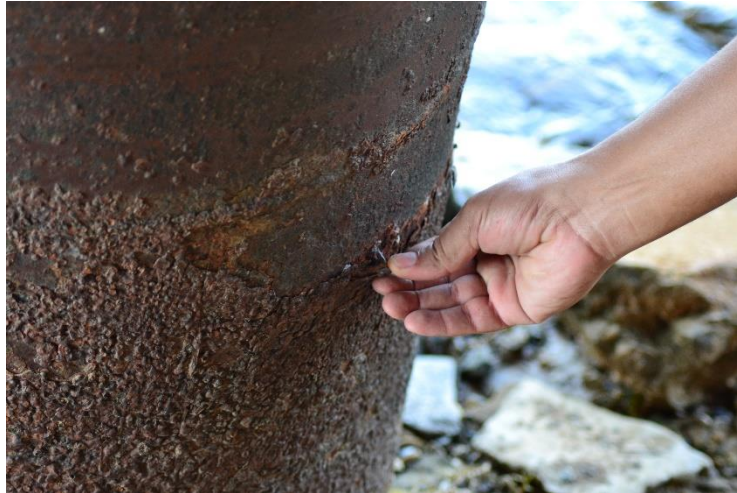
Para os tubulões, é possível observar a corrosão e os deslocamento de camadas de aço na região onde há a variação da umidade pela água do rio, destacado na Figura 14.

Figura 14 – Corrosão e deslocamento no tubulão metálico

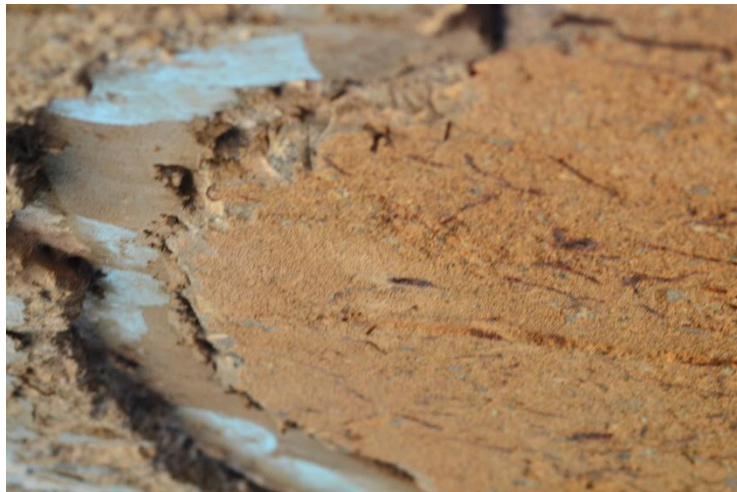
Na expansão, foi necessário a junção de concretos com diferentes qualidades, sendo a interface com aparente falta de tratamento, como destacado na Figura 15.

Figura 15 – Falta de união entre os concretos no bloco de fundação

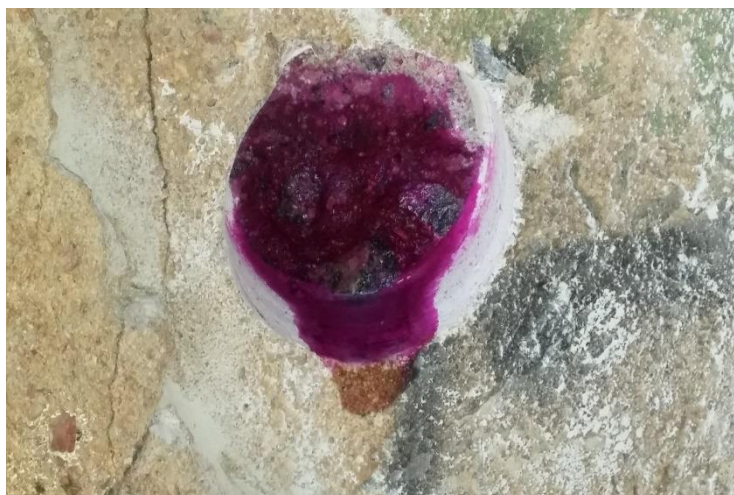
Para avaliar a carbonatação de alguns elementos, foi realizado o teste com fenolftaleína a uma profundidade de 3 cm da superfície. Era esperado encontrar nos elementos mais antigos que estes tivessem afetados pela carbonatação, ao contrário dos elementos mais novos, executados durante a expansão, o que foi evidenciado nos testes, visualizados nas Figuras 16 e 17,

Figura 16 – Detalhe do ensaio no bloco de fundação sem indicio de carbonatação

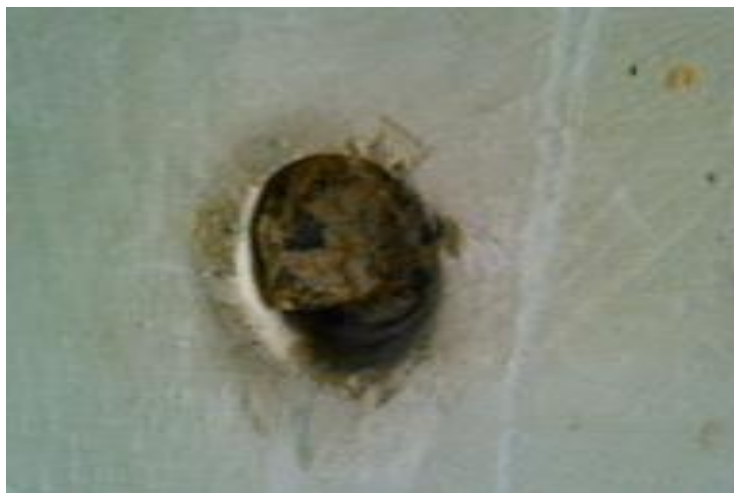
Figura 17 – Detalhe do ensaio no bloco de fundação com indicio de carbonatação
