Verificação de Descolamento Cerâmico de Fachada por Meio da Termografia Infravermelha

Verification of facade ceramic detachment by infrared thermography

Para o presente estudo foi escolhida a fachada frontal da edificação, denominada fachada A (Figura 5), a fim de identificar patologias ocultas através da técnica da termologia infravermelha.

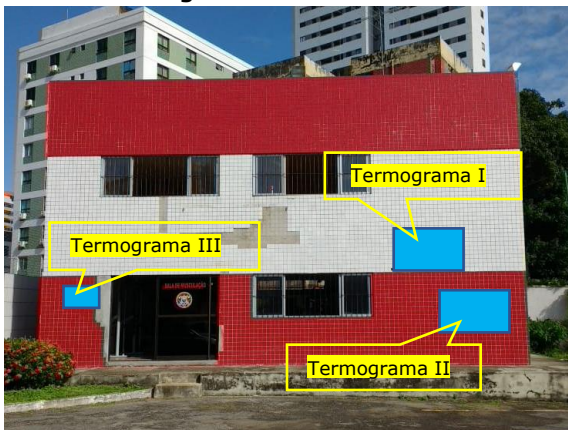
Figura 5. Fachada A

O revestimento da fachada é constituído por placas cerâmicas (10x10cm) nas cores vermelha e branca, com área total de 280m². Não apresenta juntas de movimentação, apenas juntas de assentamento, com várias falhas.

O edifício não possui projeto executivo de fachada, e já passou por correções pontuais.

Durante ensaio termográfico, foram identificadas três áreas com variação de temperatura, gerando os termogramas I, II e III (Figura 5).

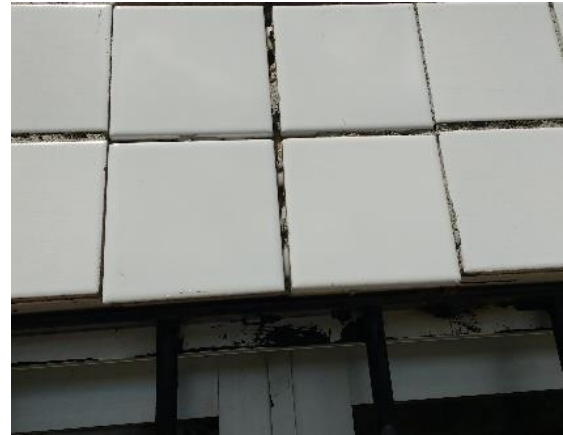
Através de análise visual foram verificadas algumas manifestações patológicas como falha no rejuntamento, eflorescência e descolamento (Figuras 6, 7, e 8).

Figura 6. Falha no rejuntamento

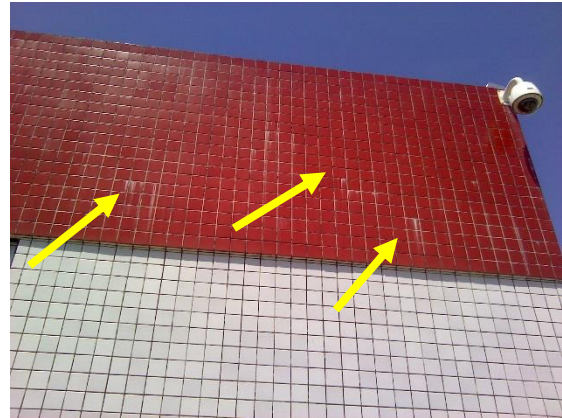
Figura 7. Eflorescência

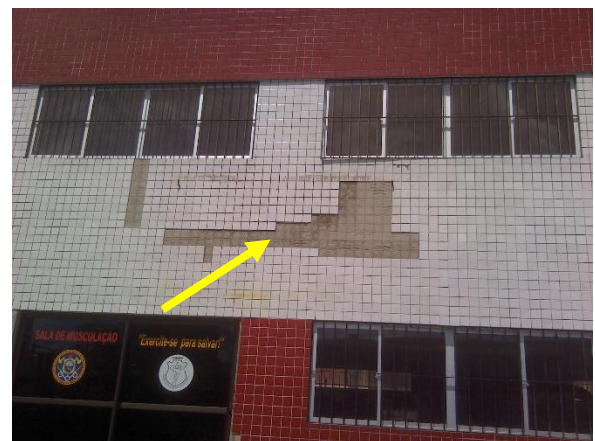
Figura 8. Descolamento de cerâmica em fachada

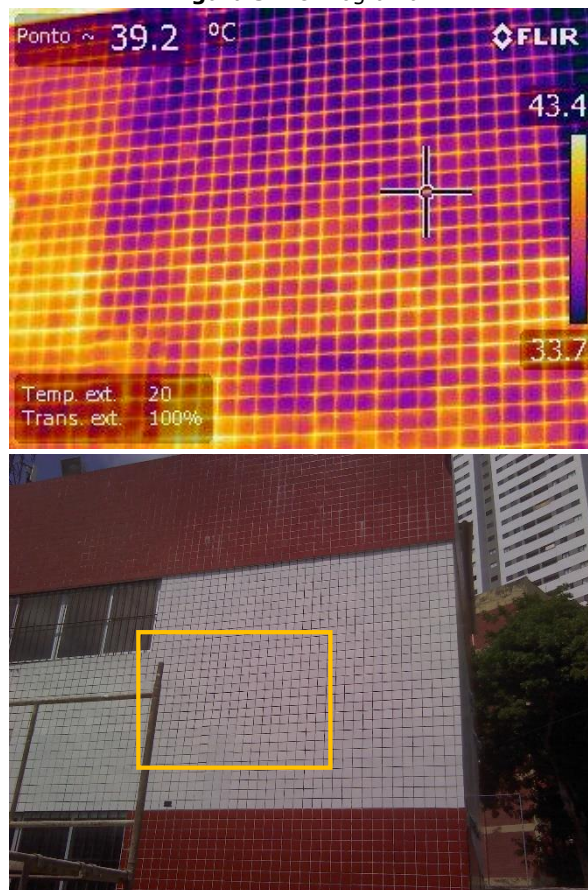
Figura 9. Termograma I

A Figura 9 representa o termograma I, captado na área da cerâmica branca da fachada A. No lado direito da figura verifica-se a barra policromática indicando a variação de temperatura, bem como a temperatura máxima e a temperatura mínima obtidas, 43,4°C e 33,7°C, respectivamente. Na escala policromática a cor mais escura representa pontos mais frios e a cor mais clara representa pontos mais aquecidos da superfície.

Após análise, verificou-se uma grande área da cerâmica com diferença de temperatura de aproximadamente 10°C, indicando possibilidade de existência de manifestações patológicas.

Para a área em estudo foi confirmado som cavo caracterizando a presença de descolamento do revestimento cerâmico.

Neste caso, a técnica da termografia infravermelha mostrou-se eficiente considerando que a fachada apresenta-se visualmente inalterada na área de estudo.

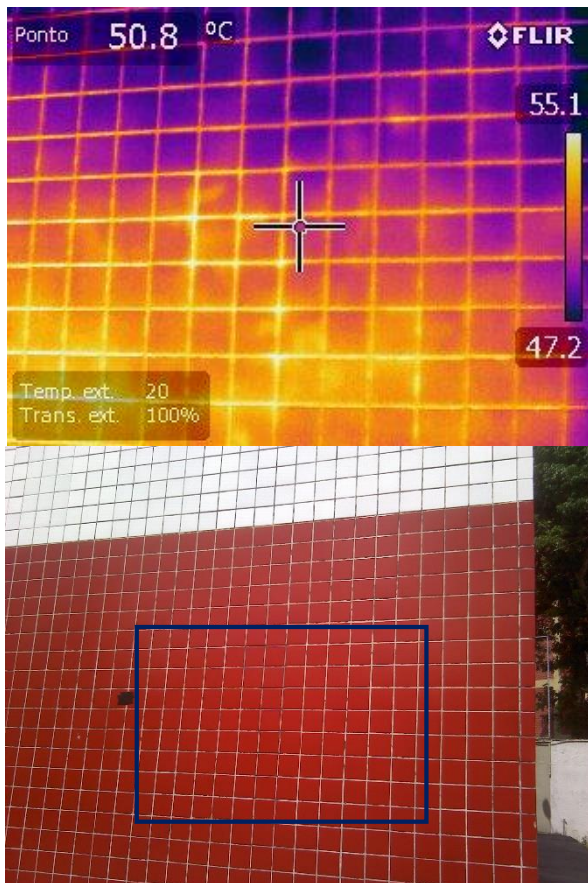
Figura 10. Termograma II

A Figura 10 representa o termograma II, captado na área da cerâmica vermelha da fachada A. A barra policromática indica uma variação de temperatura de 55,1°C a 47,2°C.

Após análise, verificou-se uma área da cerâmica com diferença de temperatura de aproximadamente 8°C, indicando possibilidade de existência de manifestações patológicas.

Percebe-se também o aumento da temperatura quando comparado à cerâmica branca, fenômeno este já evidenciado por Viégas [7], afirmando que as cores escuras de cerâmica influenciam mais na elevação da temperatura superficial das fachadas, enquanto as cores claras conferem um maior conforto térmico no interior da edificação.

Novamente, após teste de percussão, constatou-se som cavo na área de estudo, indicando descolamento da cerâmica.

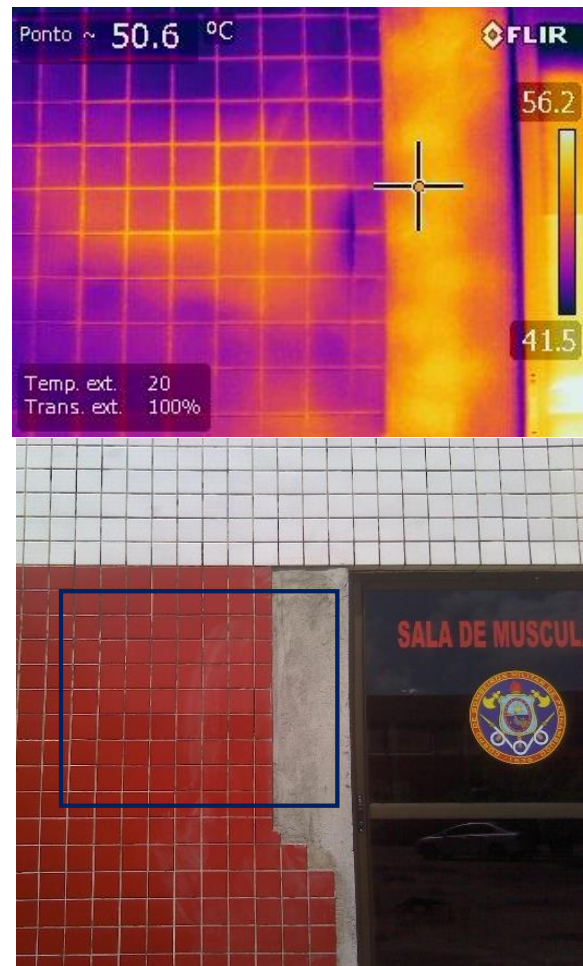
Figura 11. Termograma III

A Figura 11 representa o termograma III, captado em área de transição de cerâmica vermelha e argamassa colante da fachada A, onde o descolamento de cerâmica já era evidenciado. A barra policromática indica uma variação de temperatura entre 56,2°C a 41,5°C.

Pela escala policromática, percebe-se que a temperatura na área sem o revestimento cerâmico aproxima-se da temperatura da área com revestimento, indicando a possibilidade de infiltração de ar entre a argamassa colante e a cerâmica. Para que ocorra a infiltração de ar entre estes dois materiais, a cerâmica deve apresentar-se descolada da argamassa, justificando a semelhança de temperaturas.

Mais uma vez o teste de percussão indicou som cavo, confirmando o descolamento da cerâmica.
