Estudo das Manifestações Patológicas nas Passarelas da Região Metropolitana do Recife-PE

Study of Pathological Manifestations in the Catwalks of the Metropolitan Region of Recife-PE

José Edilson da Silva França¹

Eliana Cristina Barreto Monteiro^{2,3}

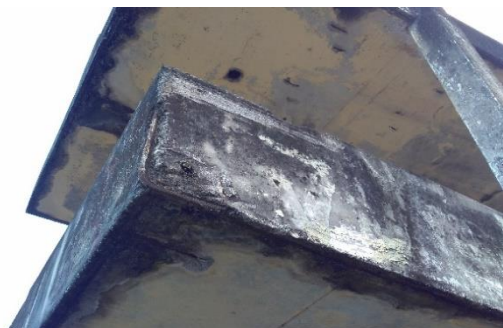
A falta de manutenção nas pingadeiras (tubos de dreno) é muito prejudicial para estrutura, pois a estrutura sendo lavada e os componentes do concreto sendo carreados. Os pilares apresentam fissuras e corrosão de armadura já com perda de seção de aço, conforme as Figuras 4 e 5. A presença de fungos e pequenas vegetações na

Figura 4: Lixiviação, tubo de dreno entupido.
Fonte: Próprio Autor (2019).

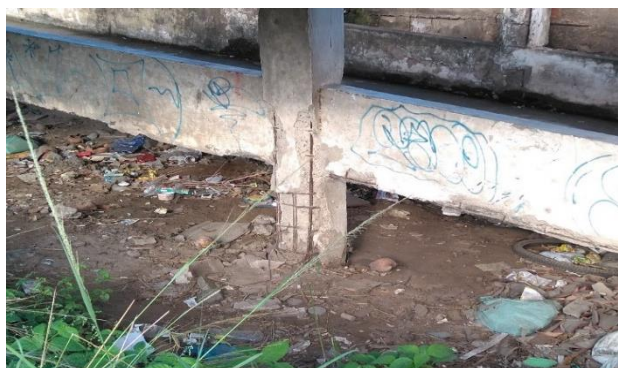
Figura 5: Corrosão de Armadura em pilar.
Fonte: Próprio Autor (2019).

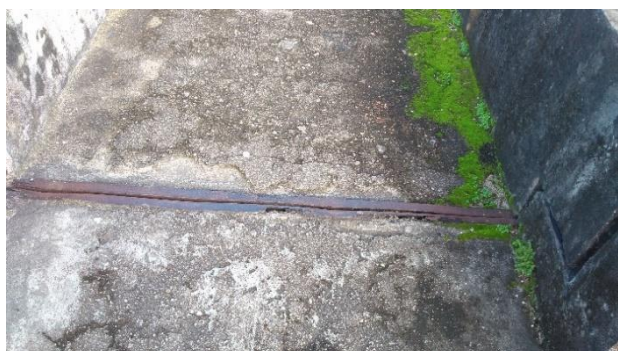
A passarela do Ibura é uma OAE pré-fabricada com três tabuleiros apoiados por vigas Gerber em dois pilares centrais. Nessa passarela a presença de corrosão de armadura, fungos e lixiviação é bem marcante. Também foram observados a falta de manutenção ou trocas das juntas metálicas com perdas de seção devido a corrosão.

parte do tabuleiro desta estrutura podem ser observadas na Figura 6.

Figura 6: Fungos, vegetação junta deteriorada.
Fonte: Próprio Autor (2019).

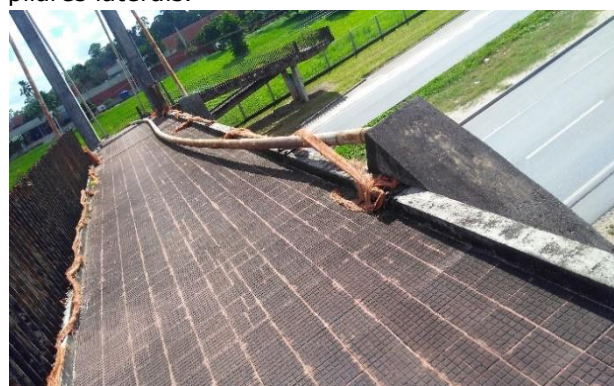
suportam os esforços dos tabuleiros. As duas passarelas dão sinais de abandono, pois além da vegetação muito alta as rampas de acesso praticamente não existem. A passarela que fica no trecho mais ao sul, chamada nesse trabalho de Paratibe 1, apresenta um dos cabos de aço rompido e os demais cabos tendendo a romper como mostram as Figuras 7 e 8. Já as Figuras 9 e 10 mostram a dificuldade de acesso na Paratibe 2, além de vegetação e corrosão de armadura nos pilares laterais.

Figura 7: Cabo de aço rompido.
Fonte: Próprio Autor (2019).

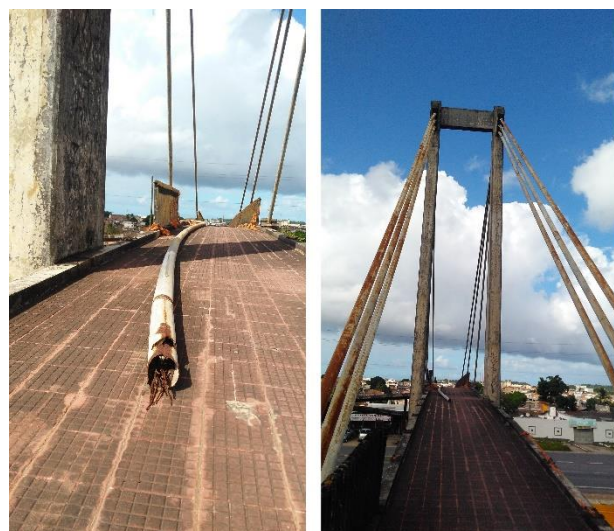
Figura 8: Corrosão de cabos de aço.
Fonte: Próprio Autor (2019).

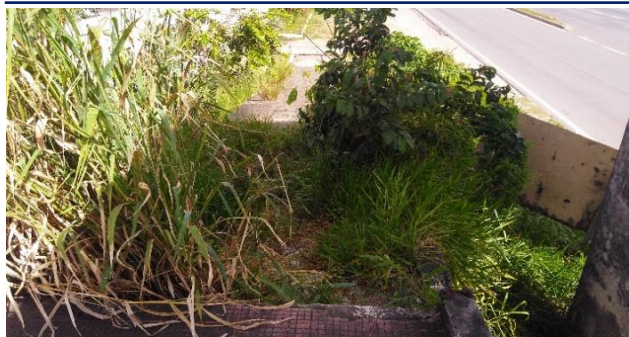
Figura 9: Vegetação na rampa de acesso.

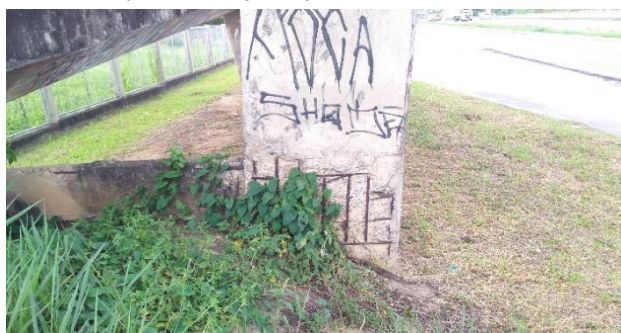
Figura 10: Corrosão de Armadura em pilar.

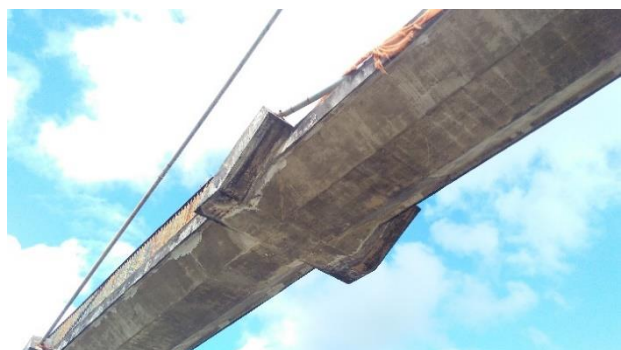
Figura 11: Parte inferior do tabuleiro da passarela.

O simples fato do tabuleiro ter revestimento cerâmico foi suficiente para protegê-lo contra infiltrações que ocorrem de forma pontual, reduzindo a lixiviação e eflorescência na parte inferior pode ser observada na Figura 11.

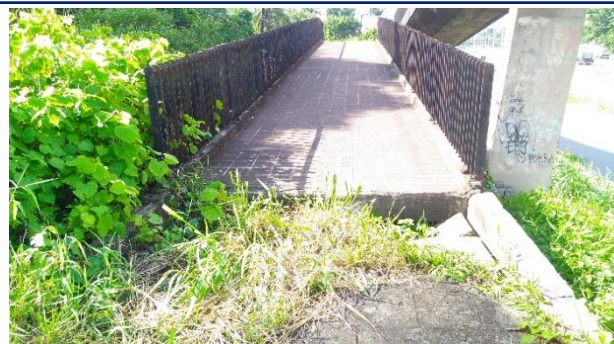
Figura 12: Rampa de acesso da passarela.

As Figuras 12 e 13 mostram que nessa passarela o acesso é muito difícil o que comprova a falta de acessibilidade e manutenção destas OAEs, uma prova que as normas não estão sendo cumpridas nessas estruturas.

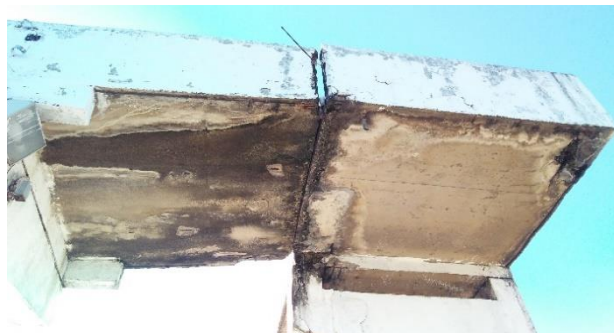
A passarela do Ceasa é uma das mais movimentada, ou seja, das mais usadas entre as OAEs vistoriadas. Essa estrutura apresenta boas condições de uso, apesar de algumas manifestações presentes a sua função não está comprometida. Essa passarela é a única que ainda apresenta sinais de pintura, porém não escondem as manifestações, mesmo com evidências de possíveis reparos em parte desta estrutura. A eflorescência, Lixiviação e Corrosão de Armadura podem ser vistos apenas na Figura 14.

Figura 14: Lixiviação, corrosão e eflorescência.

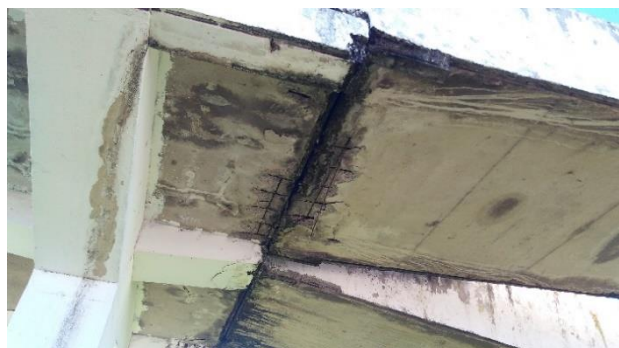
As juntas já não existem mais e a falta dessas faz com que a estrutura seja lavada sempre que chove. Essa água acaba carreando componentes do concreto causando grandes estragos, conforme a Figura 15, além de causar danos comprometedores na OAE, tornando o ambiente propício a corrosão e exposição de armadura o que pode ser observado na Figura 16.

Figura 15: Falta de juntas e impermeabilização.
Fonte: Próprio Autor (2019).

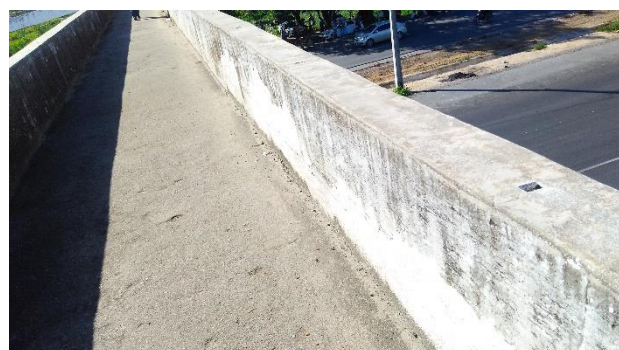
Figura 16: Trechos de possíveis recuperações.
Fonte: Próprio Autor (2019).

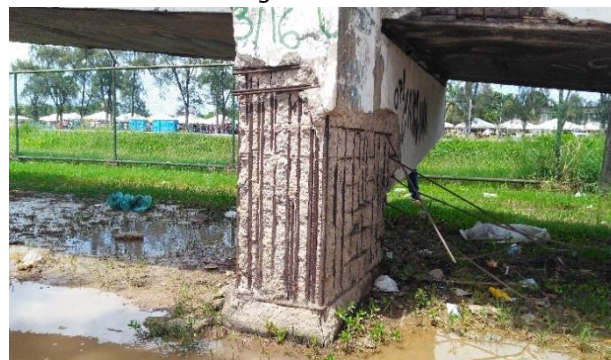
umidade no local e também pelo fato de ser um ambiente bastante agressivo pelos gases da combustão dos veículos, essas corrosões podem ser observadas na Figura 17.

Figura 17: Corrosão de armadura em pilar.
Fonte: Próprio Autor (2019).

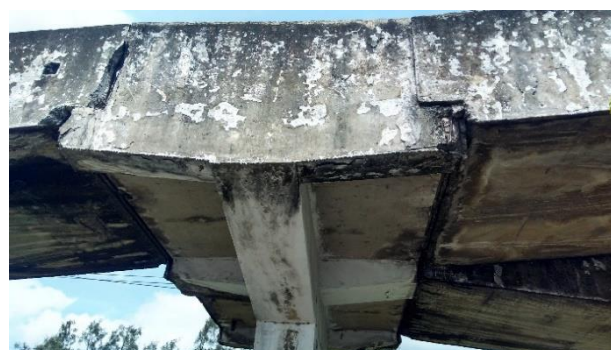
A falta de manutenção e reposição das juntas provocam grandes danos a estrutura acelerando o processo de corrosão além da lixiviação dos componentes do concreto como pode ser visto na Figura 18.

Figura 18: Estrutura com bastante infiltração nas juntas.
Fonte: Próprio Autor (2019).

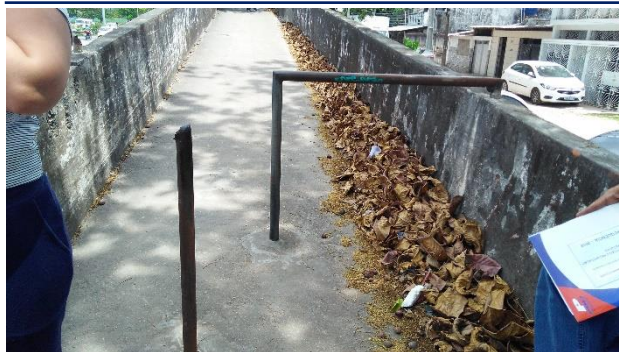
As sujeiras nessas estruturas entopem os drenos, possibilitando a infiltração de água que contribui como pode ser visto na Figura 19.

Figura 18: Folhas e lixo na parte superior das passarelas
Fonte: Próprio Autor (2019).
